ÉGLISE PAROISSIALE SAINT-MARTIN

Bourgogne-Franche-Comté, Côte-d'Or
Auxey-Duresses
rue de la Commune

Dossier IA21004764 réalisé en 2017

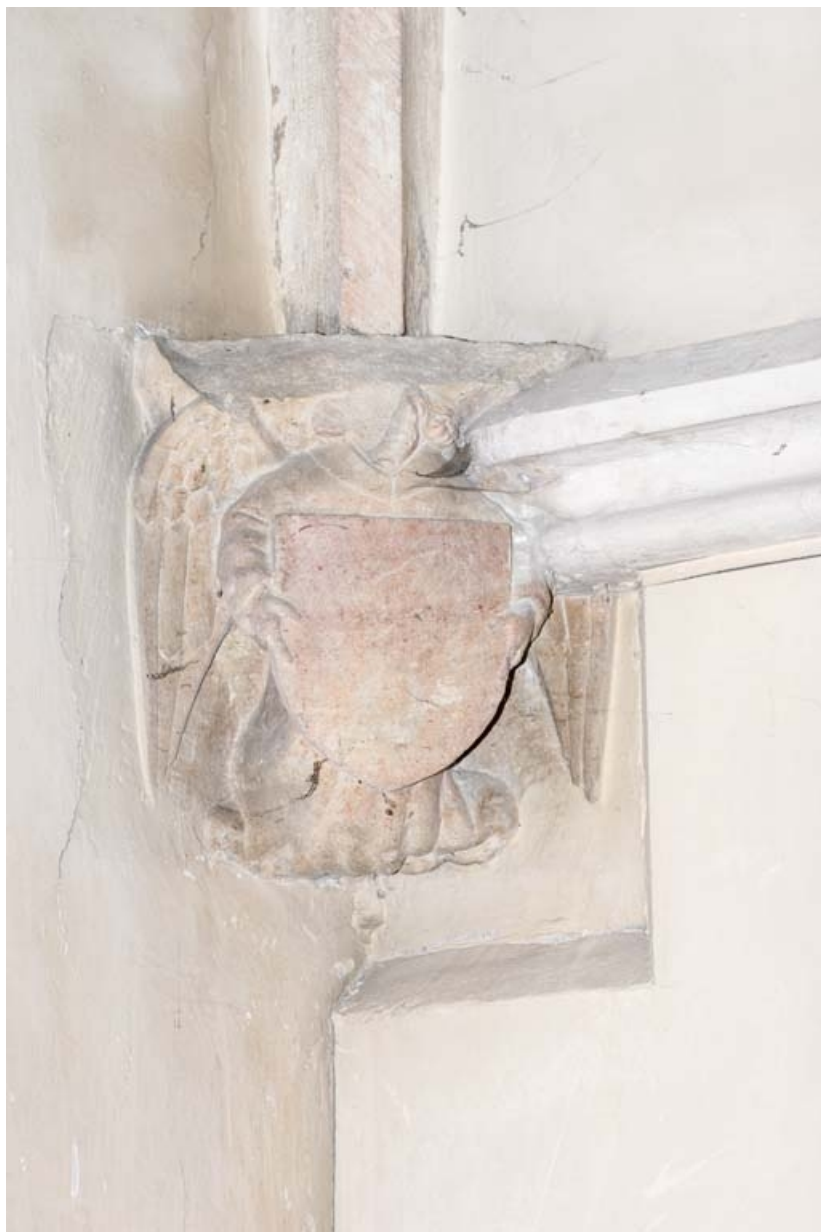
N° de l'illustration : 20182100054NUC2A

Culot représentant un ange portant un écu, à gauche dans le chœur.
