ÉGLISE PAROISSIALE SAINT-MARTIN

Bourgogne-Franche-Comté, Côte-d'Or
Auxey-Duresses
rue de la Commune

Dossier IA21004764 réalisé en 2017

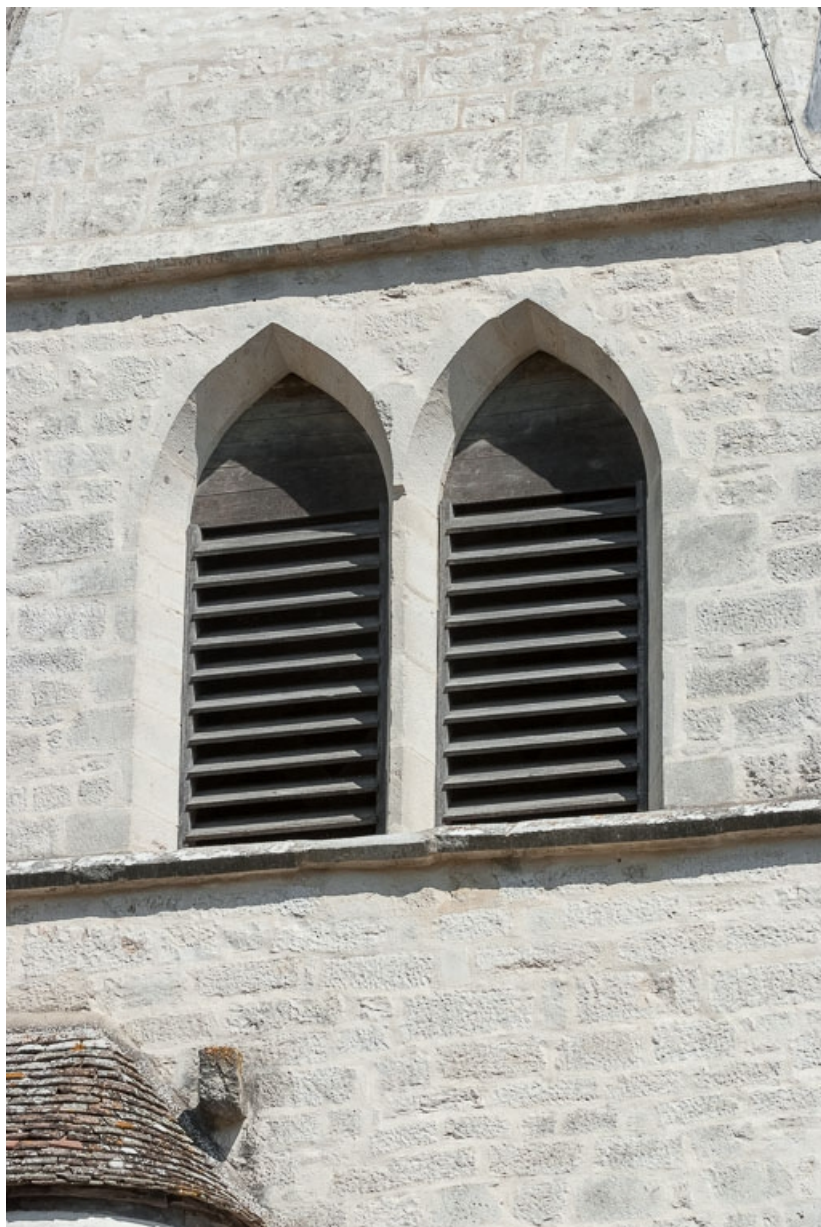
Clocher : détail de deux baies jumelées.

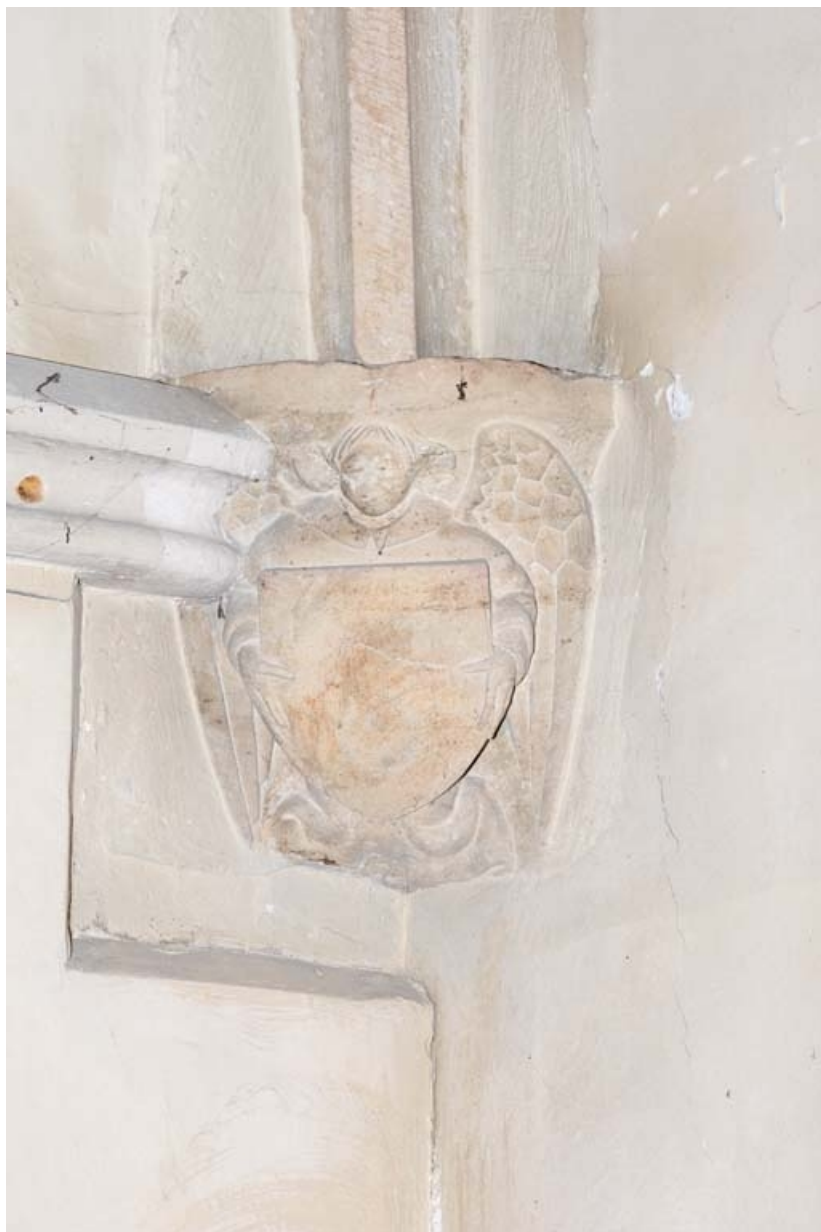
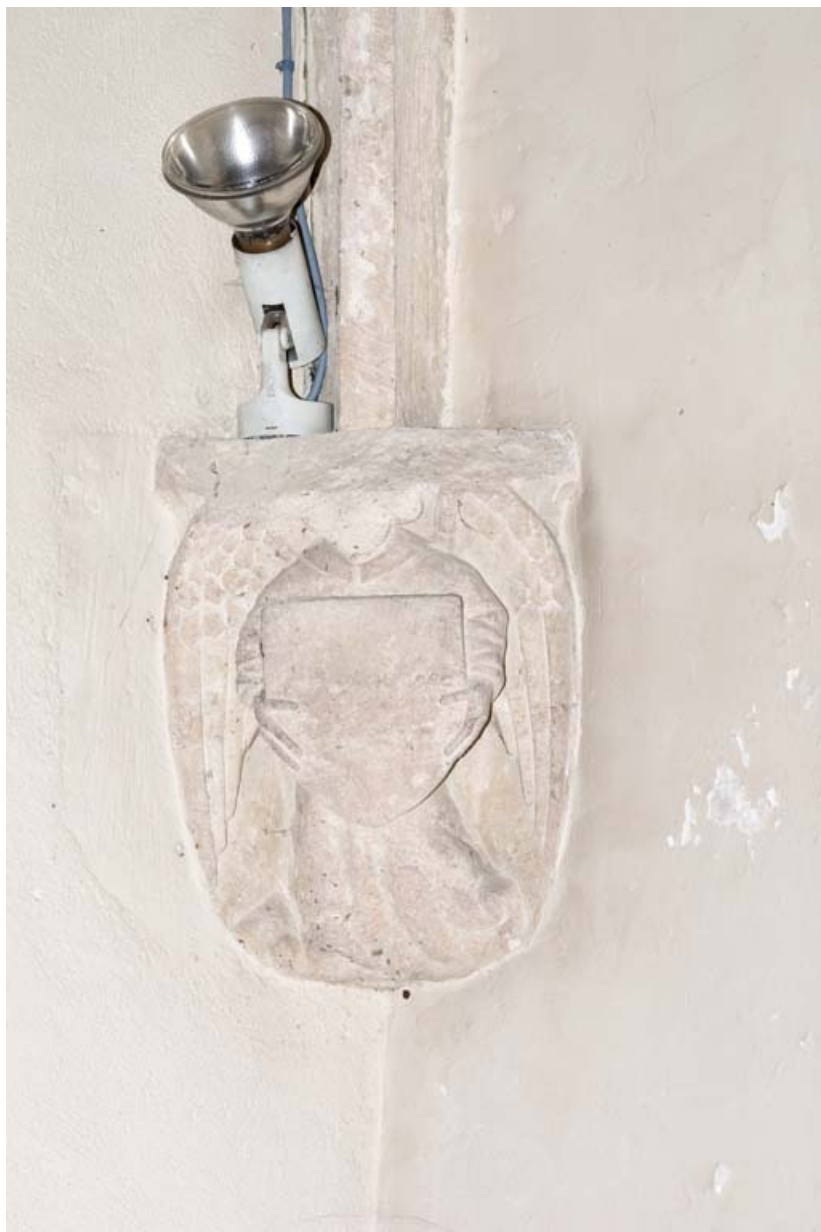
Culot représentant un ange portant un écu, à gauche dans le chœur.

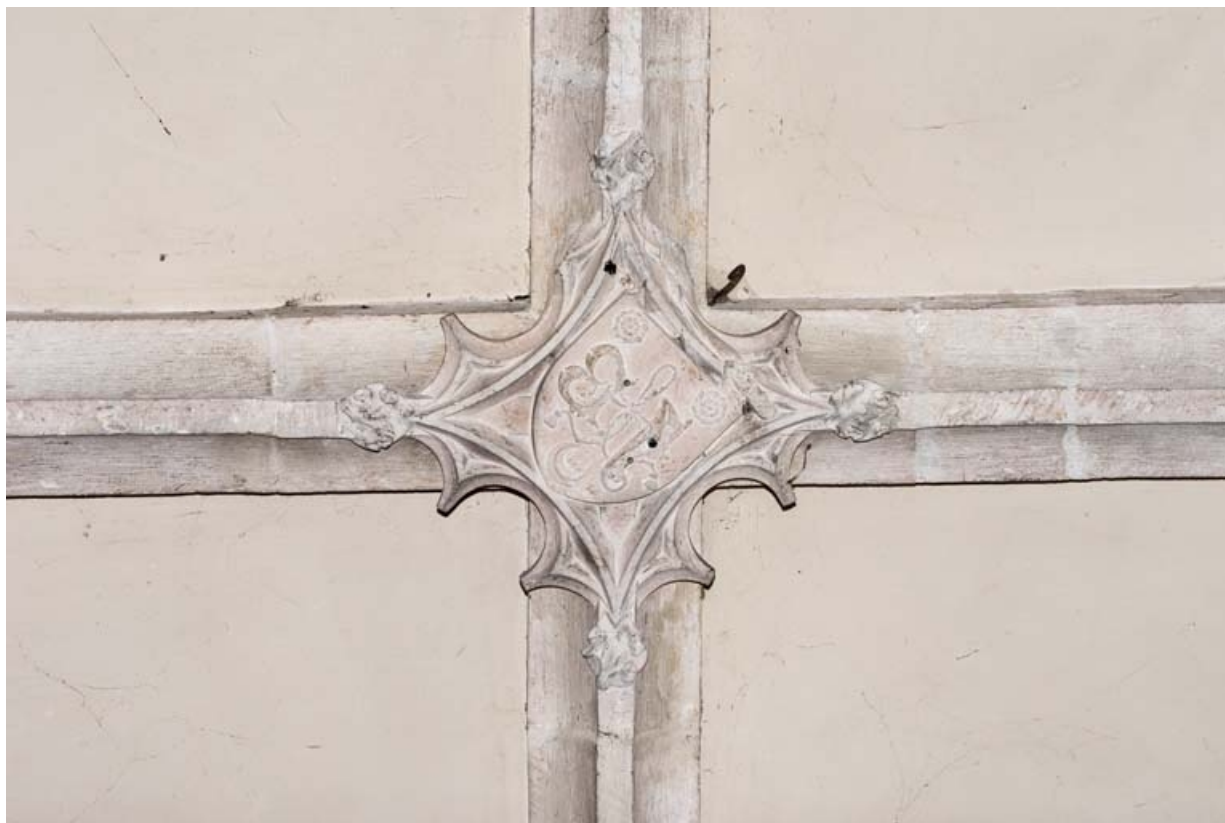
Clé de voûte du chœur.

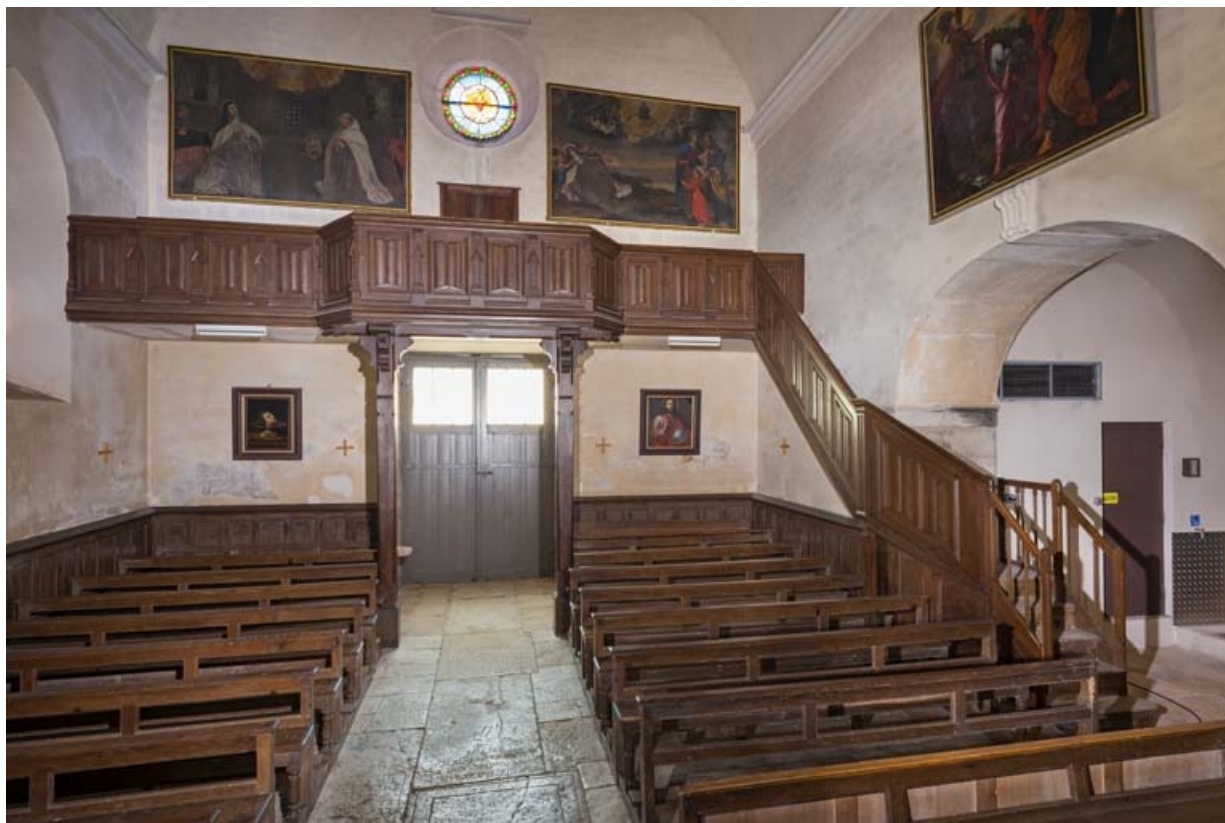
Vue d'ensemble depuis le chœur : la tribune.
