ÉGLISE PAROISSIALE SAINT-MARTIN

Bourgogne-Franche-Comté, Côte-d'Or
Auxey-Duresses
rue de la Commune

Dossier IA21004764 réalisé en 2017
Auteur(s) : Virginie Malherbe, Aurélie
Lallement

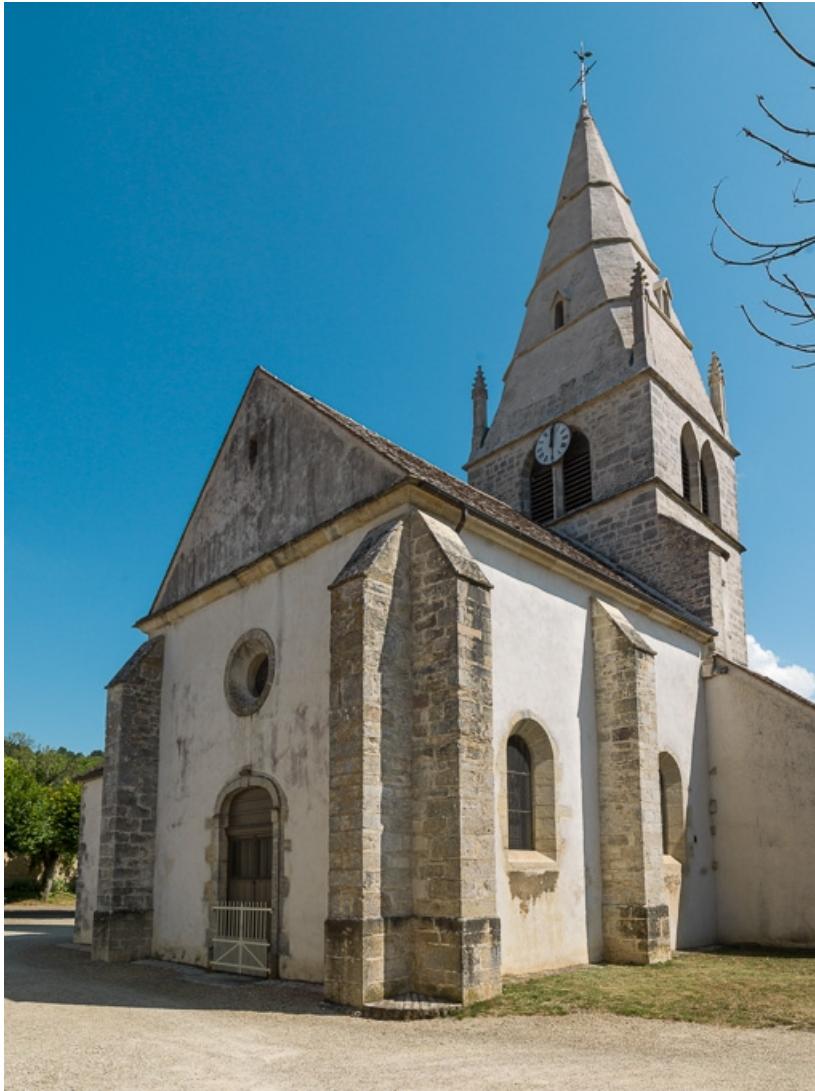
N° de l'illustration : 20162100611NUC2A

Façade et élévation sud.

La façade est percée d'un portail en arc surbaissé timbré d'une agrafe avec encadrement en pierre de taille, surmonté d'un oculus. Une corniche à la base du toit court tout autour de la nef. Le chevet est plat ; une baie en arc brisé est murée et surmontée d'un jour en archère, également clos. Adossé au chevet, un emmarchement conduit à une croix monumentale en pierre avec un Christ en métal. D'épais contreforts épaulent toutes les articulations de l'édifice. La couverture est en longs pans de tuiles plates, et la croisée du transept est surmontée d'un clocher de plan rectangulaire couvert par une flèche en tuf et flanqué d'une tourelle d'escalier à l'angle sud-ouest. Les deux niveaux du clocher sont séparés par une corniche. Le deuxième niveau, celui des cloches, est éclairé par des baies géminées en arc brisé fermées par des abats-sons. Il est surmonté d'une flèche octogonale en tuf. Quatre pinacles viennent en amorti à sa base : ils sont ornés d'écussons. La flèche est percée de quatre petites lucarnes.

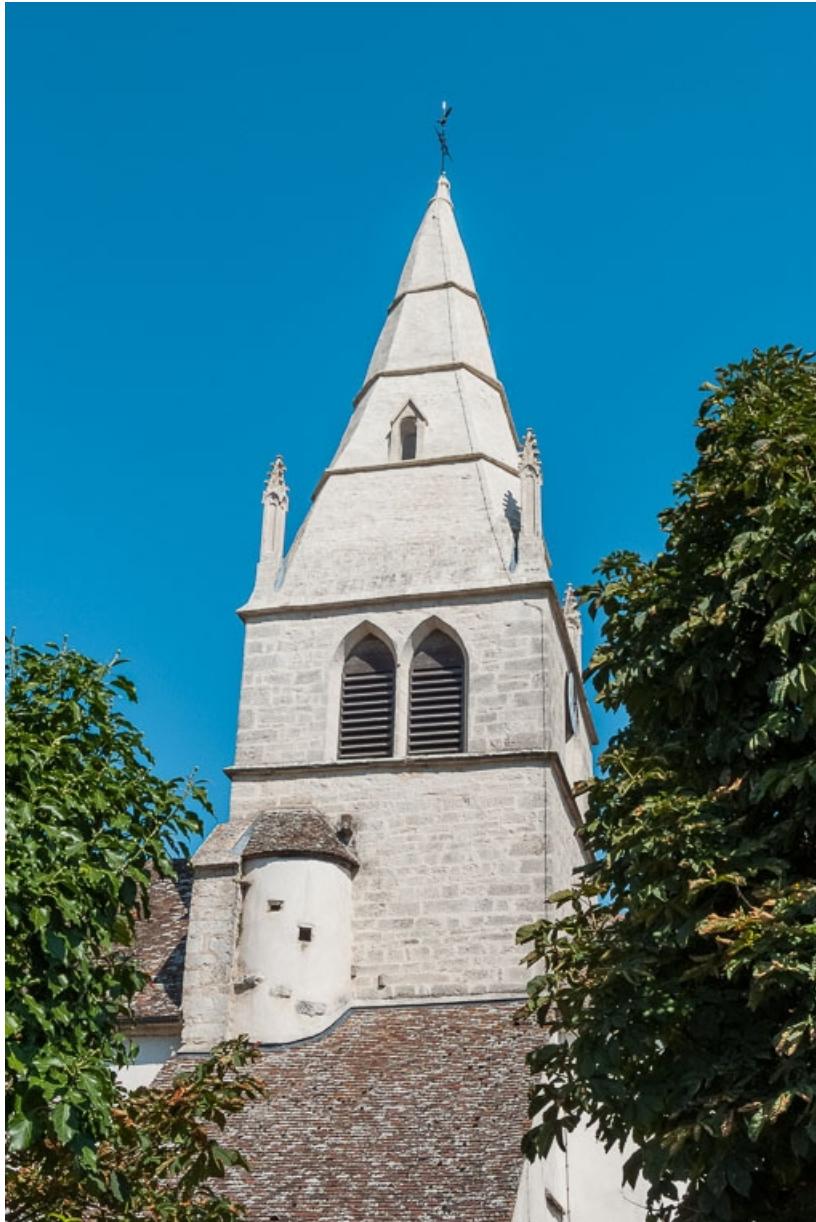
N° de l'illustration : 20162100618NUC2A

Face sud du clocher avec la tourelle d'escalier.

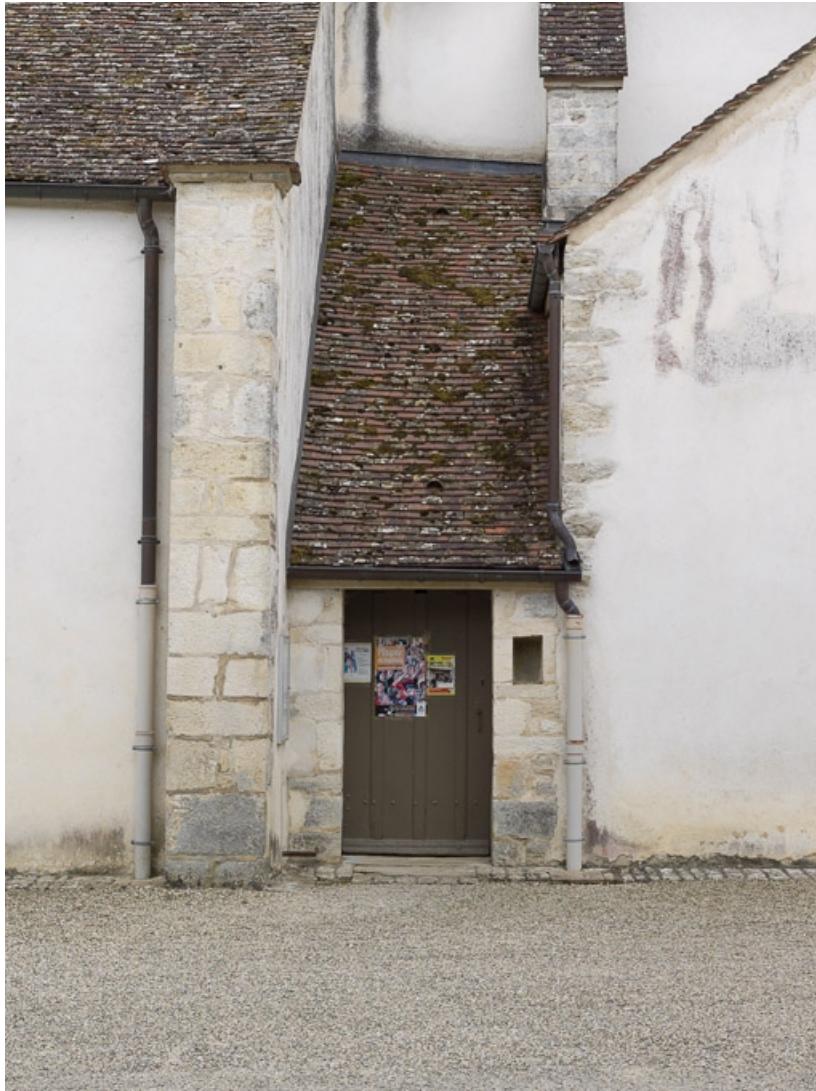
N° de l'illustration : 20162100626NUC2A

Porte latérale nord : porte et sas d'entrée.

L'entrée se fait par le côté nord, par une baie rectangulaire desservant un sas, conduisant à la nef et ménagé entre le transept et la chapelle latérale des fonts baptismaux. A l'intérieur, le vaisseau unique à deux travées est couvert par un berceau surbaissé tandis que les bras du transept et le chœur sont couverts d'ogives. Les chapelles latérales nord sont voûtées d'arêtes. Une tribune en bois, reposant sur deux piliers, est adossée à la façade. Elle est décorée de panneaux sculptés en plis de serviette. On y accède par un escalier longeant le mur nord et débouchant dans la chapelle Saint-Barthélémy où se trouvent les fonts baptismaux. La nef est éclairée par deux fenêtres, au sud, en arc brisé à l'intérieur et en plein-cintre à l'extérieur. Elles sont closes par des verrières. Le sol est pavé de dalles de pierre et de dalles funéraires. Deux caveaux maçonnés, mentionnés dans les registres paroissiaux, ont été creusés dans le sol et auraient été utilisés aux 17e et 18e siècles: "[...] l'un servit de charnier pour les enfants morts jeunes, et l'autre pour les femmes mortes en couches, avant d'avoir été soumises à la cérémonie de la purification" (Veau, p. 389). L'un d'eux aurait été exploré par A. Veau en 1924, il contenait des ossements. "Ce caveau est situé du côté droit en entrant par la petite porte sous le troisième banc après l'allée qui conduit à la chapelle Saint-Barthélémy [...]" (Veau, p. 388)

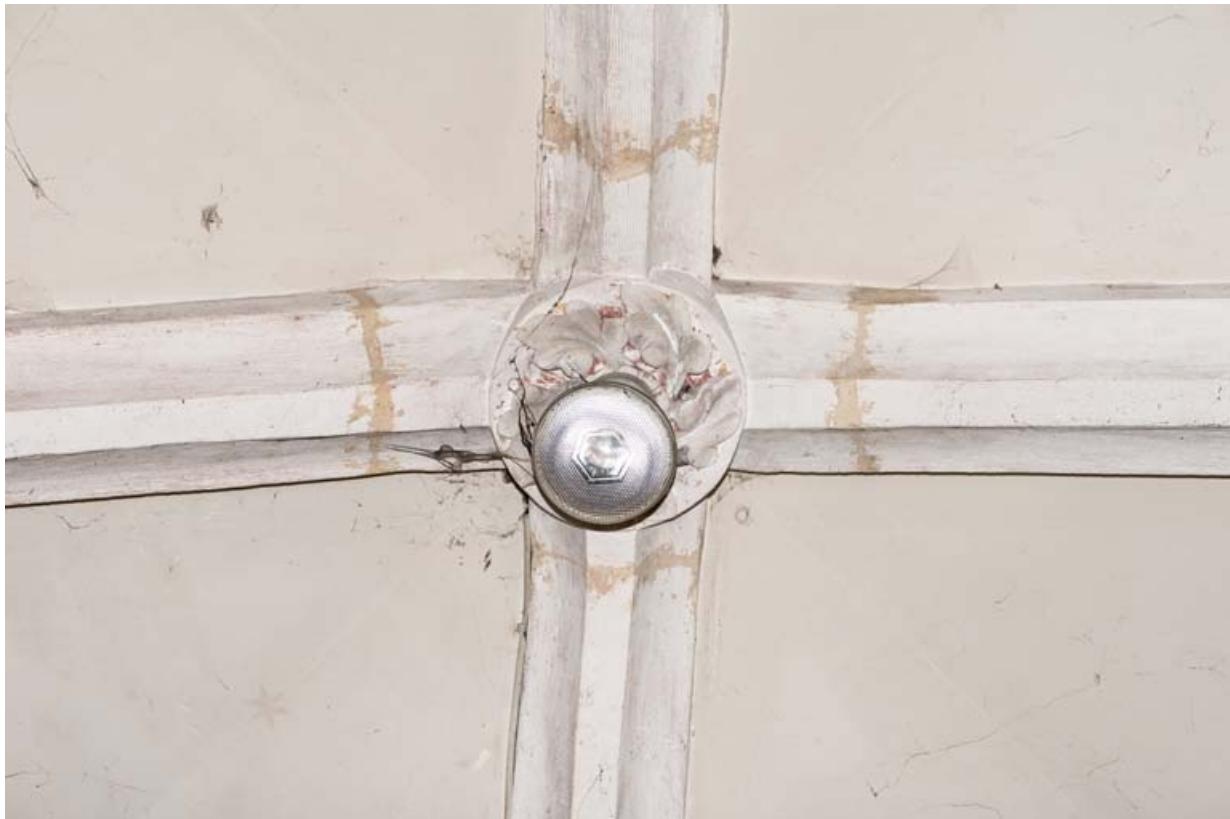
N° de l'illustration : 20182100063NUC2A

Clé de voûte de la chapelle sud.

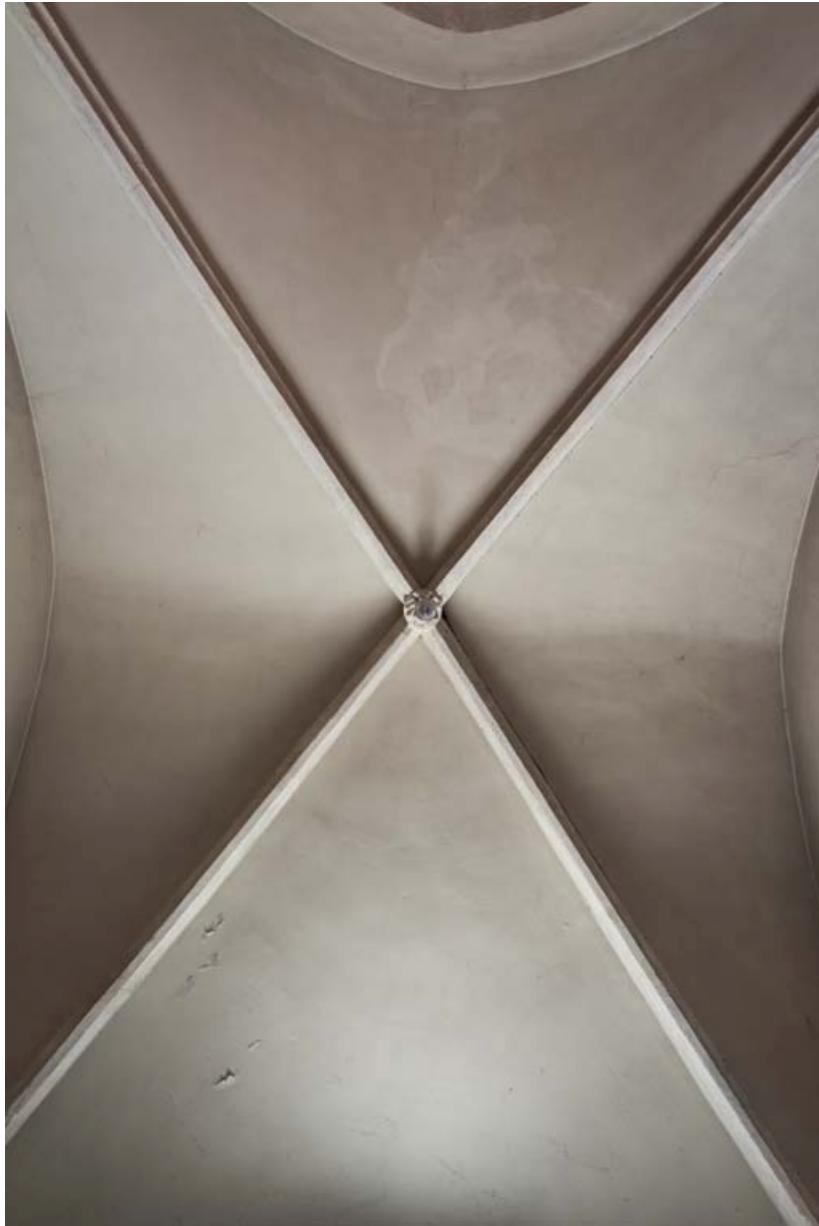
N° de l'illustration : 20182100167NUC4A

Chapelle nord : voûte et clef de voûte.

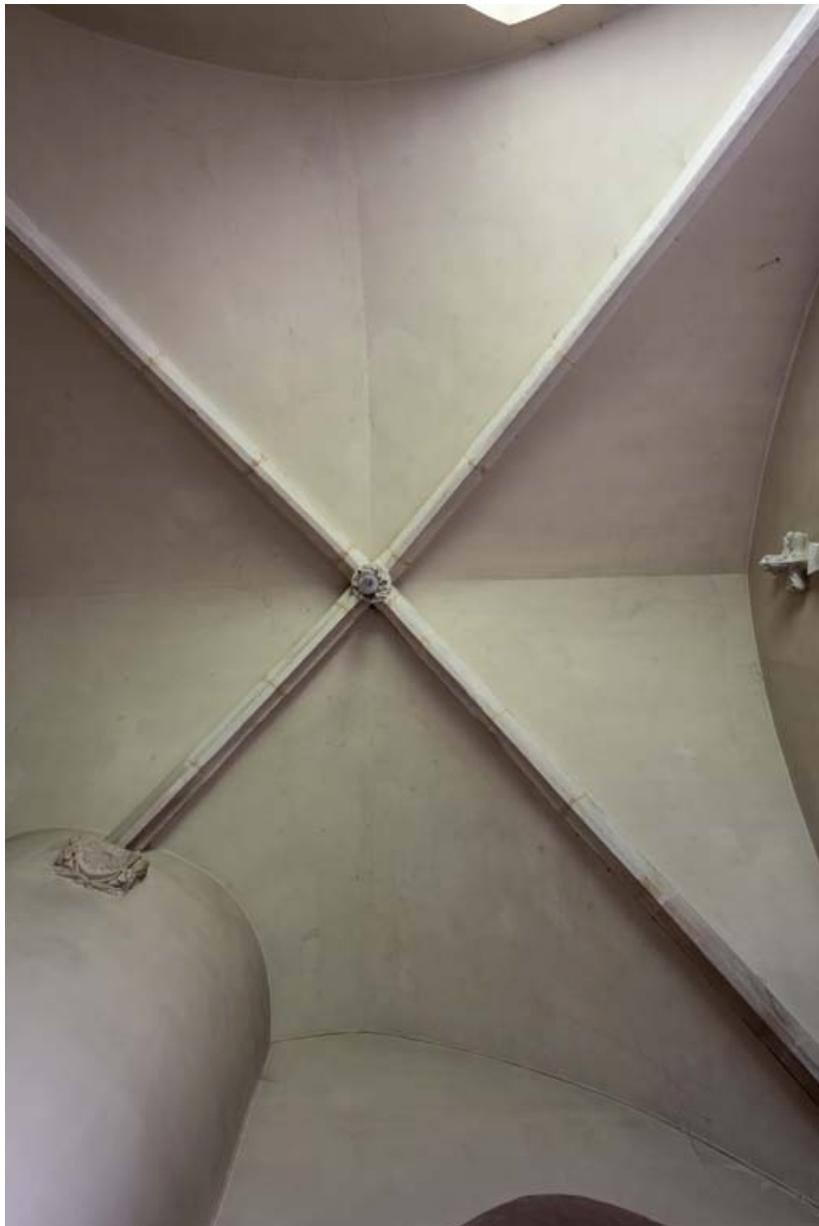
N° de l'illustration : 20182100194NUC4A

Chapelle sud : voûte.

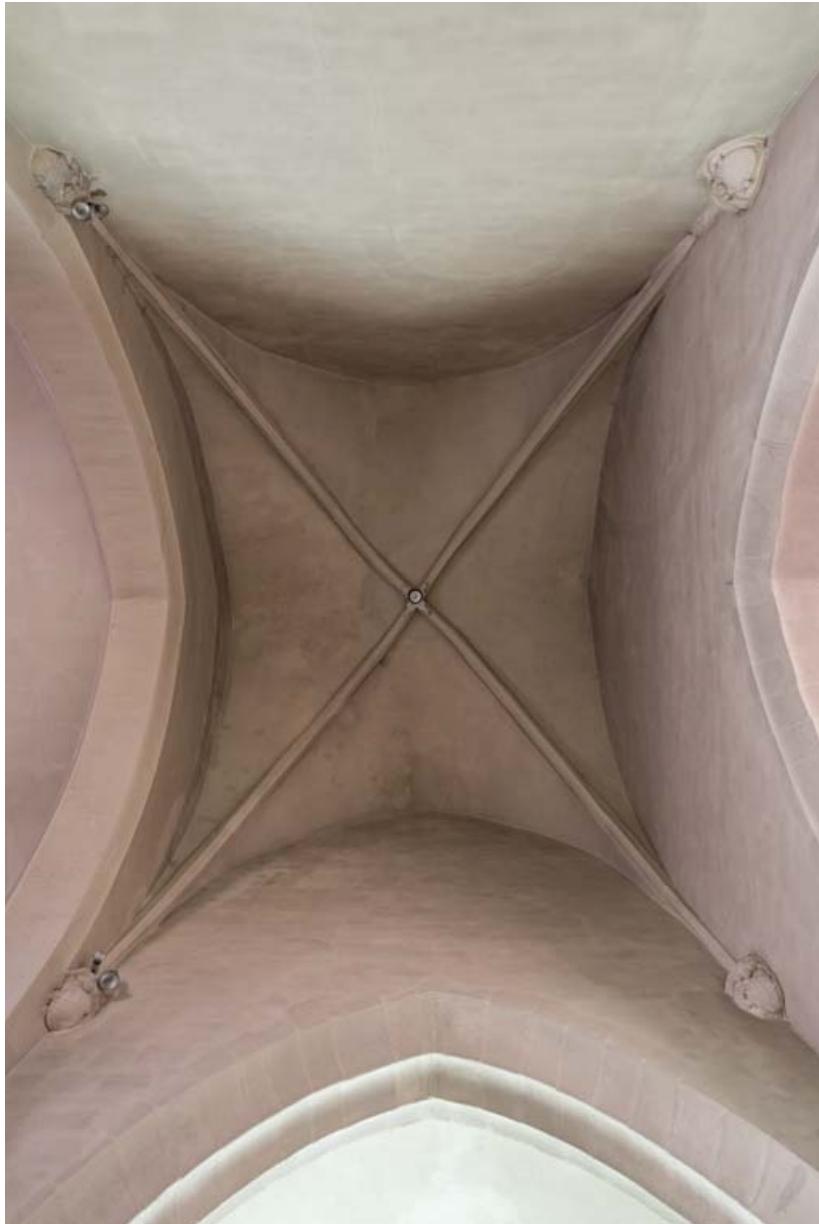
N° de l'illustration : 20182100196NUC4A

Voûte de la croisée du transept.
