## ÉGLISE PAROISSIALE SAINT-MARTIN

Bourgogne-Franche-Comté, Côte-d'Or  
Auxey-Duresses  
rue de la Commune

Dossier IA21004764 réalisé en 2017

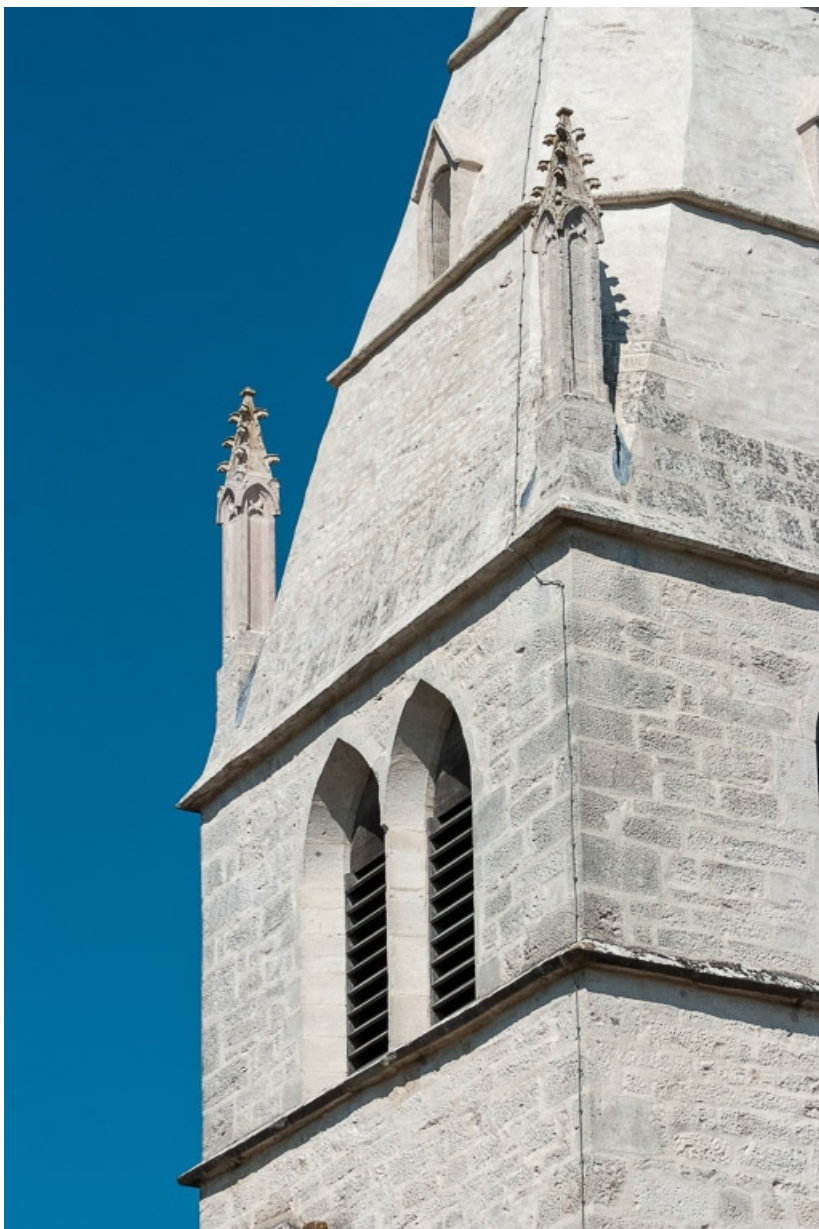
N° de l'illustration : 20162100621NUC2A

**Clocher, détail des baies et des pinacles.**

La façade est percée d'un portail en arc surbaissé timbré d'une agrafe avec encadrement en pierre de taille, surmonté d'un oculus. Une corniche à la base du toit court tout autour de la nef. Le chevet est plat ; une baie en arc brisé est murée et surmontée d'un jour en archère, également clos. Adossé au chevet, un emmarchement conduit à une croix monumentale en pierre avec un Christ en métal. D'épais contreforts épaulent toutes les articulations de l'édifice. La couverture est en longs pans de tuiles plates, et la croisée du transept est surmontée d'un clocher de plan rectangulaire couvert par une flèche en tuf et flanqué d'une tourelle d'escalier à l'angle sud-ouest. Les deux niveaux du clocher sont séparés par une corniche. Le deuxième niveau, celui des cloches, est éclairé par des baies géminées en arc brisé fermées par des abats-sons. Il est surmonté d'une flèche octogonale en tuf. Quatre pinacles viennent en amorti à sa base : ils sont ornés d'écussons. La flèche est percée de quatre petites lucarnes.

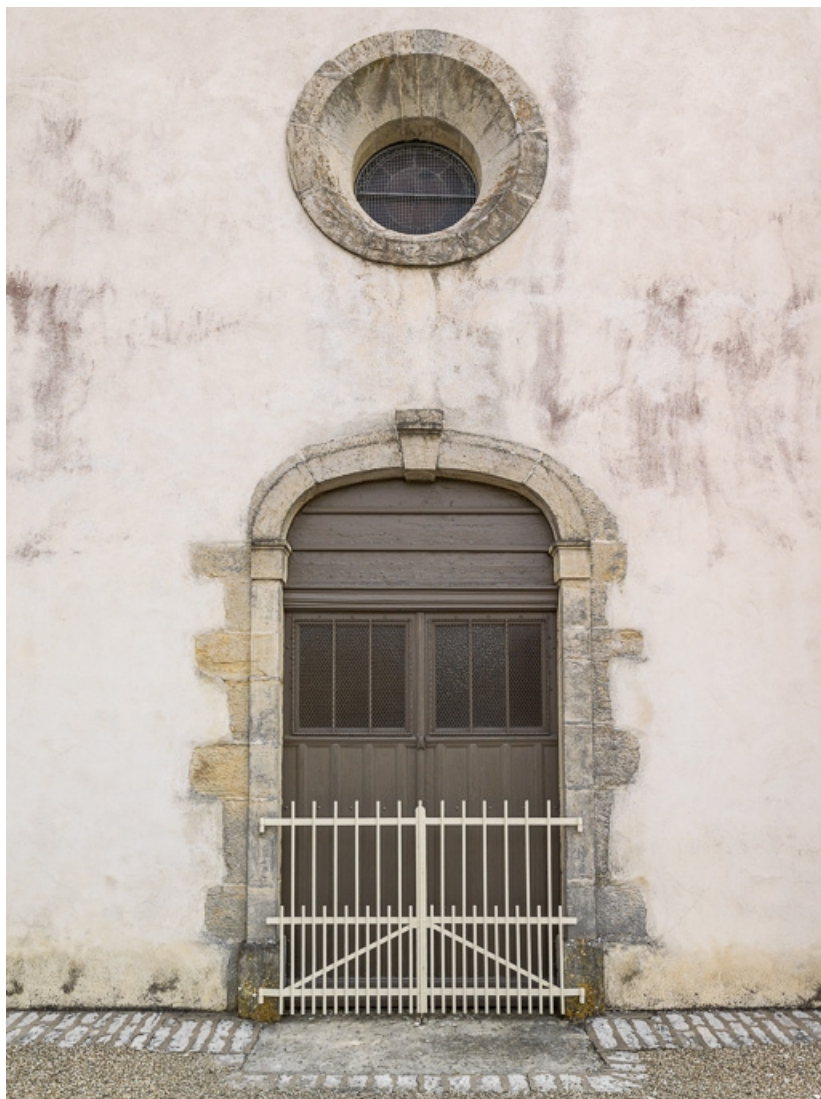
N° de l'illustration : 20162100625NUC2A

**Façade, détail de la porte et de l'oculus.**
