ÉGLISE SAINT-NICOLAS

Bourgogne-Franche-Comté, Côte-d'Or
Beaune
rue de l' Eglise

Dossier IA21004959 réalisé en 2011 revu en 2015

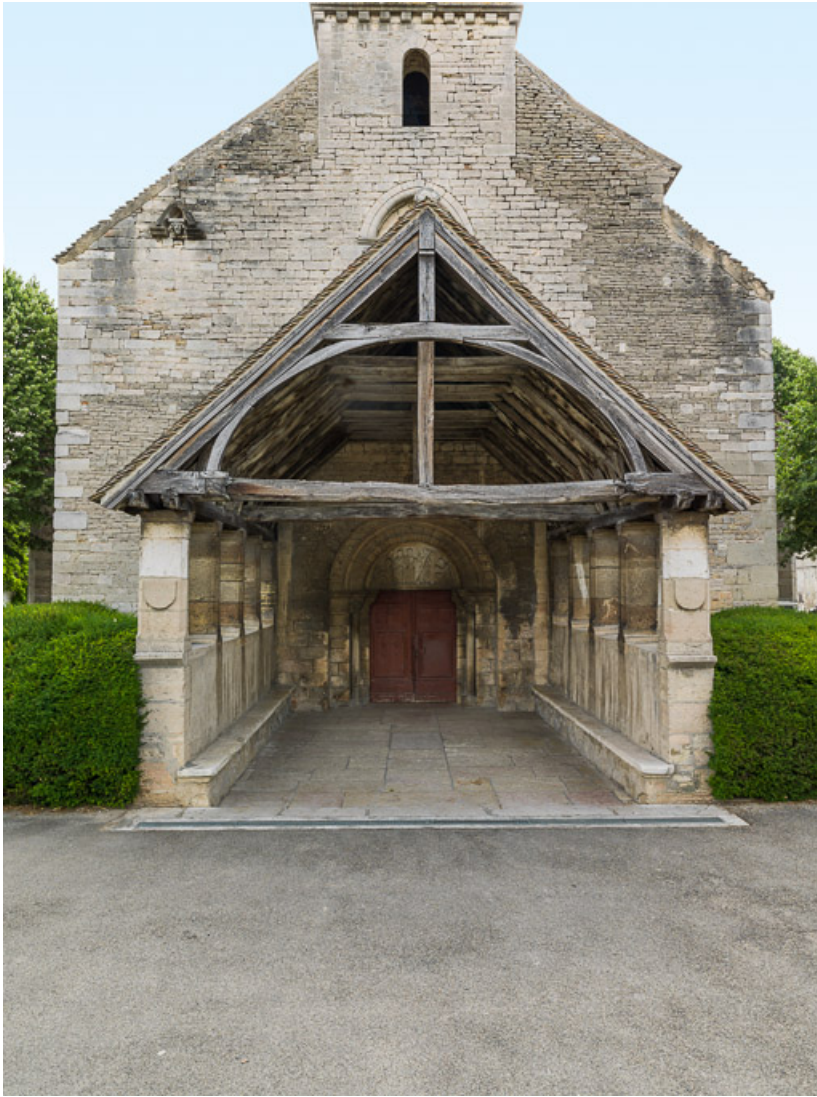
N° de l'illustration : 20152100417NUC4A

Porche : vue de face.

L'édifice date de la fin du 13e siècle, sa fondation est liée à la création du Faubourg St Nicolas au lieu-dit « En Champagne ». Un desservant y est attesté en 1290. De la première église, il semble subsister la nef, le transept et le chœur, tandis que le massif occidental et le clocher semblent postérieurs, comme l'indique la maçonnerie de cette partie qui s'appuie directement sur celle de la première travée de la nef. Le porche semble encore postérieur, si l'on considère les traces d'une corniche qui subsistent sur le pignon.

Au 19e siècle, les travaux de rénovation sont réguliers. Il est question d'une réfection de la façade dans les années 1830 sans que l'on sache si le porche a été restauré ou modifié à cette époque. Travaux de couverture entre 1834 et 1840 puis à nouveau en 1921 (travaux menés par Lobot, architecte de la ville). Le cimetière adjacent est déplacé en 1849. La tourelle d'angle a été restaurée en 1858. L'intérêt historique et architectural de l'église la fait figurer sur la liste des Monuments historiques de 1889, puis elle est entièrement classée en 1921. Le porche est restauré en 1908-1910, en même temps que la toiture (architecte : Eugène Méhu). En 1949, enlèvement de l'enduit dans la nef, remplacement des laves par de la tuile plate sur la nef. Le sas d'entrée est installé en 2001.

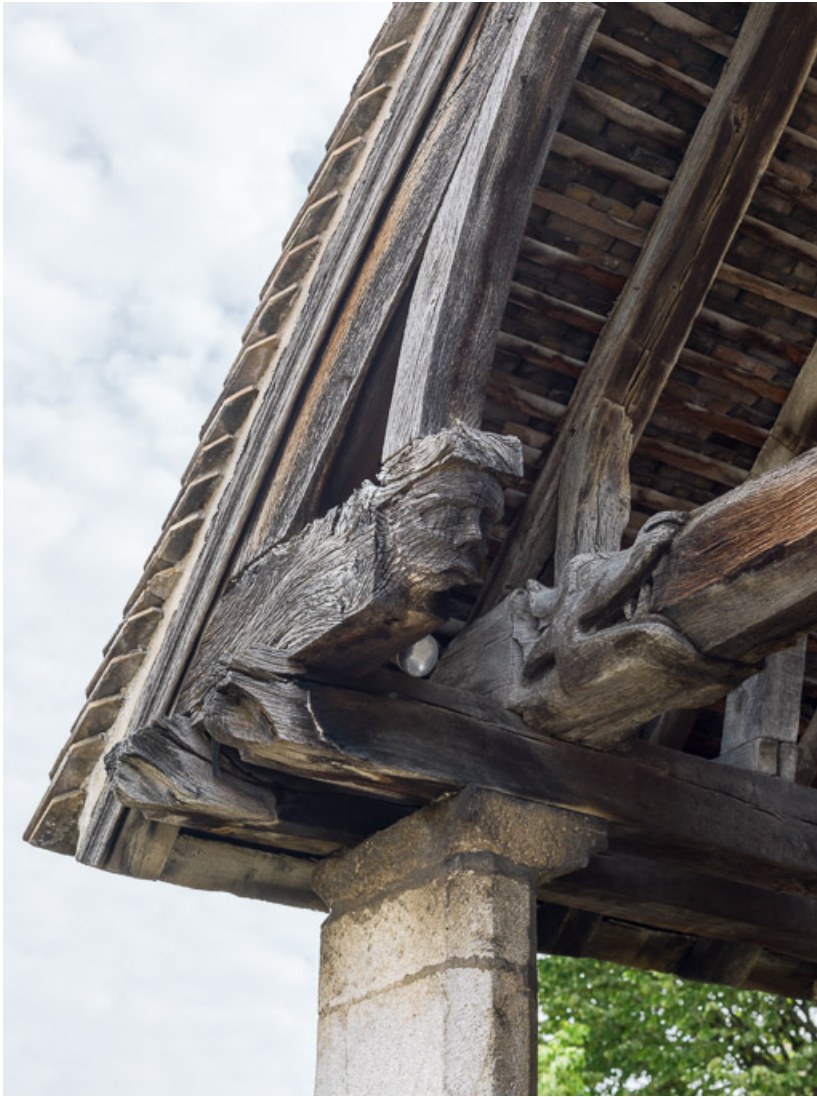
N° de l'illustration : 20152100420NUC4A

Porche : détail d'un engoulant.

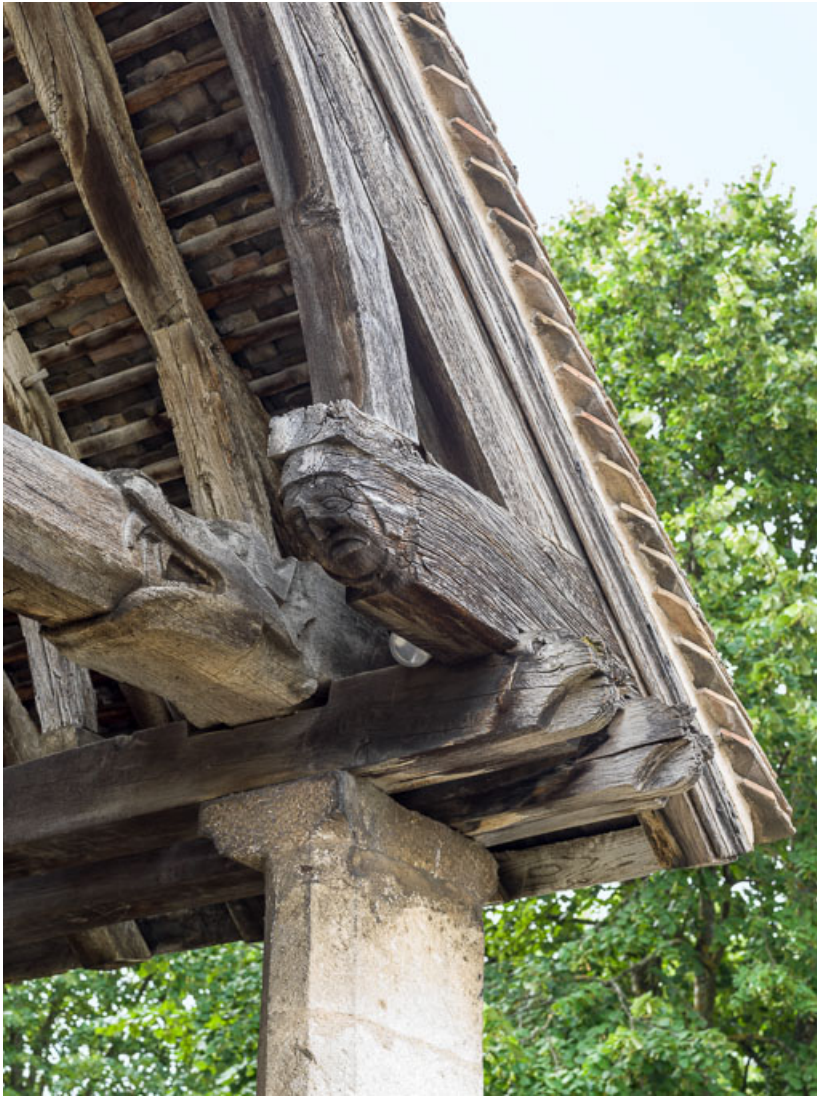
N° de l'illustration : 20152100421NUC4A

Porche : détail d'un engoulant.

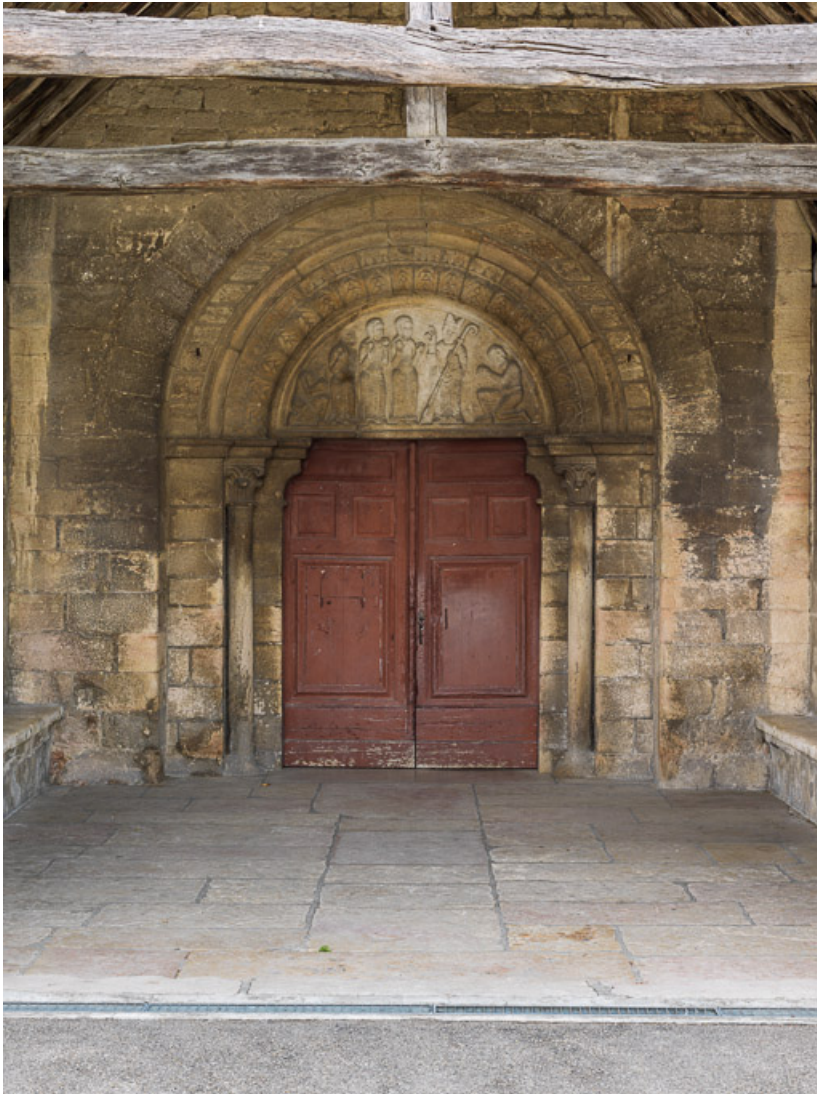
N° de l'illustration : 20152100422NUC4A

Porche : vue du portail et du tympan.

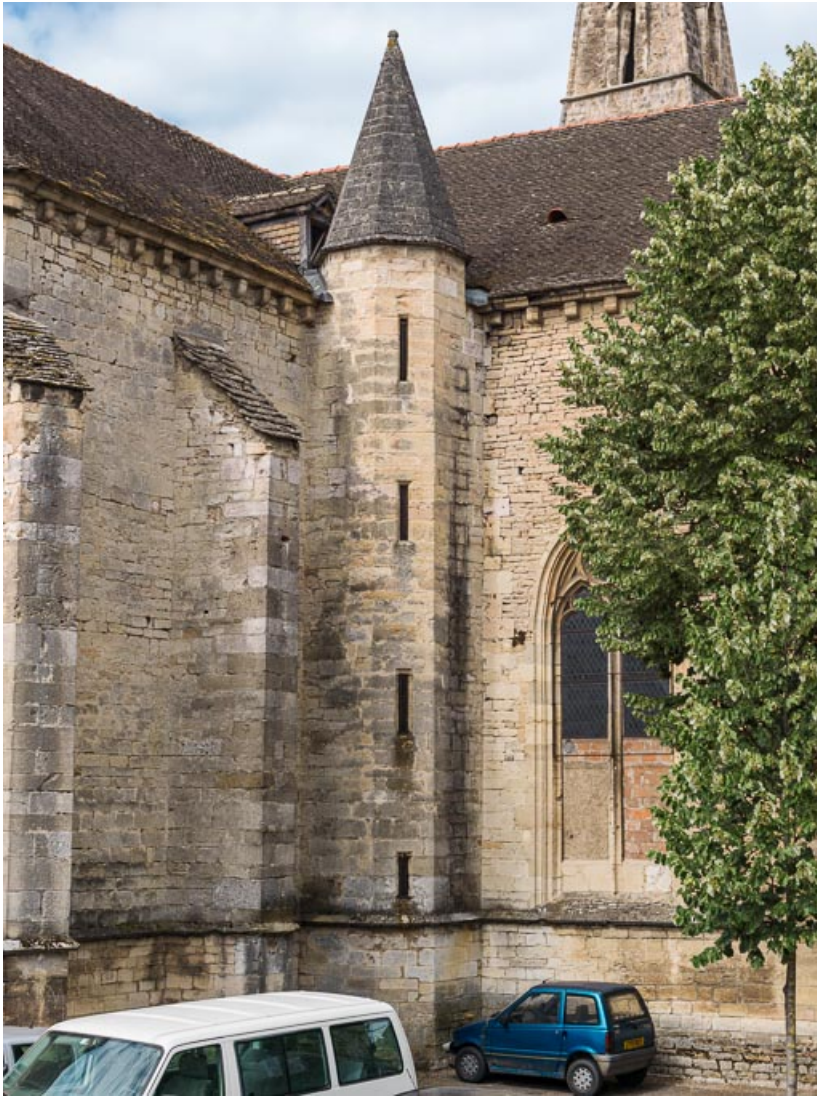
N° de l'illustration : 20152100427NUC4A

Vue de la tourelle d'escalier.

Eglise de plan en croix latine, avec clocher sur le massif occidental et porche ou « caquetoire » à l'entrée, pourvue d'un chevet polygonal et d'une tour d'escalier à l'angle du chevet et du bras nord du transept. Bâtiment construit en moellons de calcaire, avec présence de pierre de taille pour les chaînes et pour les contreforts. L'église présente une nef à un seul vaisseau, voûtée d'ogives et percée de baies en arc brisé sur les trois travées de la nef ; les bras du transept eux sont percés de baies à deux lancettes surmontés d'une rose polylobée, ce qui est également le cas dans le chœur. A l'extérieur, on peut voir une porte murée (mur sud, 2e travée de la nef). Le décor sculpté extérieur consiste en une corniche à modillons et en deux consoles sculptées représentant des têtes masculines. La charpente du porche, apparente, présente une poutre à engoulants. A l'intérieur, les chapiteaux et les culots au départ des ogives sont ornés de fleurs et de plantes stylisés. L'enduit des murs intérieurs a été enlevé, et l'édifice ne présente pas de verrières figurées. L'église est couverte par un toit en longs pans de tuiles plates, qui ont remplacé les laves attestées originellement.

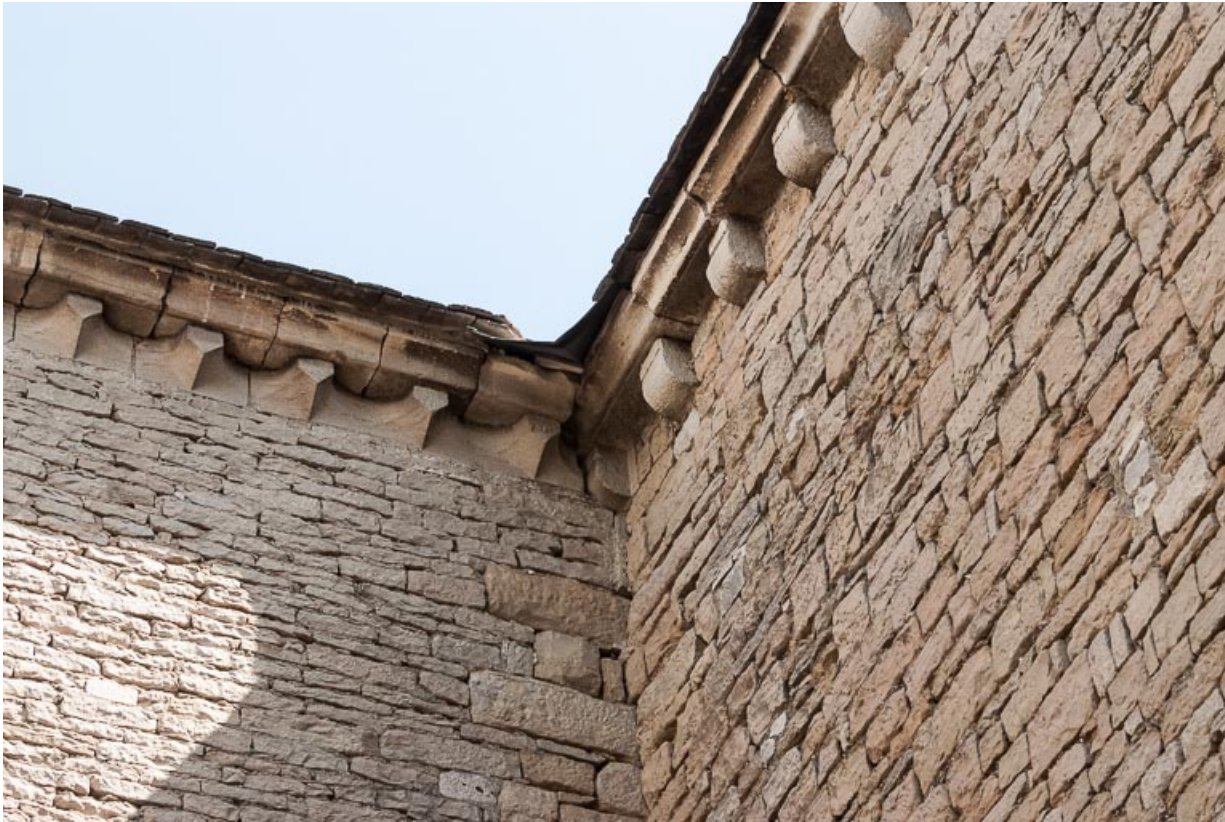
N° de l'illustration : 20152100434NUC2A

Corniche à modillons, à l'angle de la nef et du bras sud.

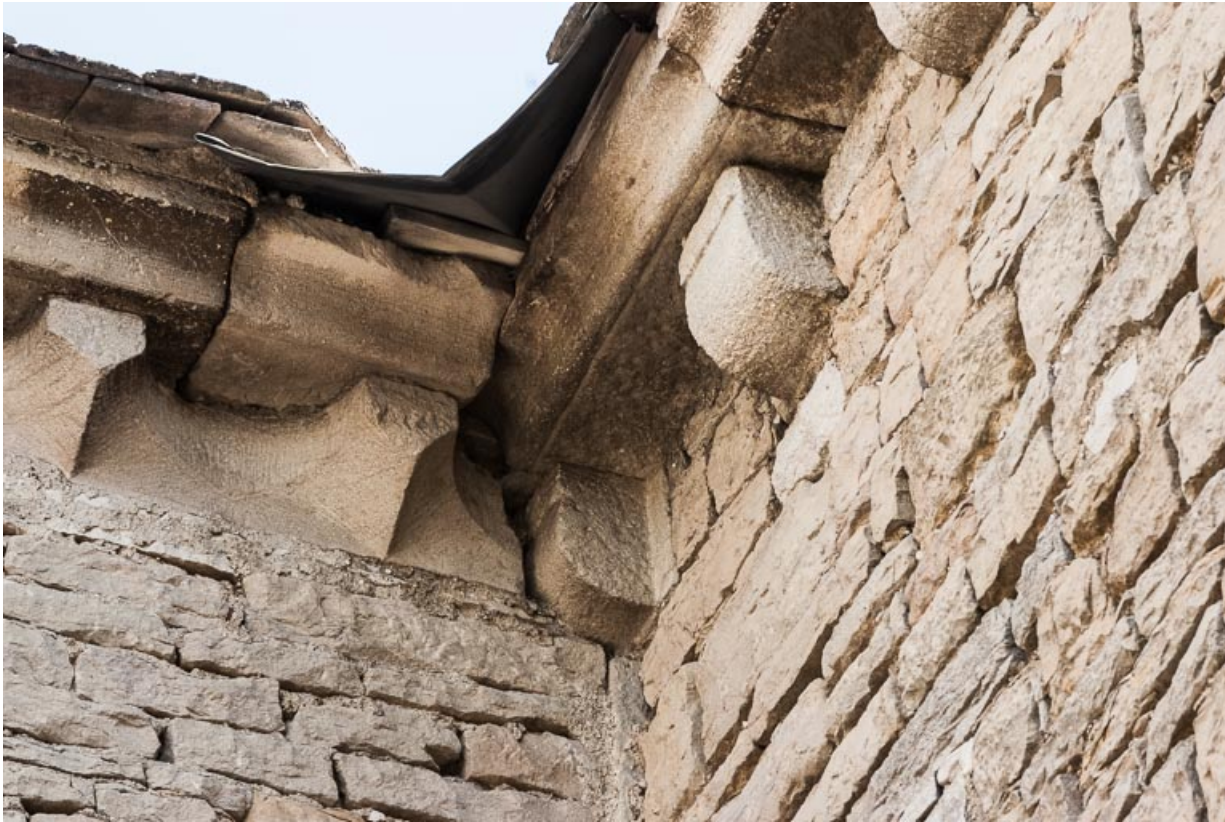
N° de l'illustration : 20152100435NUC2A

Corniche à modillons, à l'angle de la nef et du bras sud.

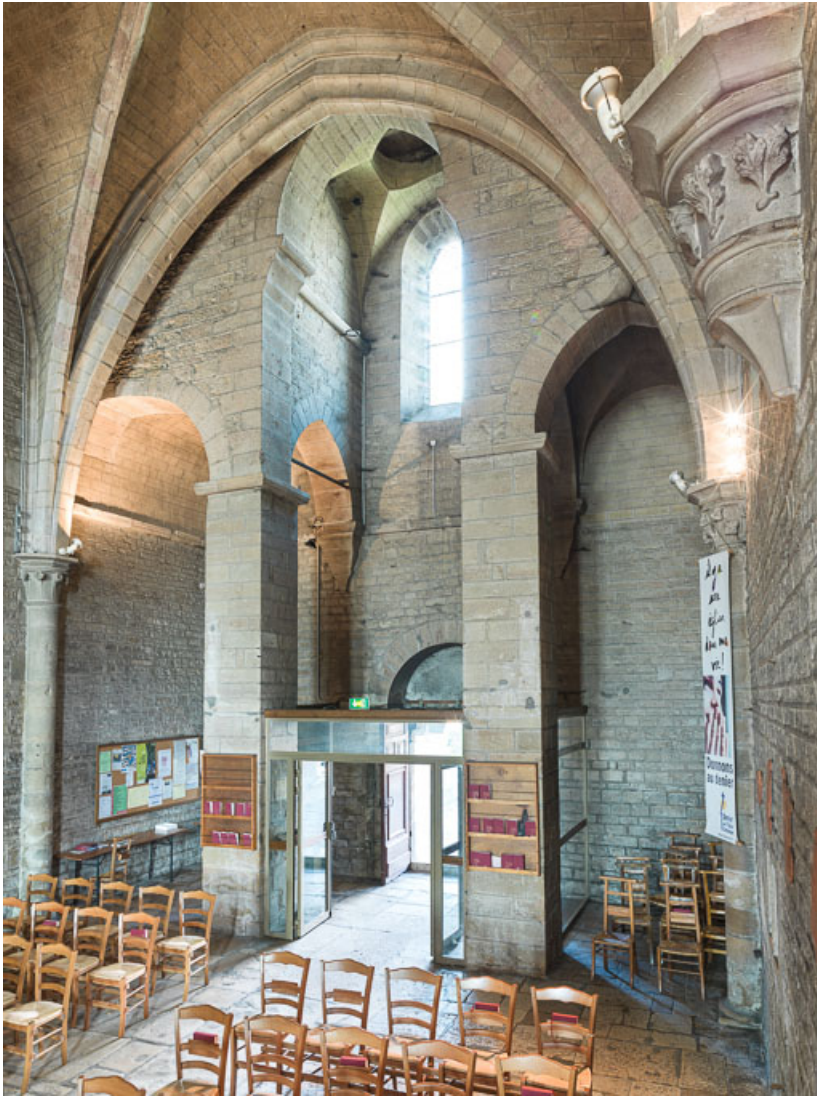
N° de l'illustration : 20152100442NUC4A

Vue du massif de maçonnerie soutenant le clocher.

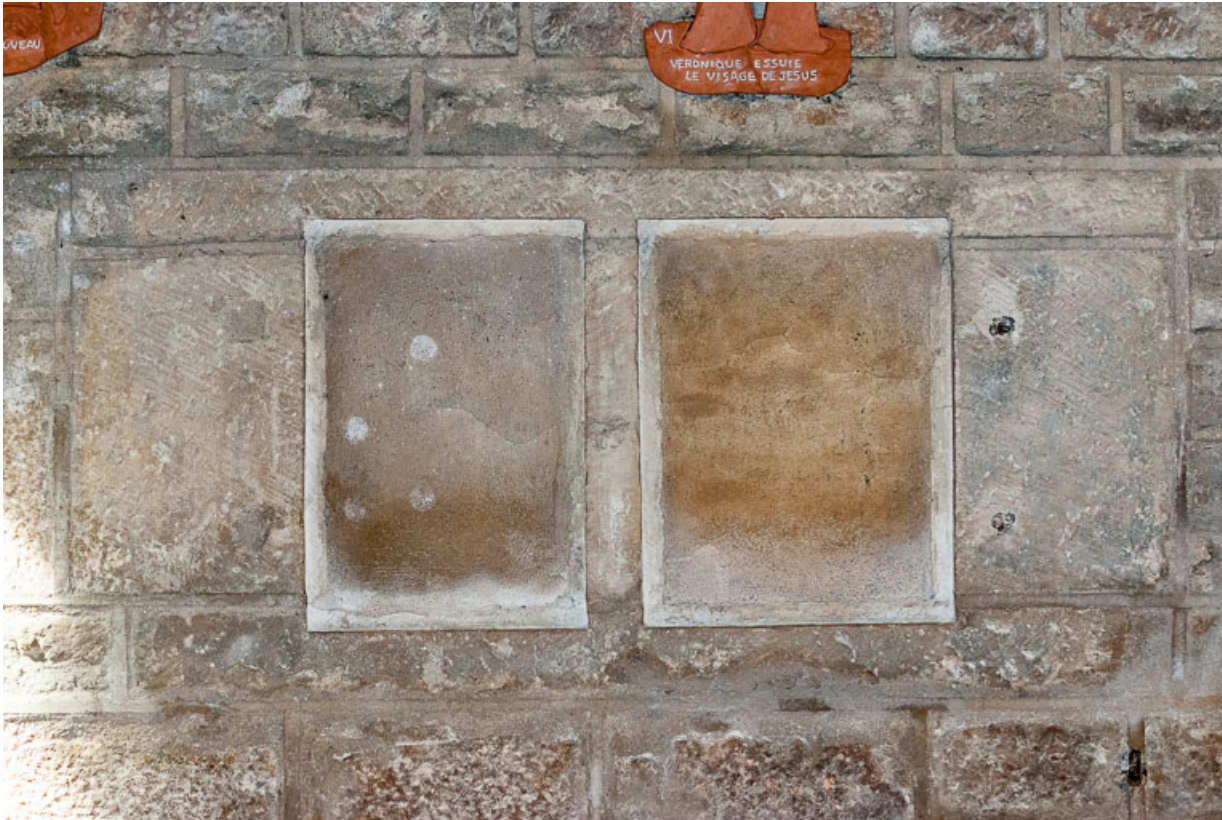
N° de l'illustration : 20152100456NUC2A

Lavabos murés, mur nord de la nef.

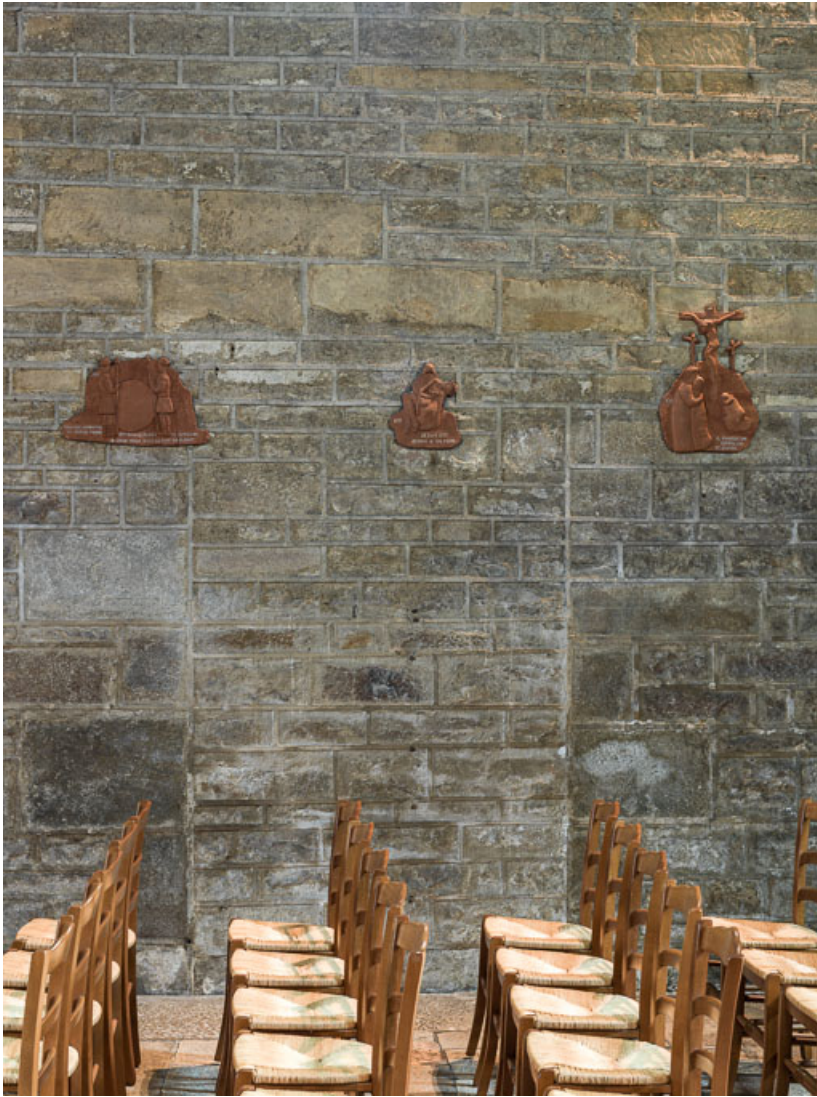
N° de l'illustration : 20152100457NUC4A

Porte murée, bras nord de la nef.

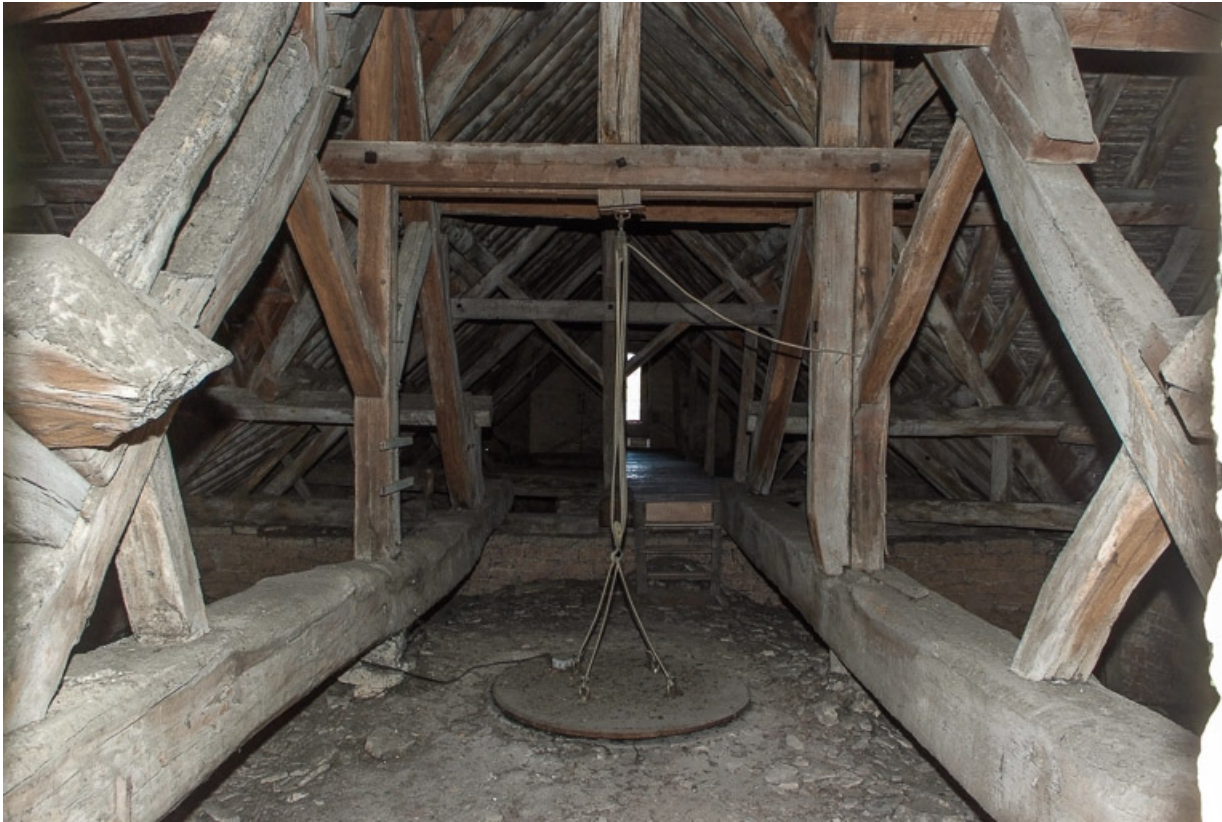
N° de l'illustration : 20152100461NUC2A

Comble, vue prise au-dessus de la croisée.
