CHAPELLE NOTRE-DAME-DE-PITIÉ

Bourgogne-Franche-Comté, Côte-d'Or
Auxey-Duresses

Dossier IA21005360 réalisé en 2018

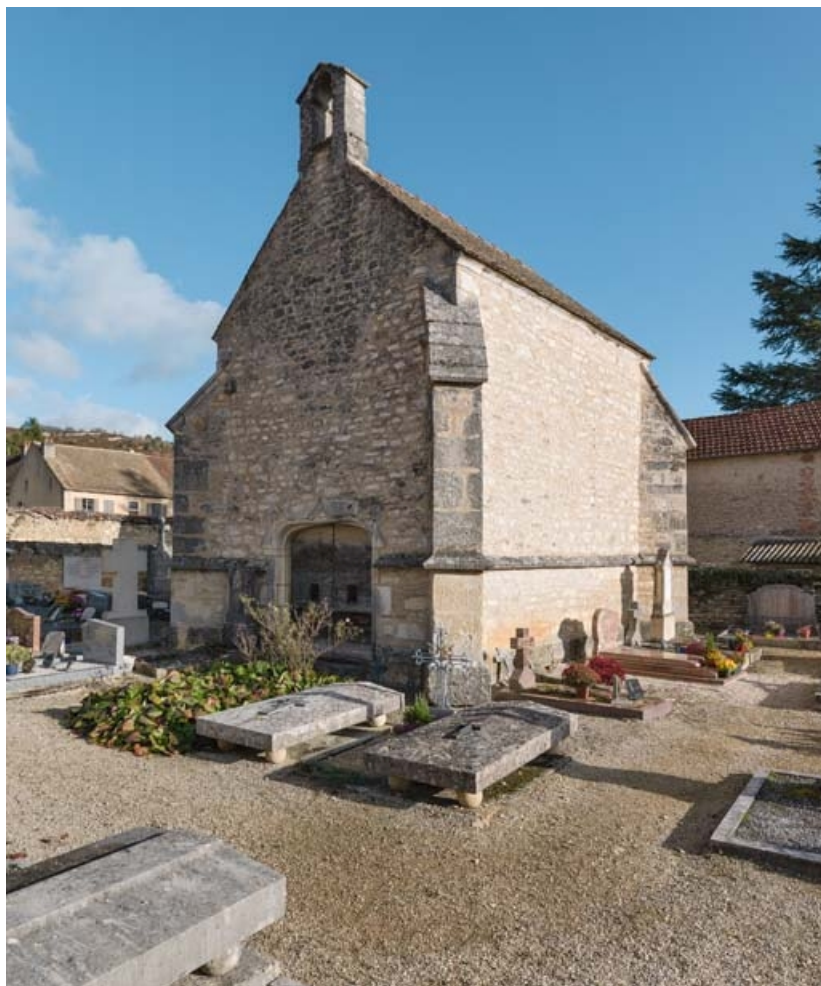
N° de l'illustration : 20172100539NUC2A

Vue d'ensemble de trois-quarts.

Située dans le cimetière, la chapelle, de plan rectangulaire, à chevet plat est épaulée, aux angles, par d'épais contreforts en pierre de taille. Elle est couverte d'un toit à deux versants en tuiles plates. La façade ouest est percée d'une baie à encadrement mouluré, surmontée d'un arc en anse de panier. Elle est fermée par une porte en bois à deux vantaux percés chacun d'un guichet grillagé en fer forgé. Le pignon est surmonté d'un campanile en pierre dont la cloche est manquante. Les élévations latérales sont borgnes tandis qu'une baie en arc brisé éclaire le chevet.

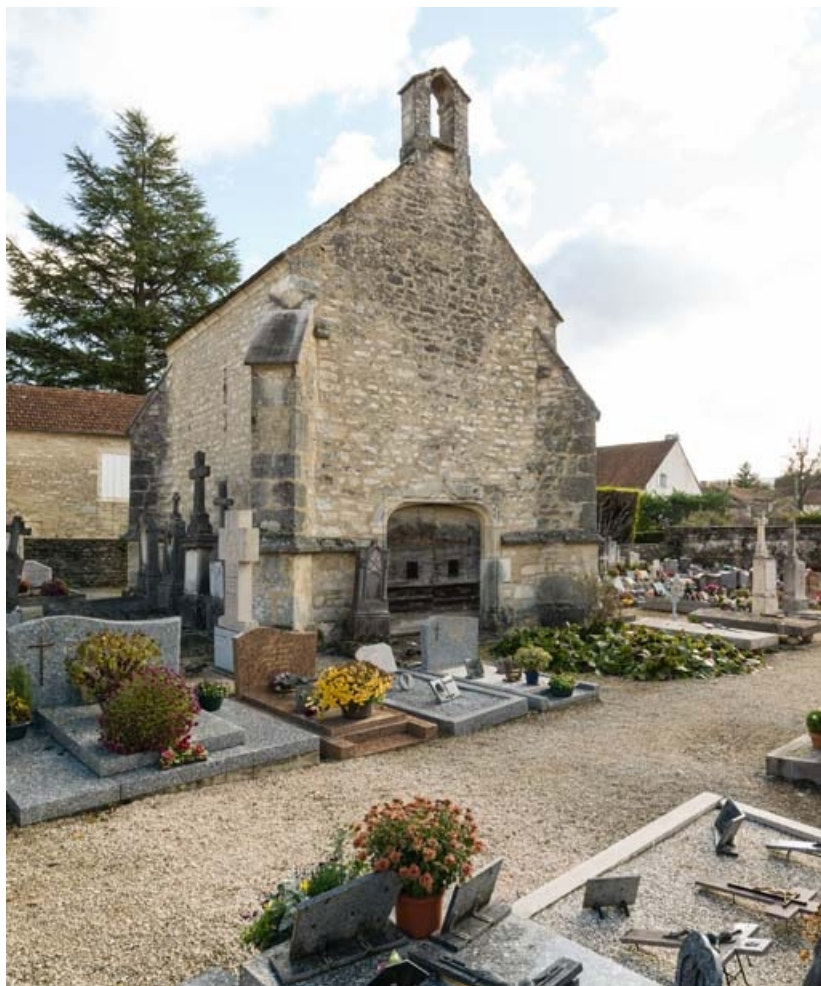
N° de l'illustration : 20172100538NUC2A

Vue d'ensemble de trois-quarts.

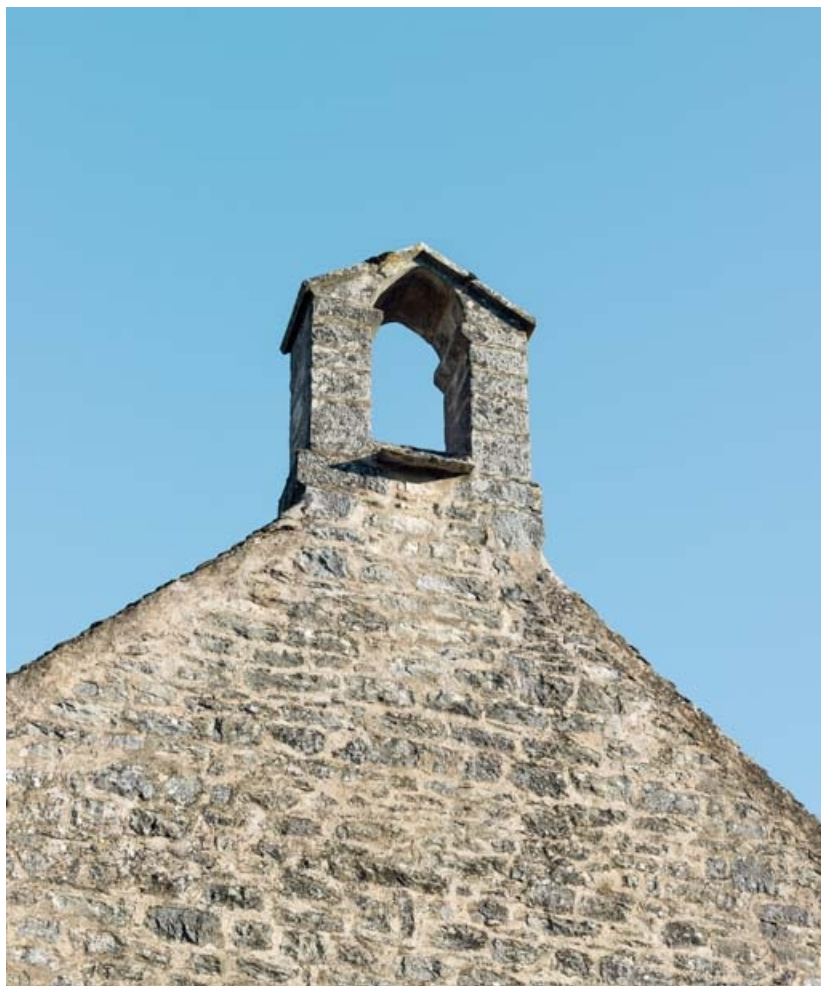
N° de l'illustration : 20172100544NUC2A

Détail du campanile.

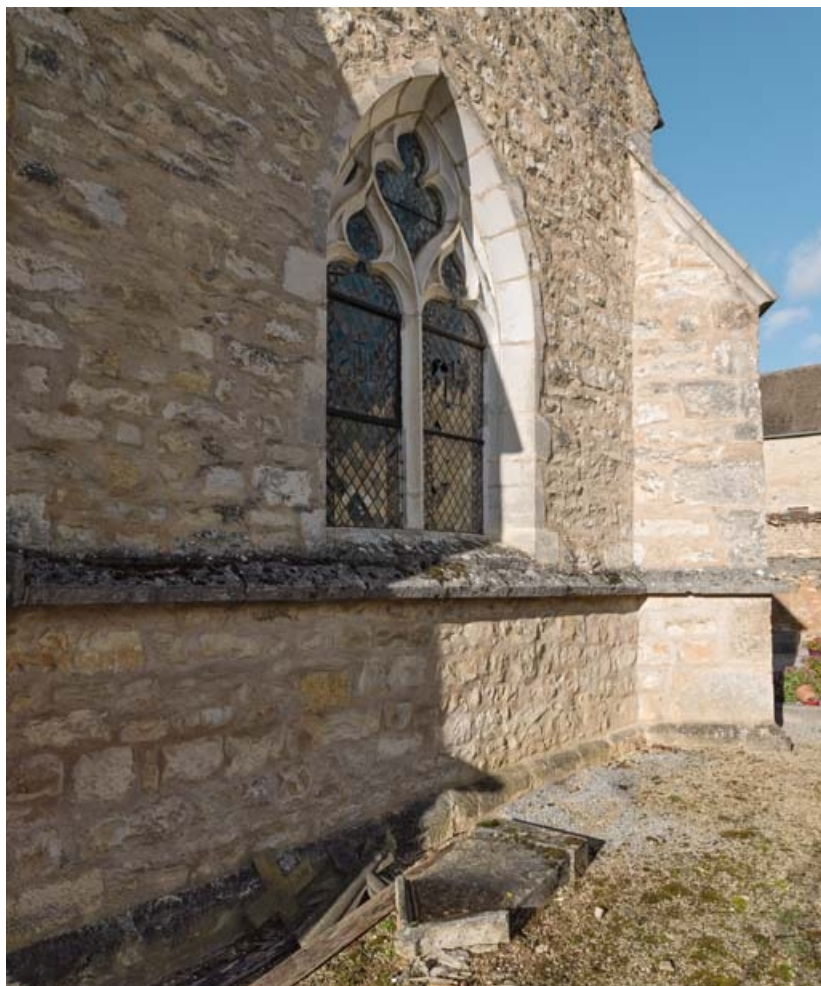
N° de l'illustration : 20172100545NUC2A

Vue du chevet.

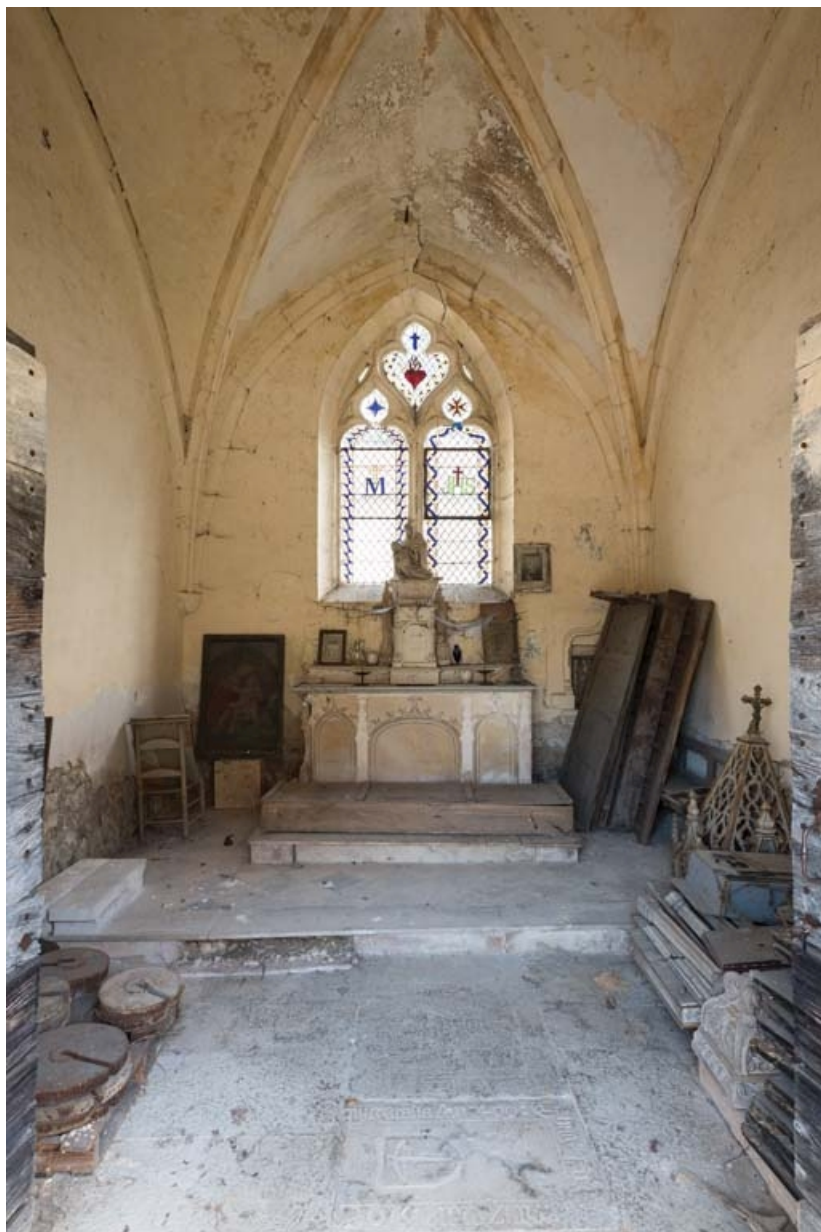
N° de l'illustration : 20182100117NUC4A

Intérieur : vue d'ensemble depuis l'entrée.

La chapelle est voûtée d'ogives reposant sur des culots sculptés. L'autel, en mauvais état, en bois et plâtre est posé sur un emmarchement dallé noir et blanc. Il est surmonté d'une sculpture représentant une Piété en plâtre.

L'enduit beige recouvrant les murs a disparu dans la partie basse. Des traces de peintures murales ressortent sous l'enduit vers l'autel.
