CHAPELLE NOTRE-DAME-DE-PITIÉ

Bourgogne-Franche-Comté, Côte-d'Or
Auxey-Duresses

Dossier IA21005360 réalisé en 2018

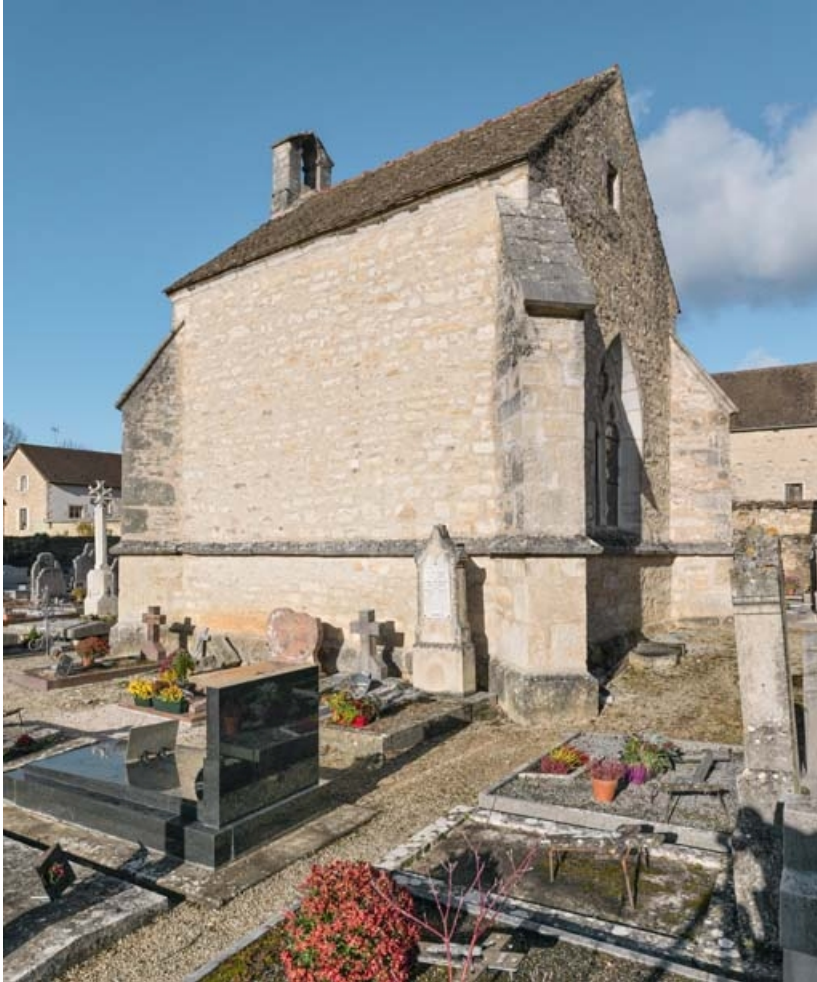
N° de l'illustration : 20172100540NUC2A

Vue d'ensemble de trois-quarts avec le chevet.
21, Auxey-Duresses

Située dans le cimetière, la chapelle, de plan rectangulaire, à chevet plat est épaulée, aux angles, par d'épais contreforts en pierre de taille. Elle est couverte d'un toit à deux versants en tuiles plates. La façade ouest est percée d'une baie à encadrement mouluré, surmontée d'un arc en anse de panier. Elle est fermée par une porte en bois à deux vantaux percés chacun d'un guichet grillagé en fer forgé. Le pignon est surmonté d'un campanile en pierre dont la cloche est manquante. Les élévations latérales sont borgnes tandis qu'une baie en arc brisé éclaire le chevet.

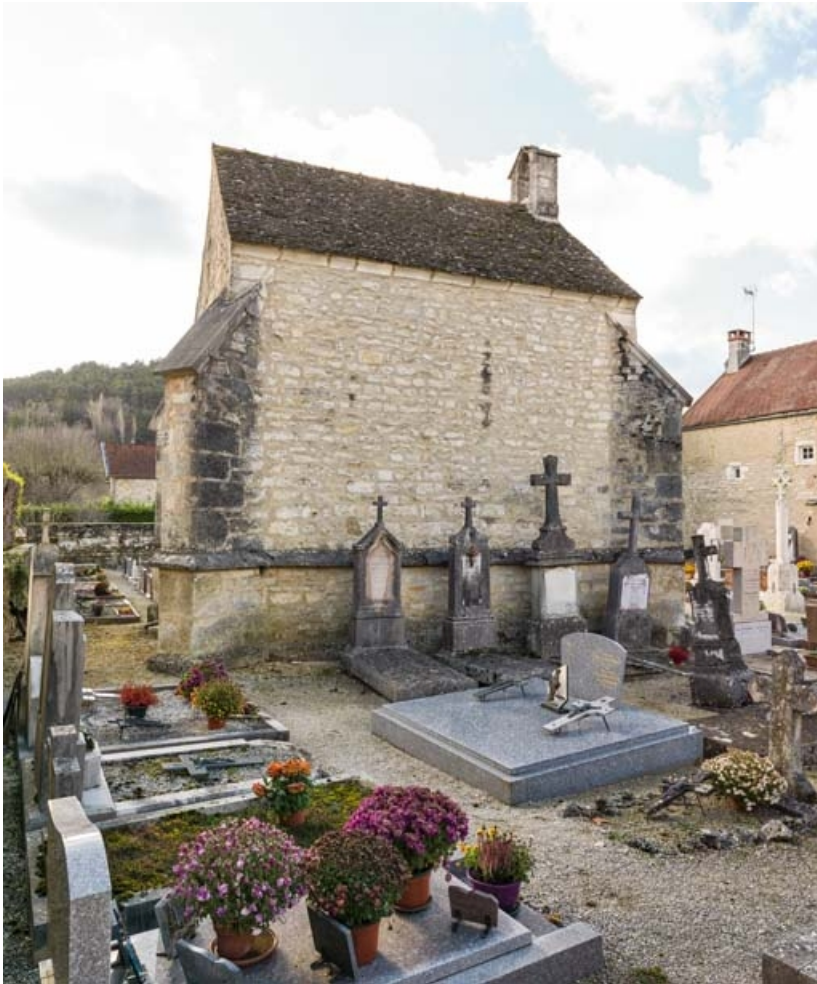
N° de l'illustration : 20172100541NUC2A

Vue de l'élévation latérale.

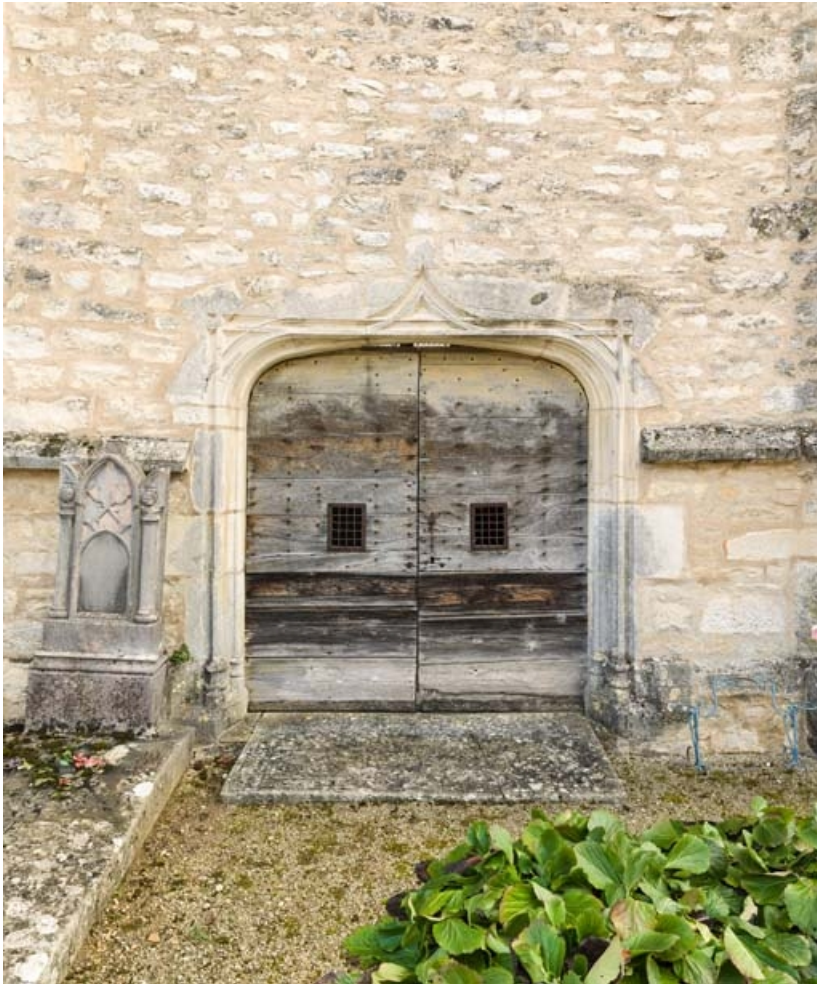
N° de l'illustration : 20172100542NUC2A

Détail du portail.

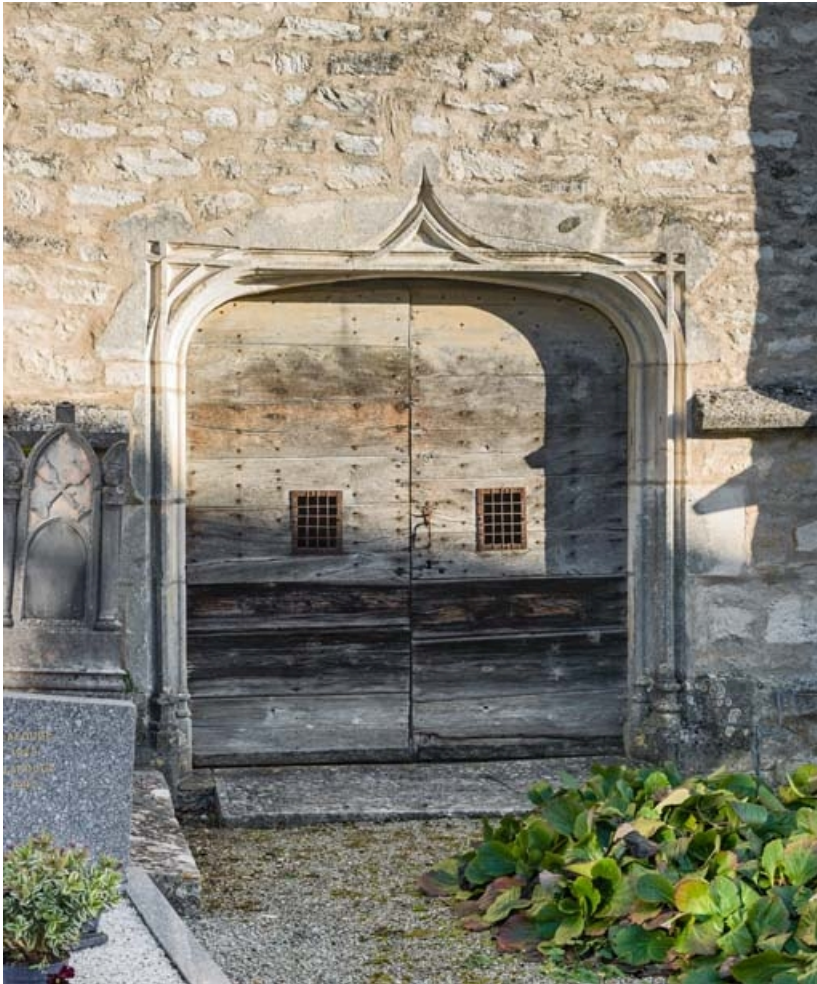
N° de l'illustration : 20172100543NUC2A

Détail du portail.

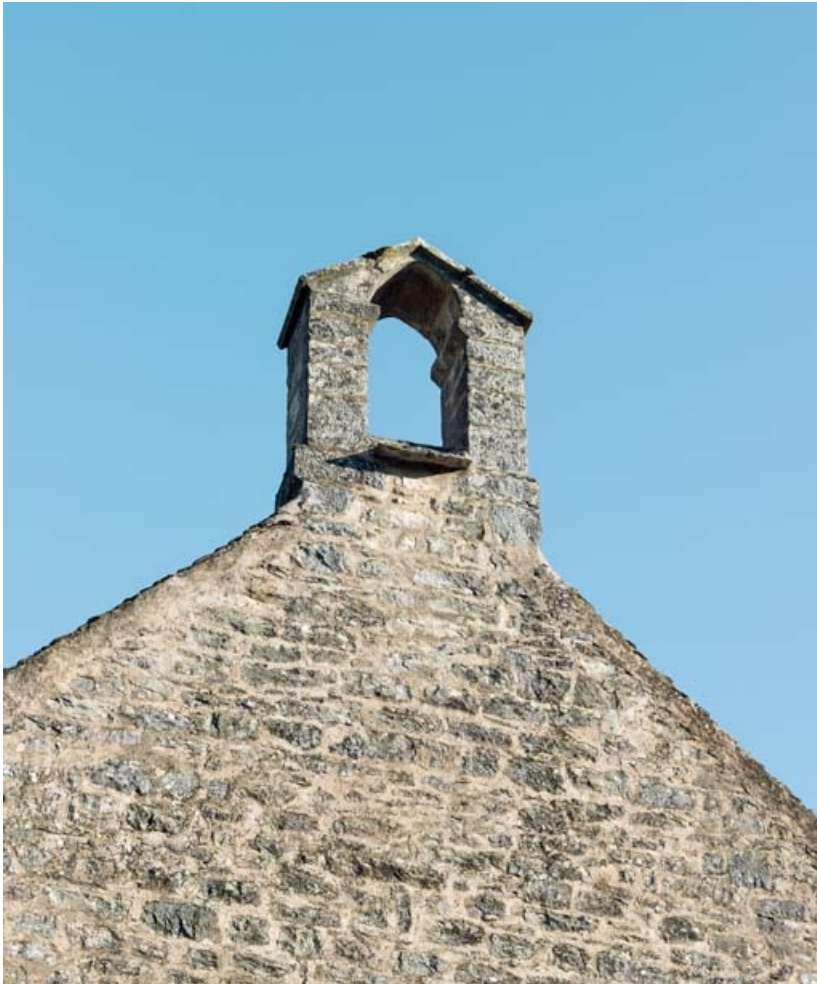
N° de l'illustration : 20172100544NUC2A

Détail du campanile.

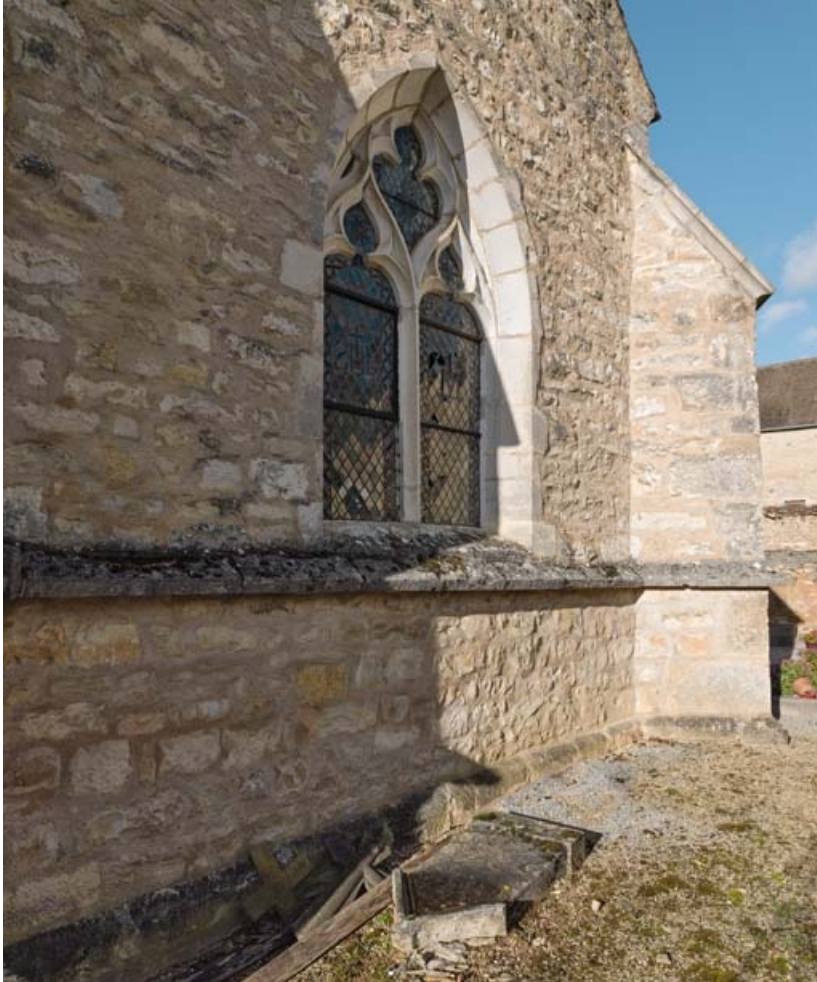
N° de l'illustration : 20172100545NUC2A

Vue du chevet.

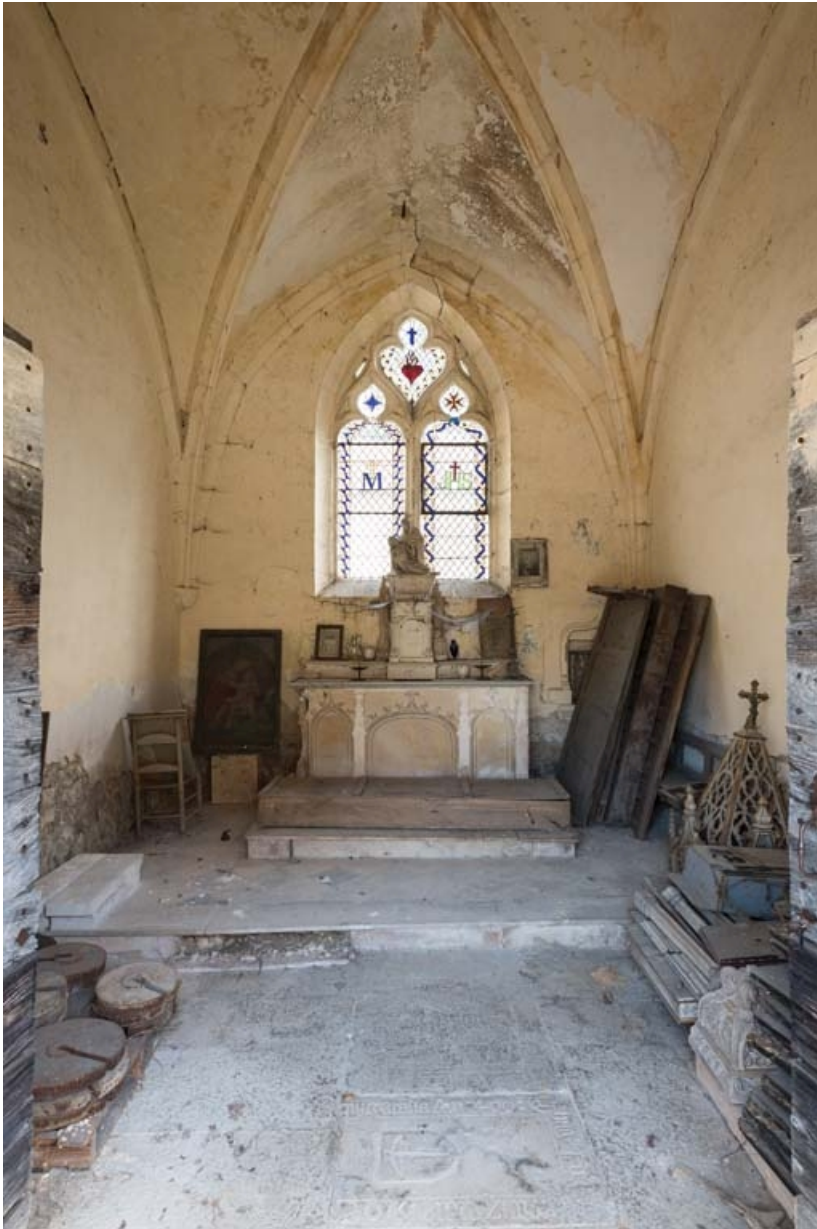
N° de l'illustration : 20182100117NUC4A

Intérieur : vue d'ensemble depuis l'entrée.

La chapelle est voûtée d'ogives reposant sur des culots sculptés. L'autel, en mauvais état, en bois et plâtre est posé sur un emmarchement dallé noir et blanc. Il est surmonté d'une sculpture représentant une Piété en plâtre.

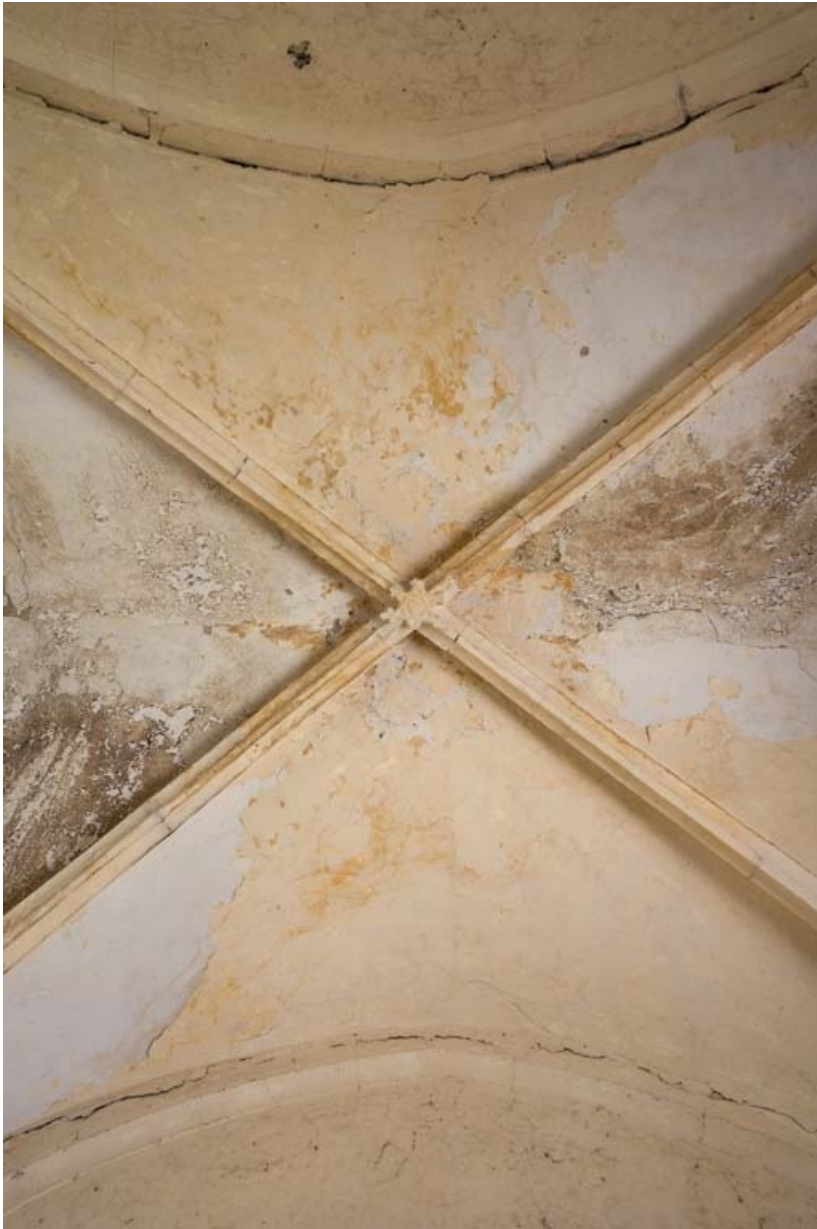
N° de l'illustration : 20182100118NUC4A

Voûte.

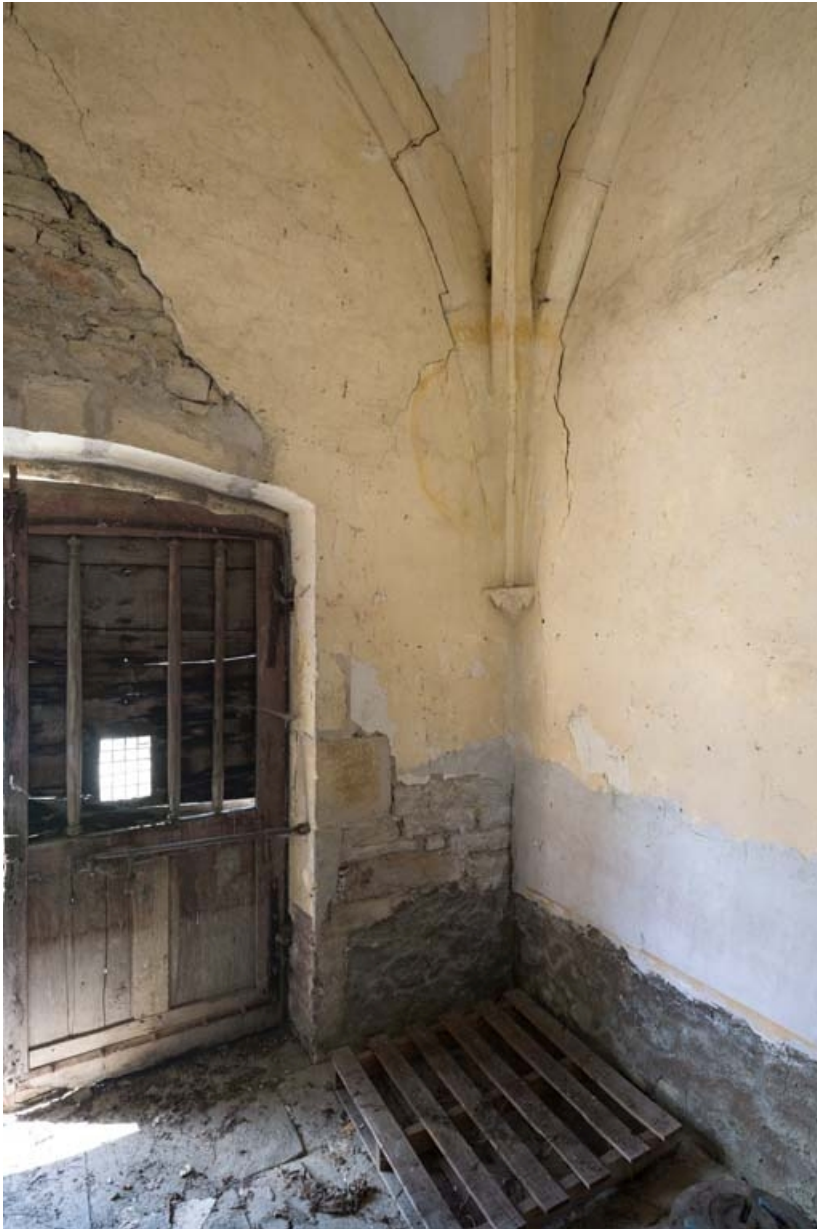
N° de l'illustration : 20182100119NUC4A

Culot de l'angle nord-ouest.

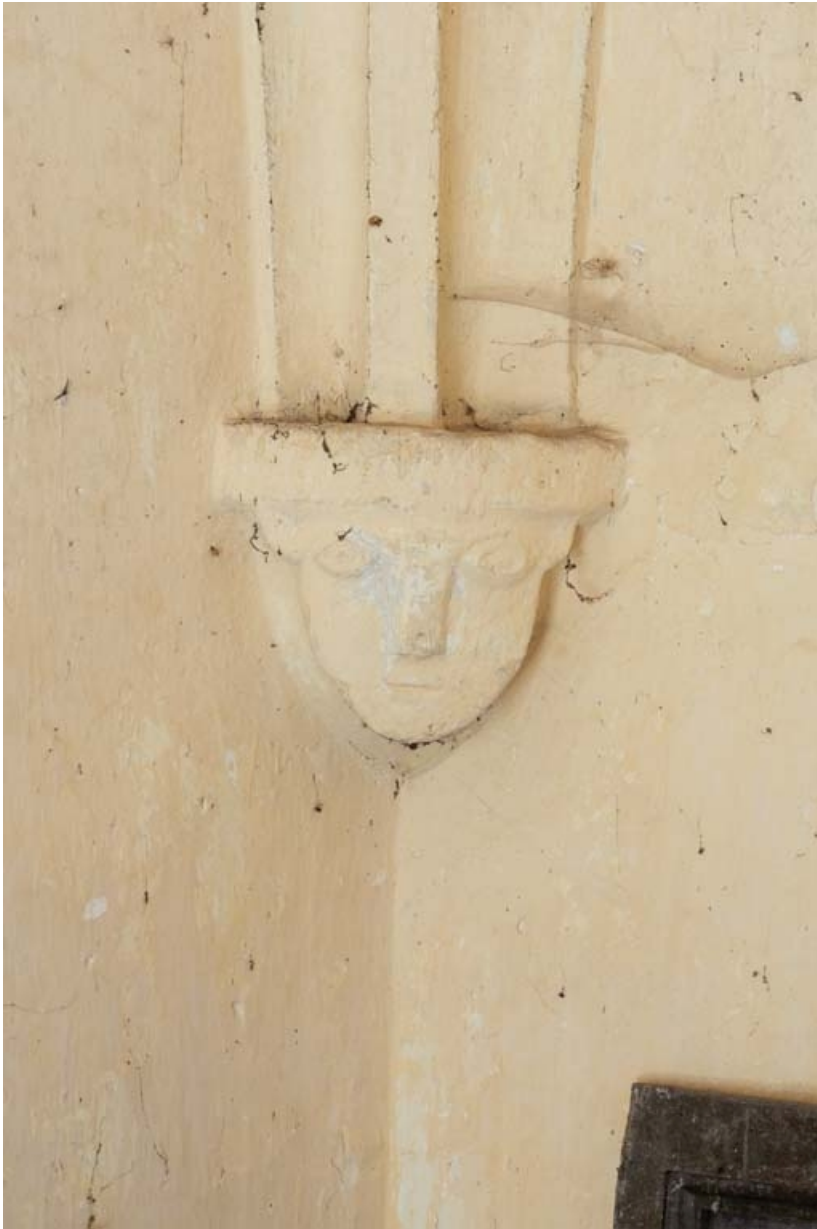
N° de l'illustration : 20182100120NUC4A

Culot du chœur.

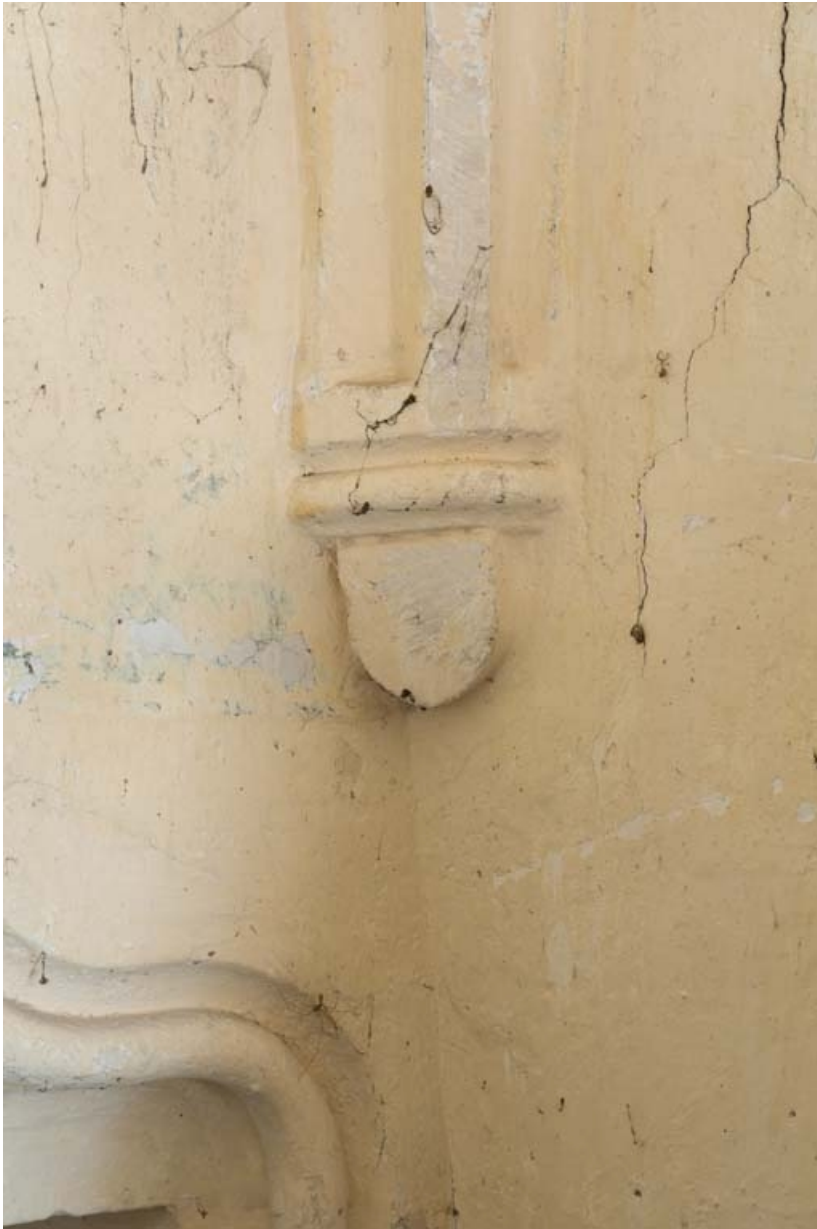
N° de l'illustration : 20182100121NUC4A

Culot du chœur.

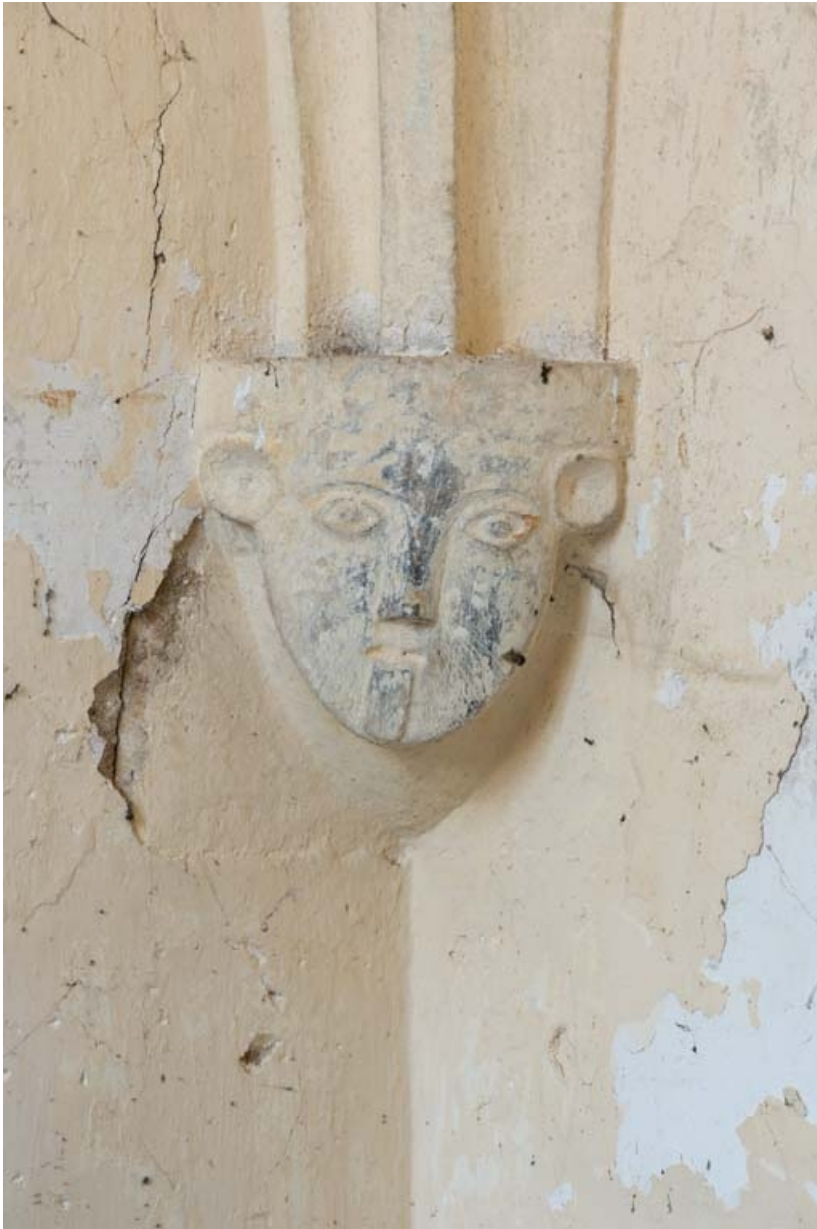
N° de l'illustration : 20182100122NUC4A

Culot.

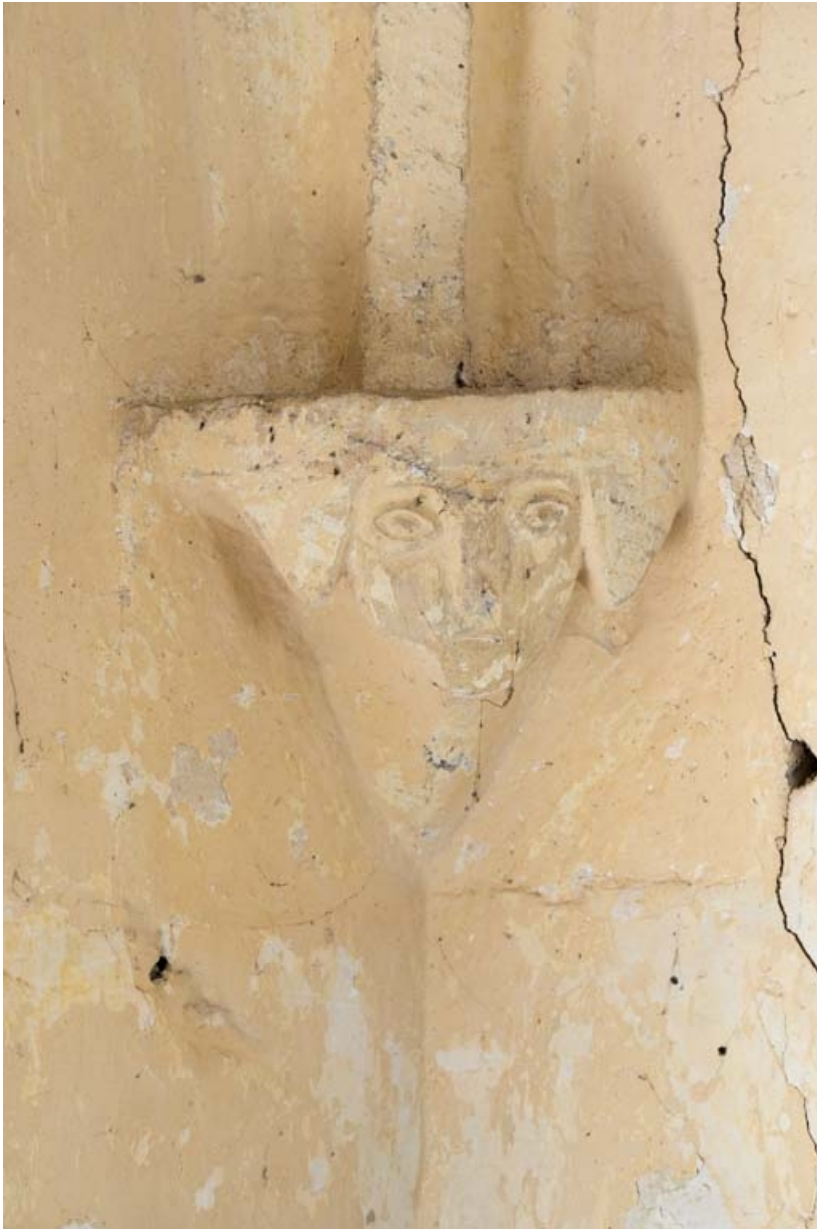
N° de l'illustration : 20182100123NUC4A

Culot de l'angle nord-ouest.

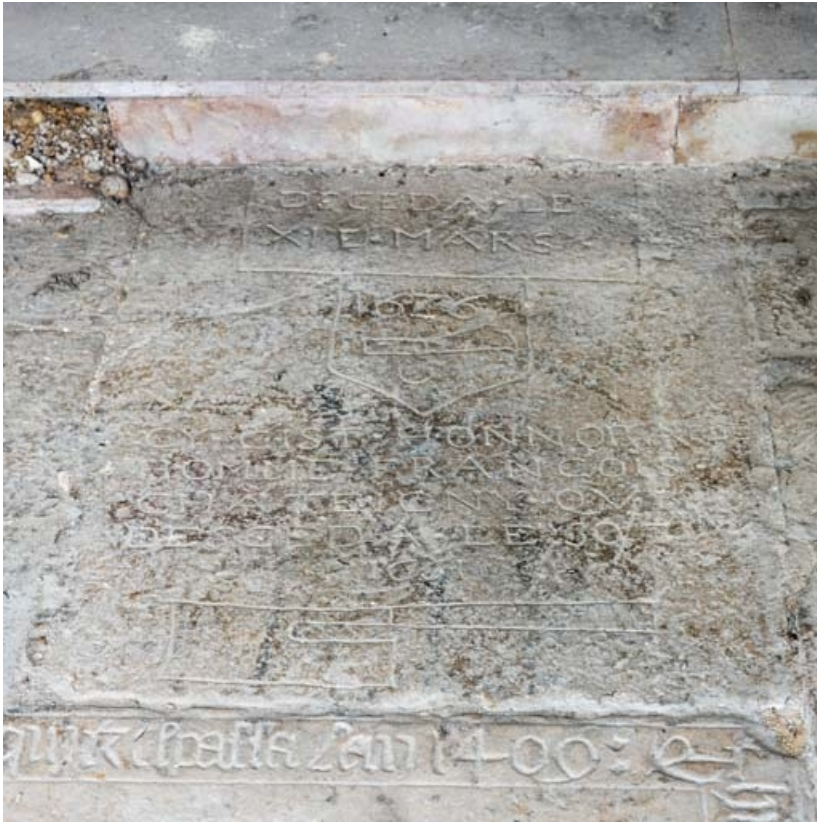
N° de l'illustration : 20182100126NUC4A

Dalle funéraire au pied de l'autel.

Une dalle funéraire (95 cm x 198 cm) précède l'entrée. Ses inscriptions sont aujourd'hui illisibles. A l'intérieur se trouvent deux autres dalles funéraires dont l'une est protégée au titre des Monuments historiques (IM 21013339). L'autre, au pied de l'autel porte l'inscription suivante : CY GIST HONORABLE / HOMME FRANCOIS / CHATELGNY QUI / DESCEDA LE 30 7bre 1661. Une hachette est sculptée dans la partie inférieure de la dalle (110 x 82 cm).
