PONT ; PONCEAU SUR LE FOSSÉ DU VANNOIS

Bourgogne-Franche-Comté, Côte-d'Or
Auxonne
PK 229,5

Dossier IA21005559 réalisé en 2016
Auteur(s) : Aurélie Lallement, Virginie
Malherbe

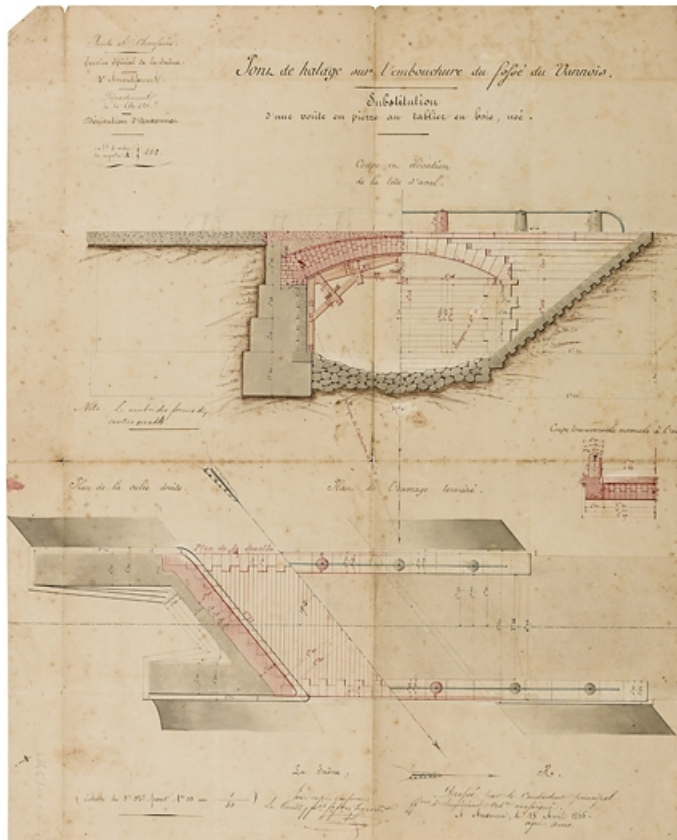
Pont de halage sur l'embouchure du fossé du Vannois. Substitution d'une voûte en pierre au tablier en bois, usé. 15 avril 1865.
21, Auxonne, lieudit : PK 229,5

Un document d'archive daté de 1865 et signé de l'ingénieur Anus, indique qu'une voûte en pierre a remplacé un tablier en bois ; la construction du pont est donc antérieure. L'ouvrage est également décrit dans l'*Etat des ouvrages de la navigation* (3 S10) comme un pont biais en maçonnerie.

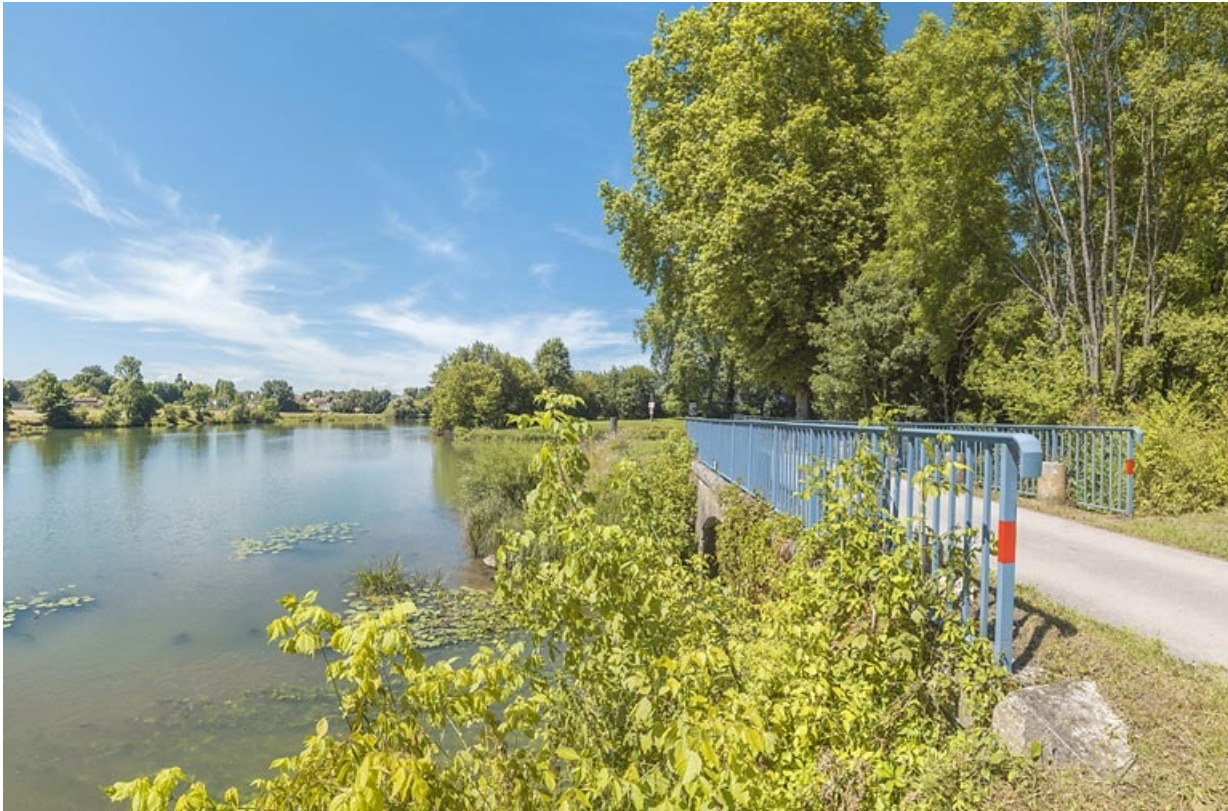
Vue d'ensemble du pont biais. A gauche, la Saône.

Ce ponceau biais, en pierre de taille, avec arche en plein-cintre, enjambe une rigole longeant la dérivation d'Auxonne (elle alimente en amont les fossés du château et est dite fossé du Vannois sur les documents d'archives). Les traces laissées par les cordes de halage sont encore visibles sur les supports de l'ancienne rampe du garde-corps. Elle a été doublée par des garde-corps en métal bleus plus modernes et plus hauts. A quelques mètres en aval, toujours sur la rive gauche, un second petit ponceau de pierre permet au chemin de halage de franchir un autre cours d'eau.

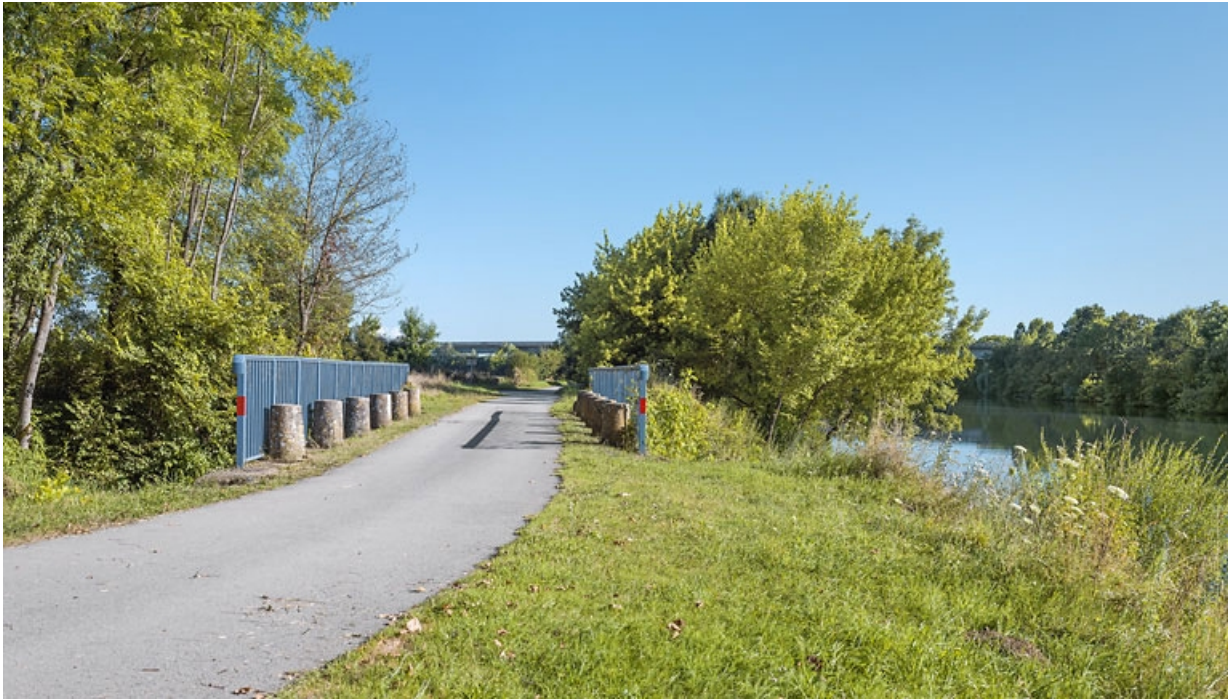
Vue du dessus. En arrière plan, le viaduc autoroutier.

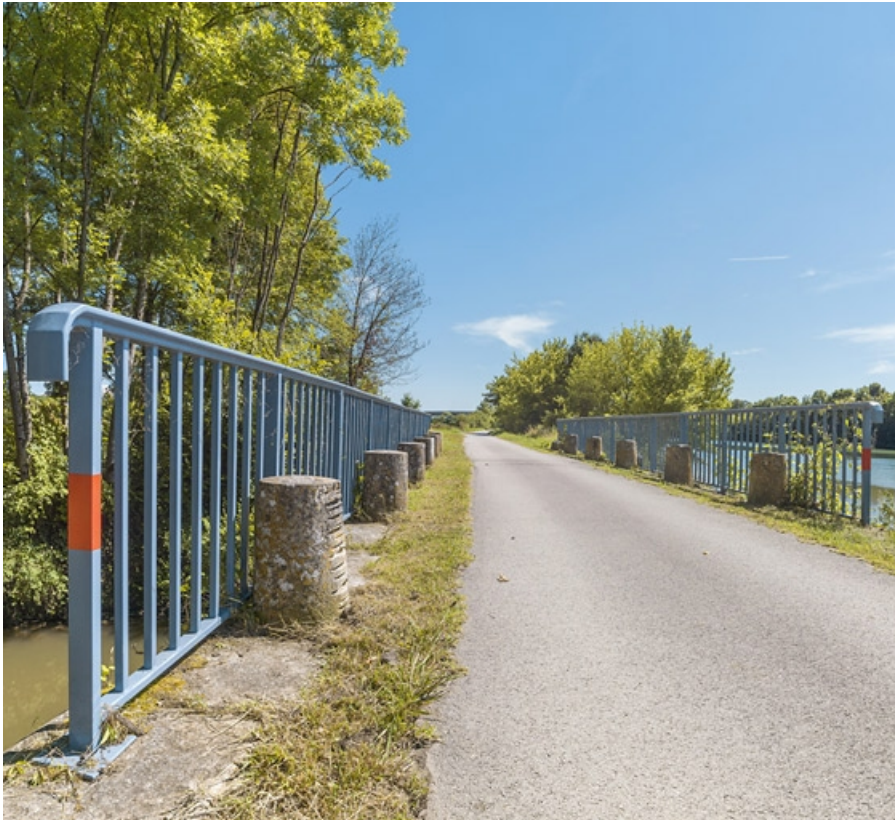
Traces du halage.

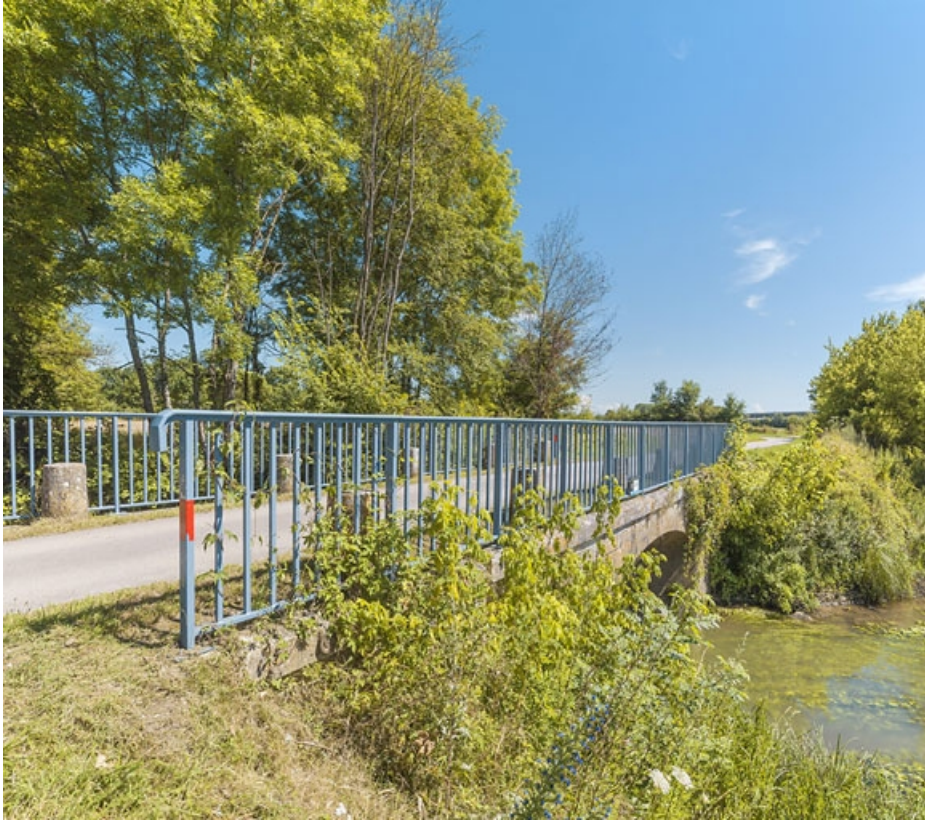
Vue d'ensemble du pont biais. A droite, la Saône.
