## MOULIN, ACTUELLEMENT MAISON

Bourgogne-Franche-Comté, Côte-  
d'Or  
Recey-sur-Ource  
Ancienne Chartreuse de Lugny

Dossier IA21005634 réalisé en 2016  
Auteur(s) : Sandra Nessler

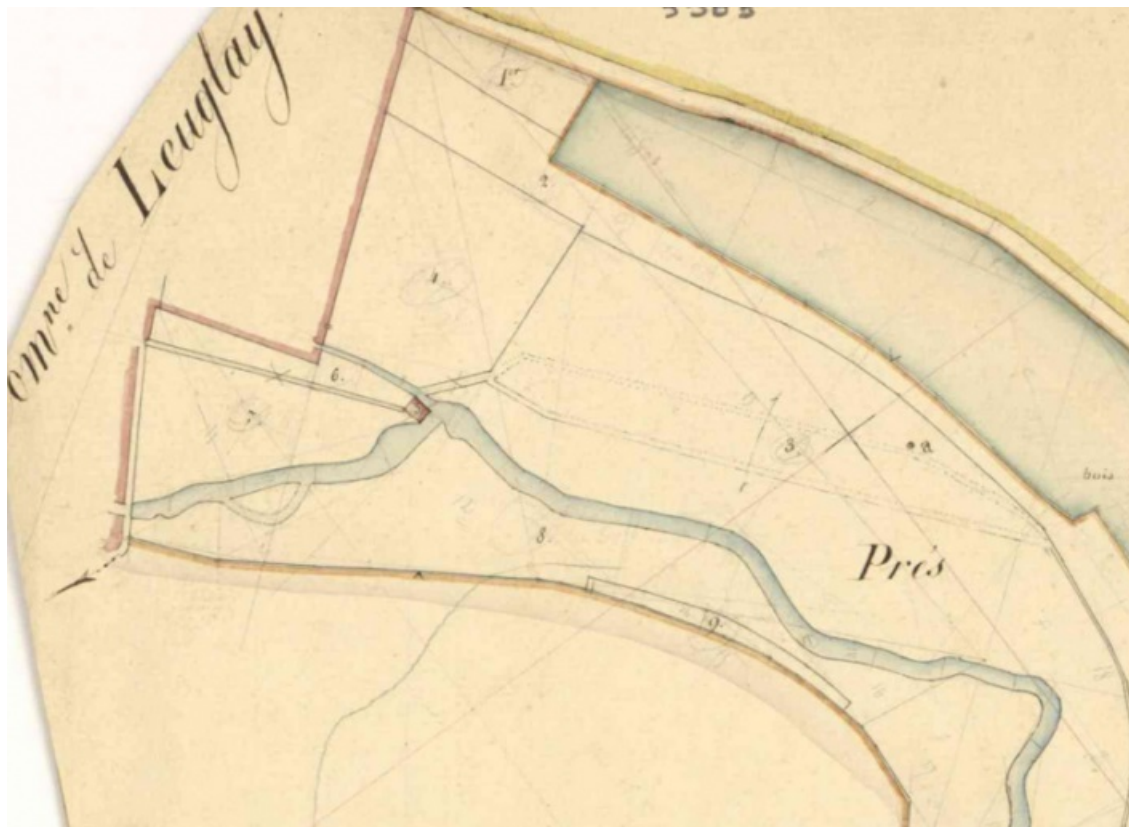
N° de l'illustration : 20162100704NUC1A

**Extrait du plan cadastral napoléonien de 1833 (Archives départementales 21 : 3 P 519/13).**

Un bâtiment isolé est représenté à cet emplacement sur le plan cadastral de 1833 ; à cette date, la tuilerie "Landel", dont une partie des bâtiments est encore visible aujourd'hui, n'est pas encore construite. Ainsi placé en tête de bief de dérivation de l'Ource, le bâtiment pourrait être un petit moulin ; il pourrait également s'agir d'une construction associée au vannage de la retenue située directement à l'aval, liée au moulin de la Courroirie. L'édifice est modifié à la fin du 20e siècle, par une restauration des maçonneries et la construction d'une extension en bois. Une turbine est toujours en activité.
