MOULIN, ACTUELLEMENT MAISON

Bourgogne-Franche-Comté, Côte-d'Or
Gurgy-le-Château
2 rue du Moulin

Dossier IA21005641 réalisé en 2016 revu en
2018

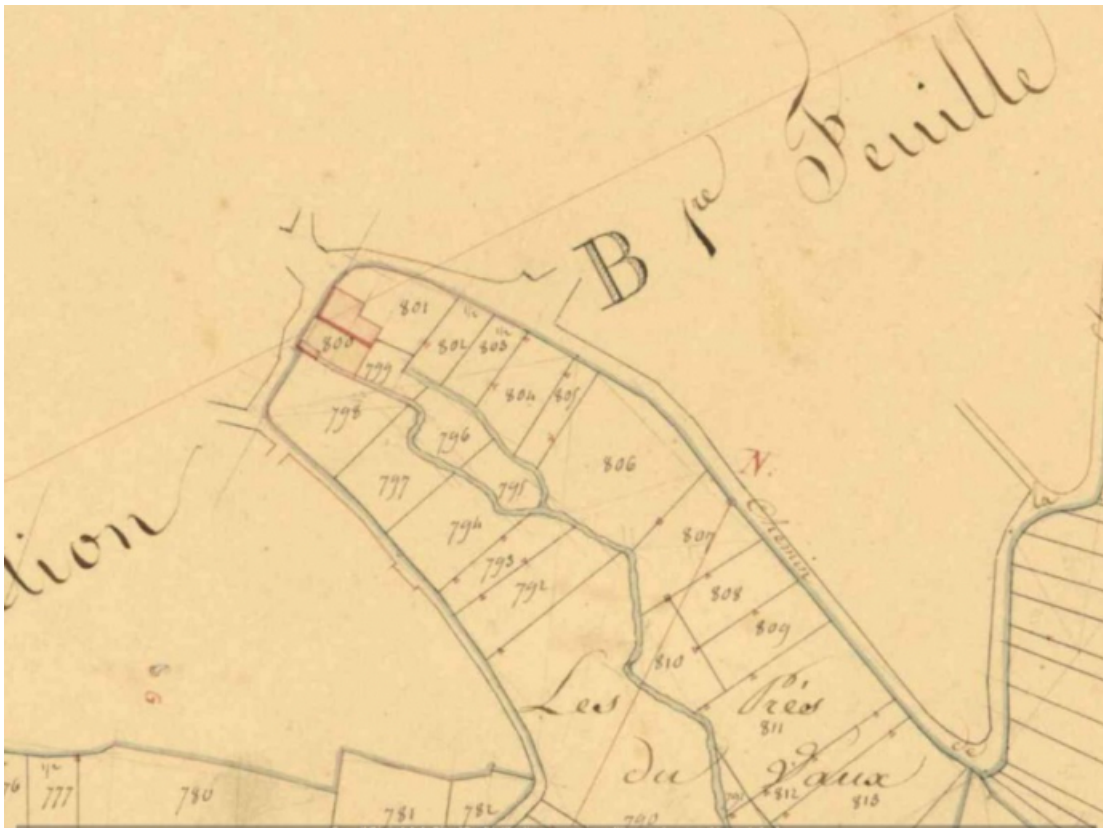
N° de l'illustration : 20162100651NUC1A

Plan masse du moulin extrait du plan cadastral de 1833 (archives départementales 21 : 3 P 321/5).
21, Gurgy-le-Château, 2 rue du Moulin

Un bassin de retenue et un bâtiment au plan assez semblable à celui qui existe aujourd'hui sont représentés sur le plan cadastral de 1833. Le moulin est manifestement déjà en place à cette date, mais aucun vestige ne permet d'être plus précis quant à sa date de fondation. L'édifice est modifié à plusieurs reprises aux 19e et 20e siècles. Au 20e siècle, l'énergie hydraulique produite sur place sert à faire fonctionner une scierie.
