## MOULIN, ACTUELLEMENT MAISON

Bourgogne-Franche-Comté, Côte-d'Or  
Leuglay  
Le Moulin

Dossier IA21005643 réalisé en 2016 revu en  
2021

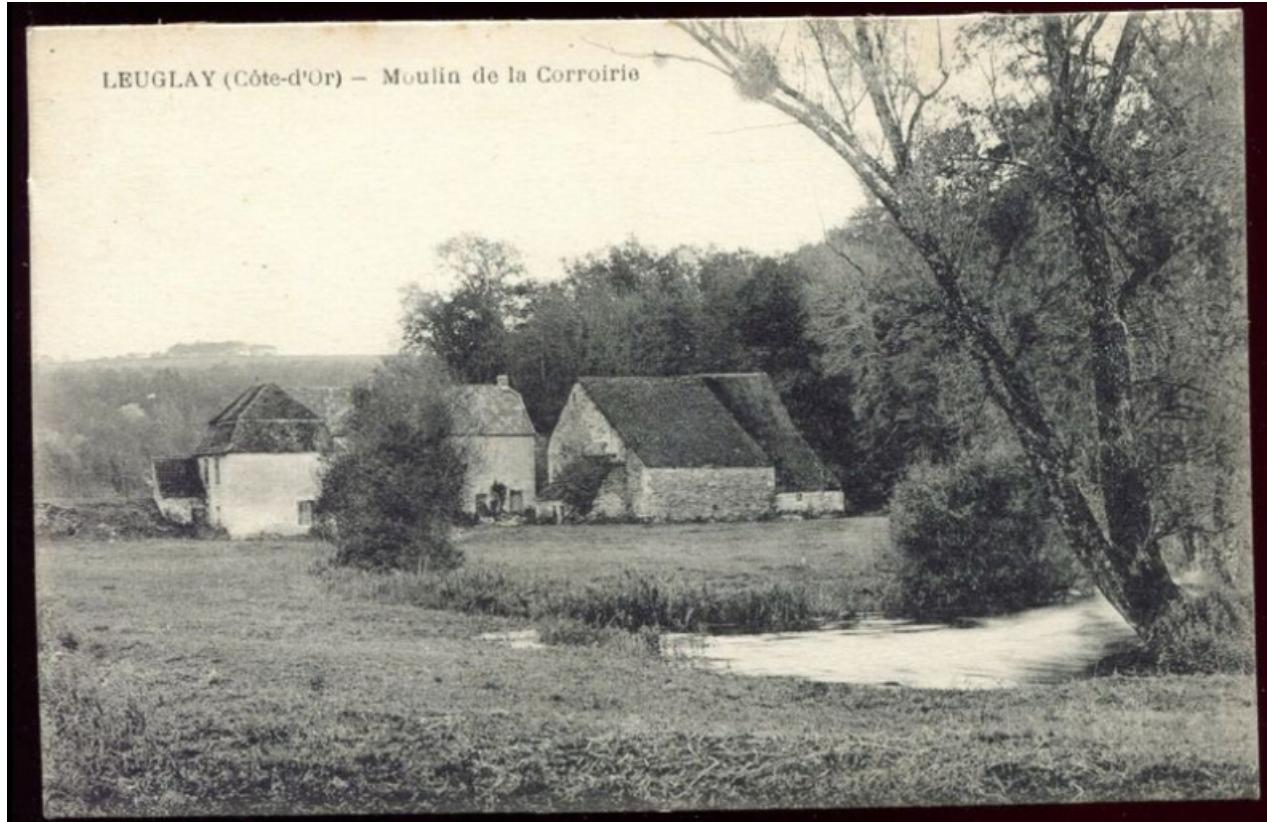
N° de l'illustration : 20162100744NUC2A

**Photographie ancienne de l élévation est.**
