PONT SUR L'ÉCLUSE DE SEURRE

Bourgogne-Franche-Comté, Côte-d'Or
Trugny
PK 184

Dossier IA21005704 réalisé en 2018
Auteur(s) : Aurélie Lallement, Virginie
Malherbe

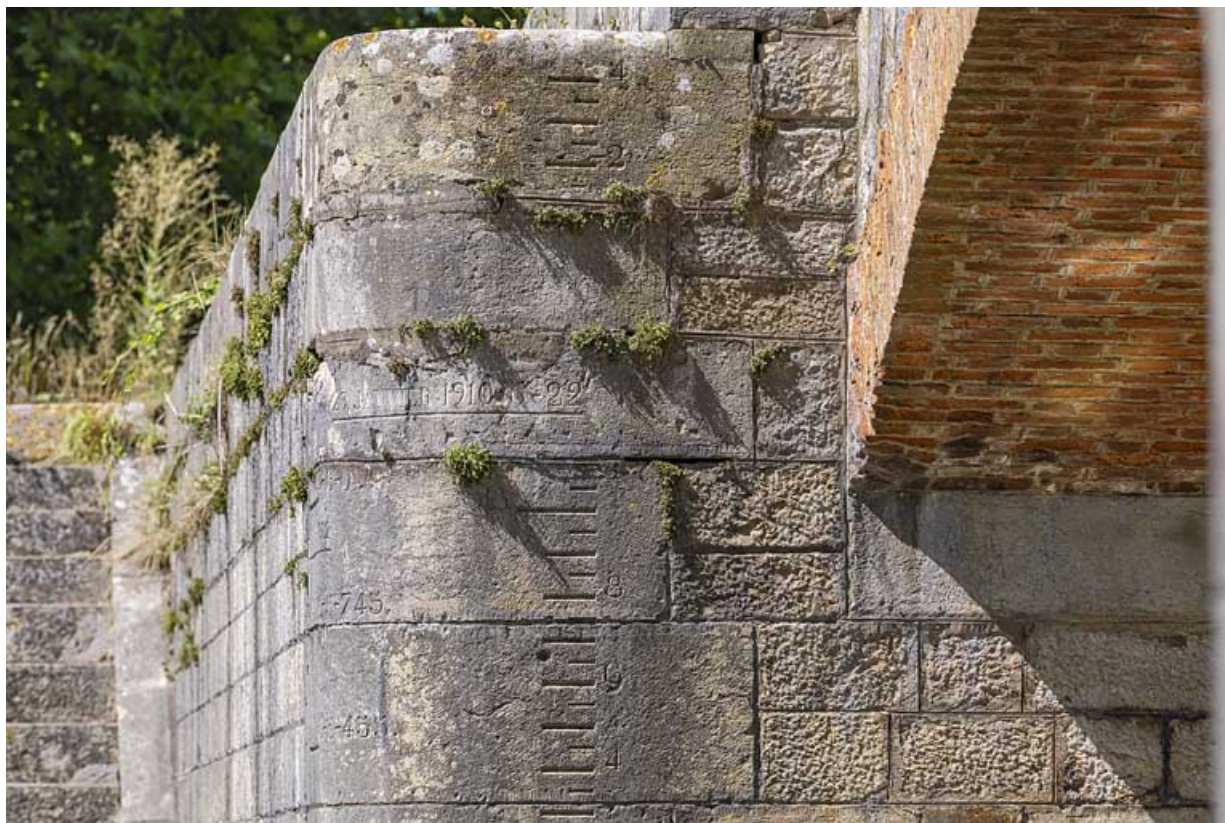
Détail de la voûte en brique et de l'échelle de crue sur la culée.

Ce pont à une seule arche avec voûte en brique en arc segmentaire a des culées et des parapets en pierre de taille et des garde-corps métalliques. On trouve des escaliers de desserte donnant accès à la banquette de halage (traces de cordes). Sur la culée gauche, une échelle de crue indique la date des différents épisodes de crue.

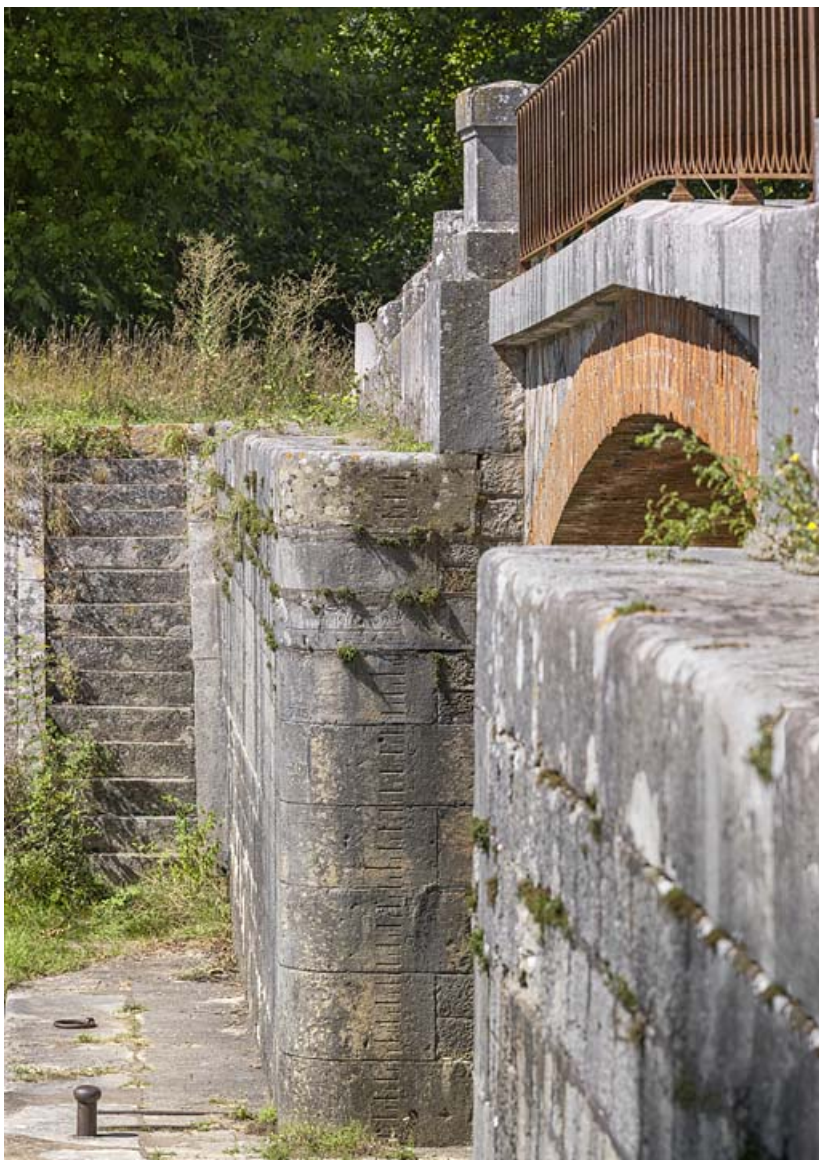
Détail de la voûte en brique, du garde-corps du pont et de l'échelle de crue sur la culée.
21, Trugny, lieu-dit : PK 184
