## PONT SUR L'ÉCLUSE DE SEURRE

Bourgogne-Franche-Comté, Côte-d'Or  
Trugny  
PK 184

Dossier IA21005704 réalisé en 2018  
Auteur(s) : Aurélie Lallement, Virginie  
Malherbe

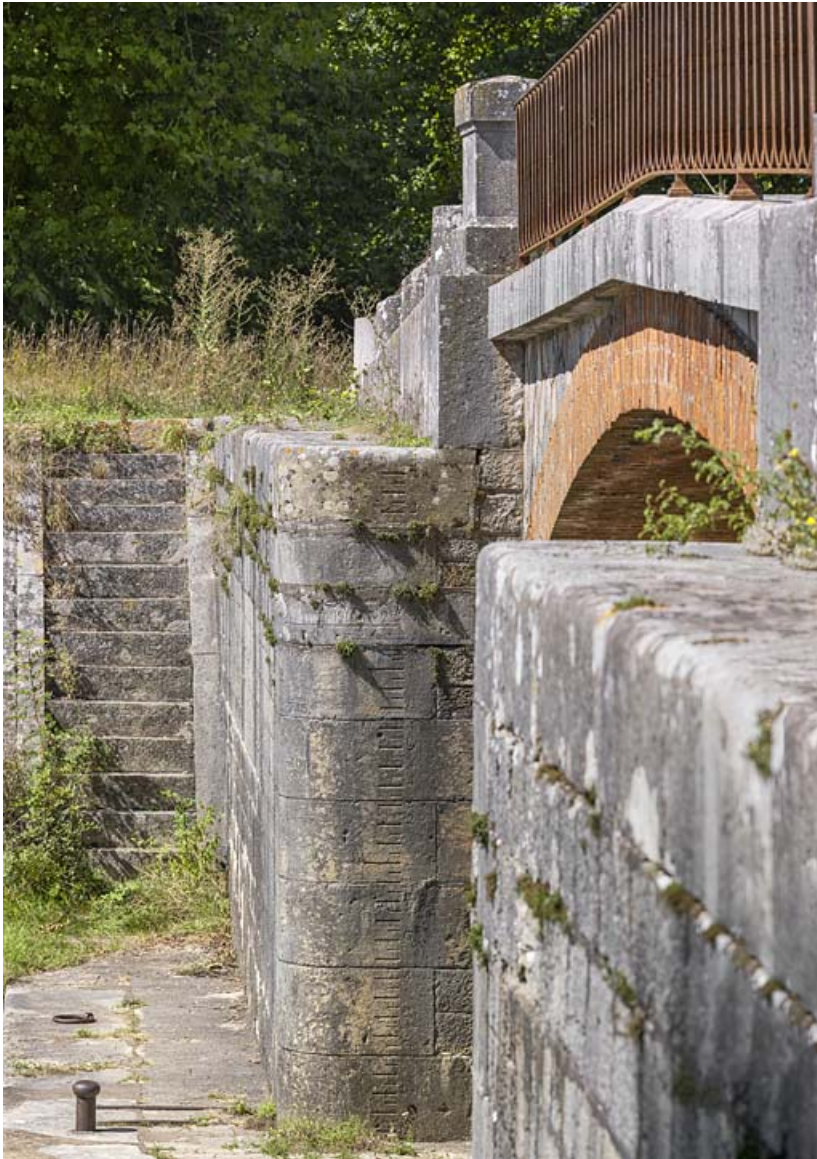
N° de l'illustration : 20192100204NUC4A

**Détail de la voûte en brique, du garde-corps du pont et de l'échelle de crue sur la culée.**  
21, Trugny, lieudit : PK 184

Ce pont à une seule arche avec voûte en brique en arc segmentaire a des culées et des parapets en pierre de taille et des garde-corps métalliques. On trouve des escaliers de desserte donnant accès à la banquette de halage (traces de cordes). Sur la culée gauche, une échelle de crue indique la date des différents épisodes de crue.
