## PONT SUR L'ÉCLUSE DE SEURRE

Bourgogne-Franche-Comté, Côte-d'Or  
Trugny  
PK 184

Dossier IA21005704 réalisé en 2018  
Auteur(s) : Aurélie Lallement, Virginie  
Malherbe

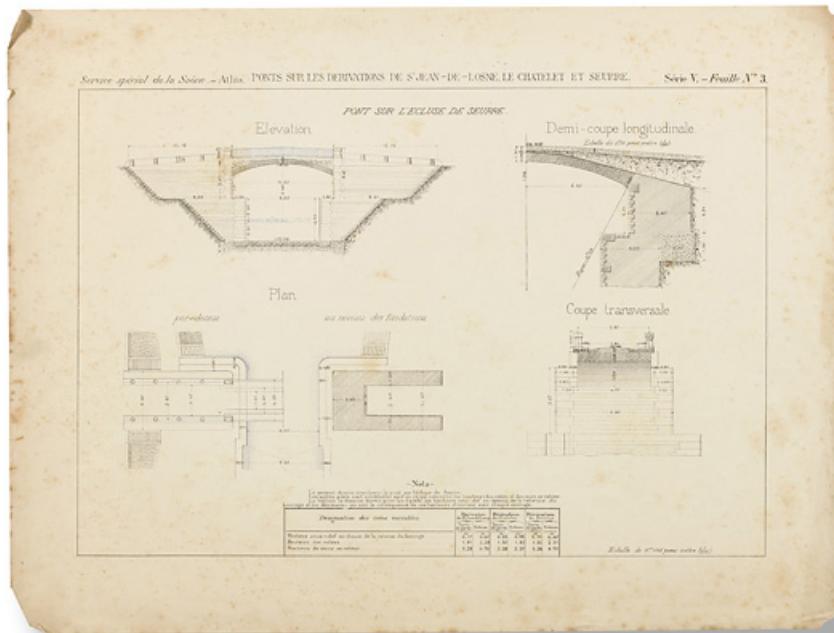
**Ponts sur les dérivations de St Jean-de-Losne, Le Châtelet et Seurre. Pont sur l'écluse de Seurre. Plan, coupe et élévation.**  
21, Trugny, lieudit : PK 184

**Ponts sur les dérivations de St Jean-de-Losne, Le Châtelet et Seurre. Pont sur l'écluse de Seurre. Plan, coupe et élévation. Service spécial de la Saône - Atlas. Série V- Feuille n°3. Document aquarellé ; 45 x 33,5 cm ; 1886. VNF-direction territoriale Rhône Saône ; subdivision de Gray.**

Par décision ministérielle du 10 février 1883, les travaux de reconstruction des six ponts des dérivations de Saint-Jean-de-Losne, Le Châtelet et Seurre ont été approuvés. Le procès-verbal d'adjudication date du 29 mars 1883, d'après le projet dressé par l'ingénieur Variot le 25 novembre 1882 (3 S 49). Il a ainsi été convenu d'adopter une hauteur de 6,10 m sous les ponts des portes de garde et de 6,40 m sous ceux des écluses pour faciliter le passage des bateaux à charge élevée (12 S 1 a 7). Ces nouveaux ouvrages remplacent des ponts formés d'arcs en charpente supportant un plateau en bois et construits en 1840, au début des travaux d'amélioration de la navigation. Les nouveaux ouvrages sont en maçonnerie de briques à mortier de ciment, formés d'une voûte en arc de cercle ; les culées ont été conservées. L'*État des ouvrages d'art sur lesquels il y a lieu de faire graver les dates de construction*, dressé en 1883 (3 S 10), confirme que le pont sur l'écluse de Seurre date de 1883.

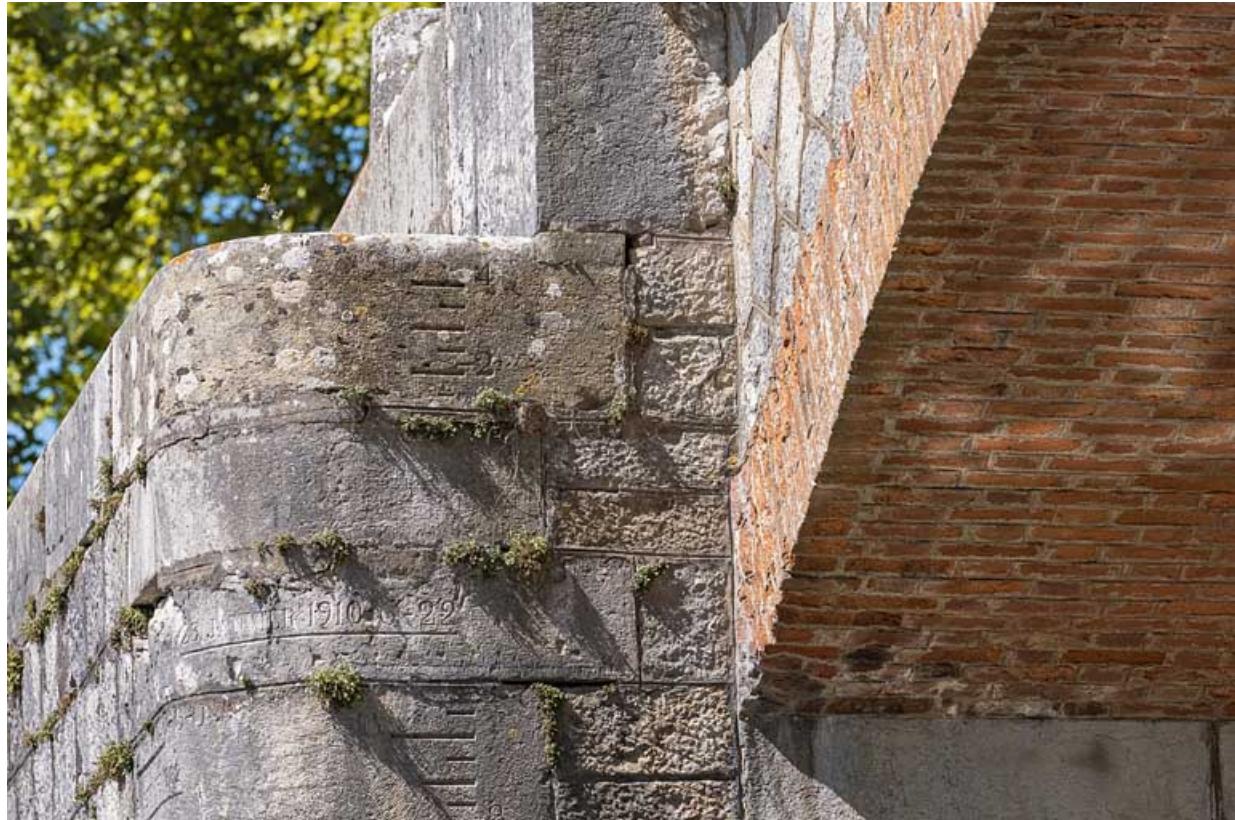
**Détail de la voûte en brique et de l'échelle de crue sur la culée.**

Ce pont à une seule arche avec voûte en brique en arc segmentaire a des culées et des parapets en pierre de taille et des garde-corps métalliques. On trouve des escaliers de desserte donnant accès à la banquette de halage (traces de cordes). Sur la culée gauche, une échelle de crue indique la date des différents épisodes de crue.

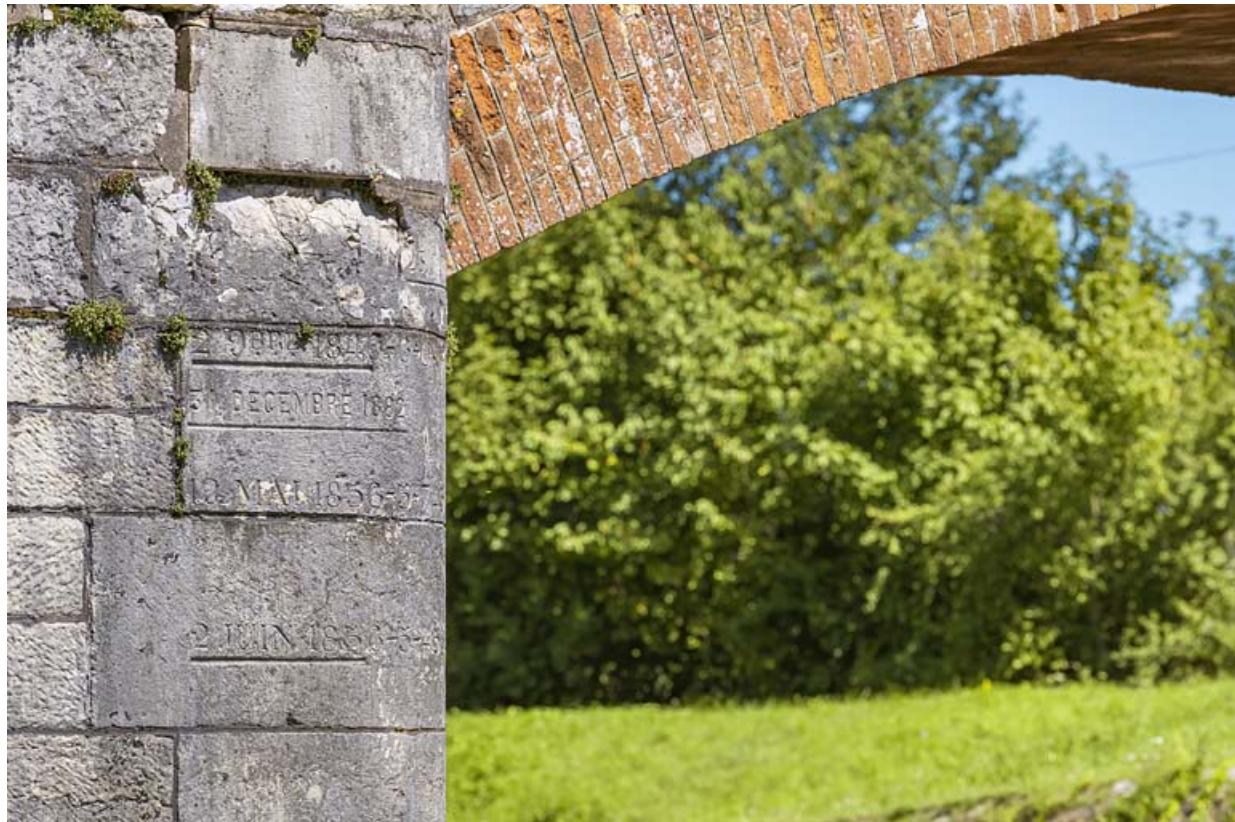
Détail de la voûte en brique et de l'échelle de crue sur la culée.

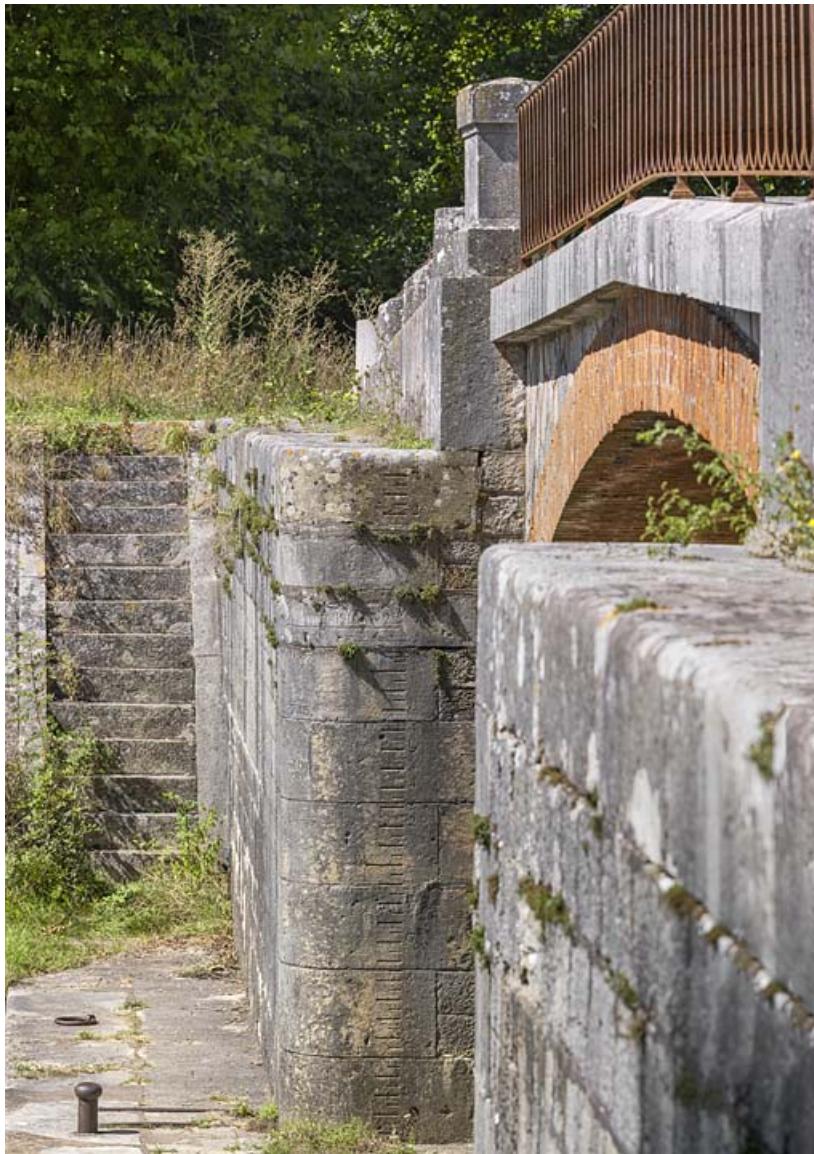
**Détail de la voûte en brique, du garde-corps du pont et de l'échelle de crue sur la culée.**  
21, Trugny, lieudit : PK 184
