## ÉTABLISSEMENT THERMAL DE LA SOURCE ÉLISABETH DITE SOURCE SANTANA

Bourgogne-Franche-Comté, Côte-d'Or  
Santenay  
avenue des Sources

Dossier IA21005781 réalisé en 2019  
Auteur(s) : Marguerite Cinotti, Fabien  
Dufoulon

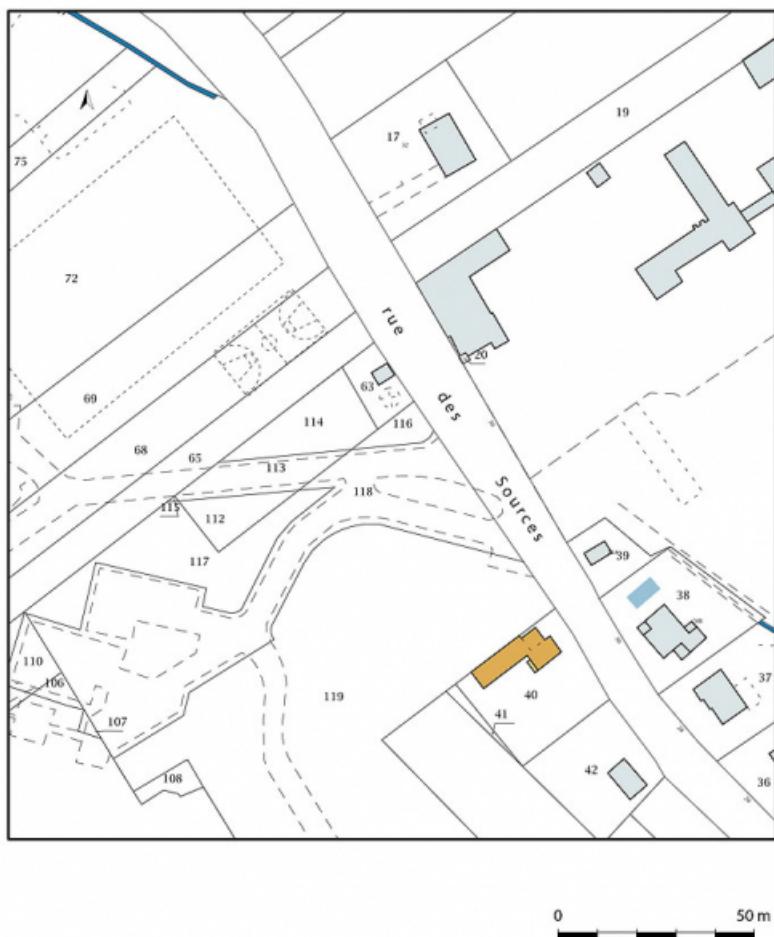
N° de l'illustration : 20202100151NUDA

**Plan-masse et de situation, extrait du plan cadastral (2020).**

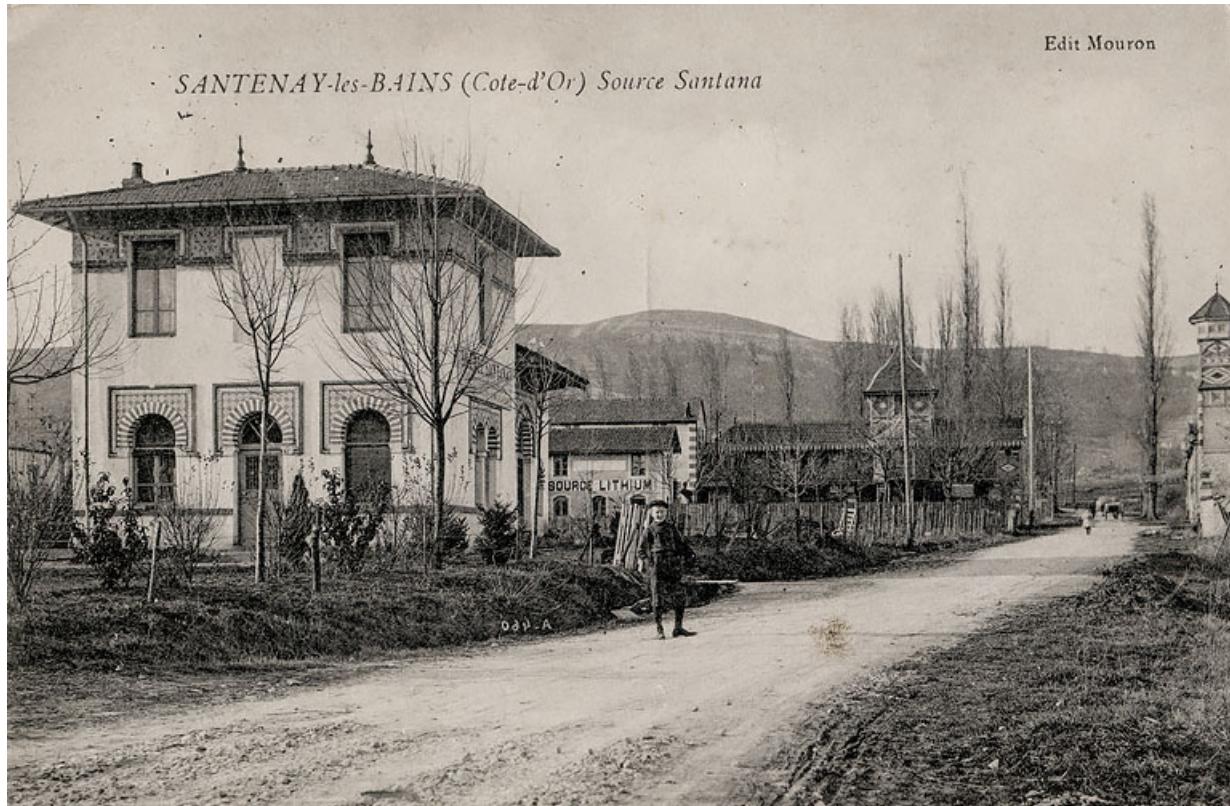
N° de l'illustration : 20202100078NUC4A

**Vue ancienne, depuis le sud-est.**

L'ensemble de l'édifice, de dimensions modestes, a été détruit. Chacun des deux pavillons est toutefois bien connu. Le pavillon de la source (buvette dite "salle de dégustation") ouvrait sur l'avenue des sources. Il se présentait comme une petite cour couverte fermée par quatre murs, à la manière d'un patio d'un palais oriental. Au centre, quatre piliers supportaient une verrière qui assurait un éclairage zénithal. Une vasque de plan trilobé se situait près du centre de la cour. Derrière elle, des robinets étaient prévus pour l'embouteillage. Les murs étaient décorés de mosaïques bleues. Deux portes permettaient d'accéder à la cour depuis le second pavillon, qui servait de logement au gardien. Ce dernier comprenait un rez-de-chaussée

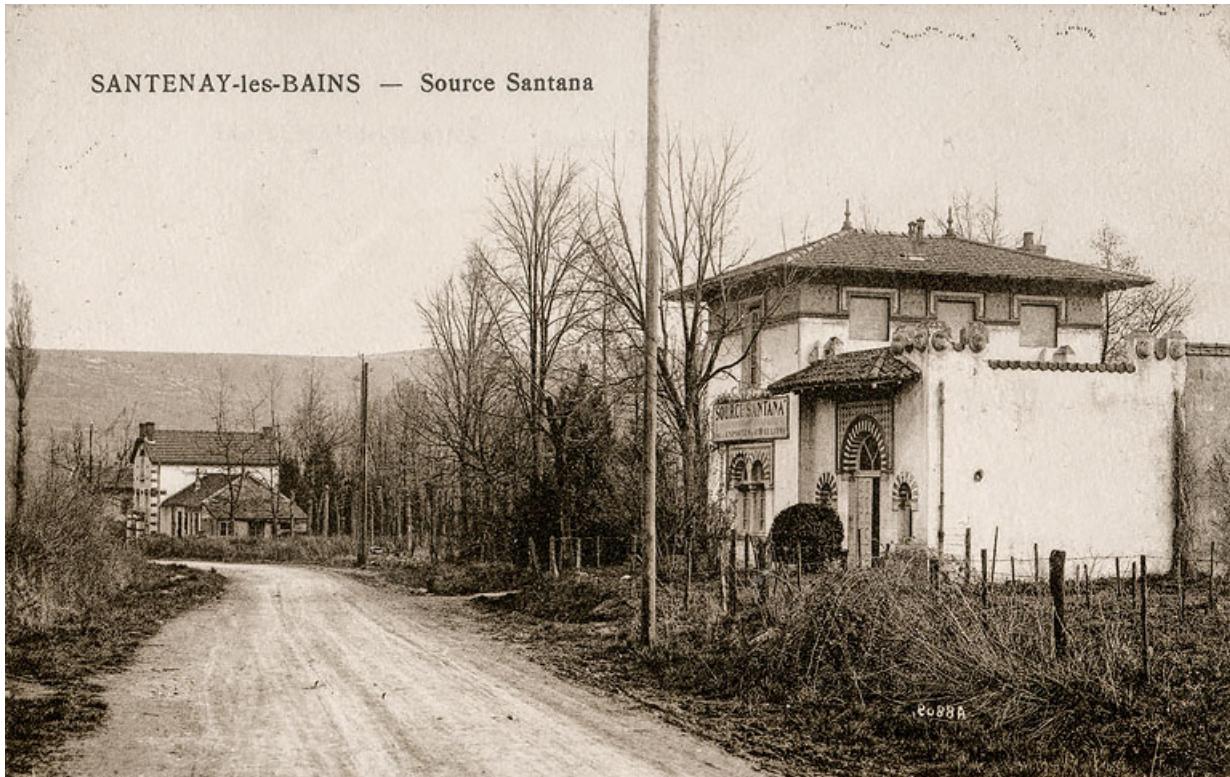
N° de l'illustration : 20202100077NUC4A

**Vue ancienne, depuis le nord-ouest.**

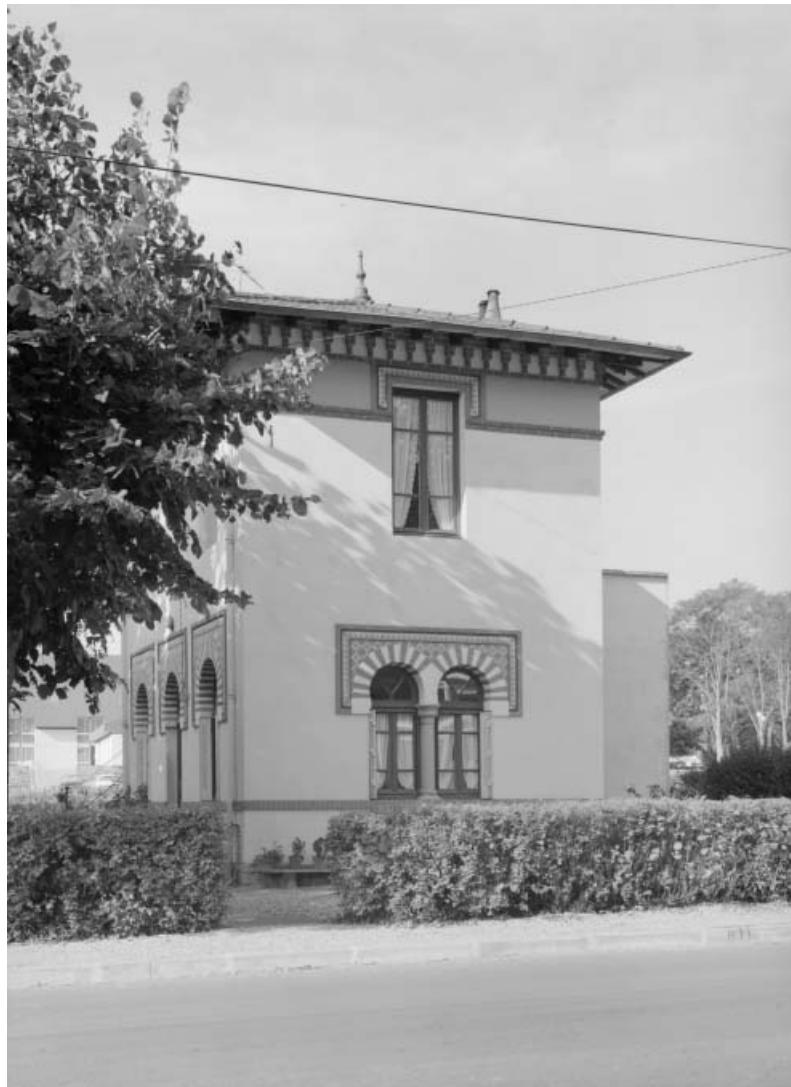
N° de l'illustration : 19792101495V

**Pavillon de la source Santana.**

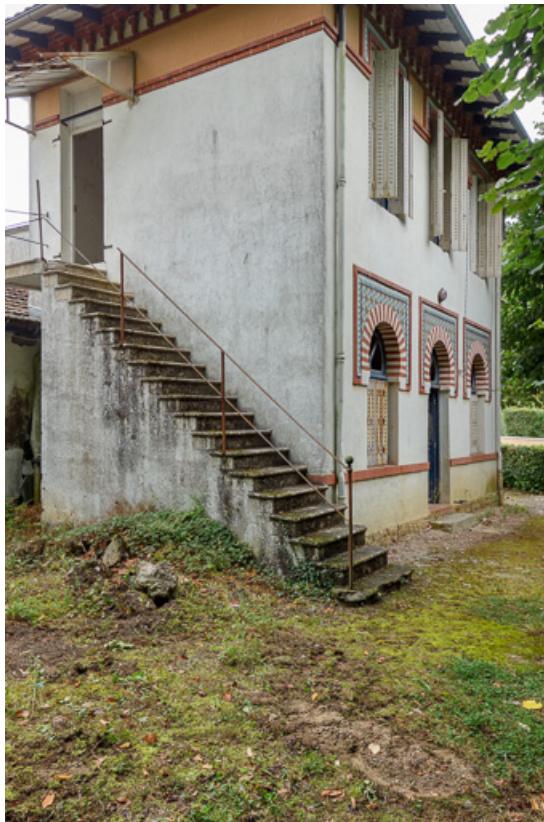
N° de l'illustration : 20192100105NUC2A

**Élévation du pavillon du gardien, vue depuis le sud-ouest.**

et un étage carré couvert d'un toit à longs pans en pente douce. L'accès à l'étage se faisait à l'intérieur par un escalier dans-œuvre que complétait un escalier en maçonnerie hors-œuvre contre l'une des façades latérales. Le décor de céramique polychrome correspondait à l'esprit oriental de l'architecture du patio. Le rez-de-chaussée de la façade sud-est était percé de trois ouvertures, une porte et deux fenêtres, couvertes d'un arc outrepassé alternant brique rouge et pierre blanche. Les arcs eux-mêmes étaient inscrits dans un cadre rectangulaire composé de carreaux de céramique à motifs géométriques colorés (gris, bleu et blanc). Le même décor se retrouvait autour de la baie géminée de la façade nord-est. Le reste des murs présentait un parement de couleur blanche. Une moulure en briques rouges, posées en boutisses, courait tout le long des façades, au niveau de la base des fenêtres et sous l'avant-toit. Le recours important au décor de céramique polychrome s'explique sans doute par la personnalité de Marius Desfontaines. Les carreaux de céramique correspondent au modèle n° 47 de la tuilerie Perrusson-Desfontaines de 1910. Quant à la référence à l'Orient, elle témoigne de l'éclectisme qui touche l'architecture des lieux de villégiature à partir du milieu du 19e siècle. Les pavillons coloniaux des Expositions Universelles de 1889 et 1900 ont sans doute été déterminants dans l'adoption du style mauresque. Son adoption dans un bâtiment thermal connaît des précédents en France. On peut ainsi rapprocher les pavillons santenois de l'établissement thermal du Mont-Dore (Puy-de-Dôme) de Louis-Charles Ledru et de celui de Salies-de-Béarn (Pyrénées-Atlantiques) d'Adrien Lagarde, et surtout des pavillons des sources du Hammam construits d'après les plans d'Antoine Percilly (1893) à Hauterive (Allier). Il n'existe pas d'équivalent en Bourgogne-Franche-Comté.

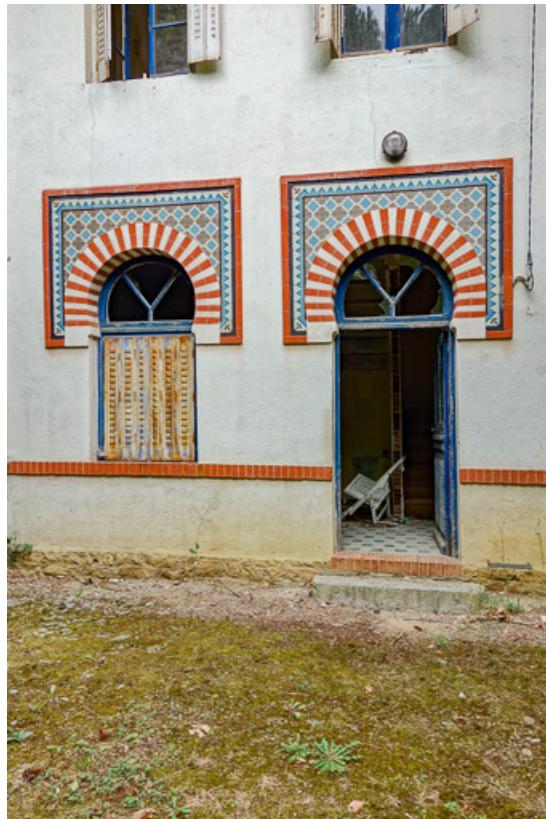
N° de l'illustration : 20192100107NUC2A

**Élévation du pavillon du gardien, façade principale, décor de céramique.**  
21, Santenay avenue des Sources

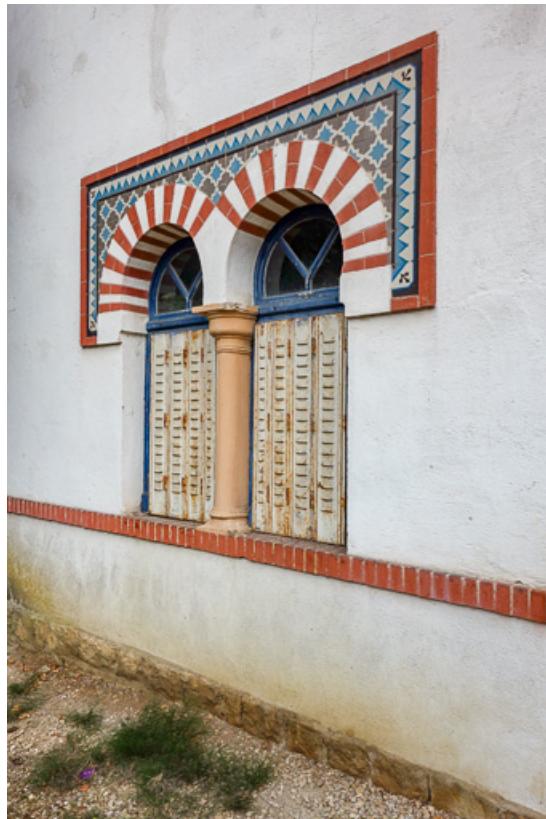
N° de l'illustration : 20192100103NUC2A

**Élévation du pavillon du gardien, baies jumelées du rez-de-chaussée.**  
21, Santenay avenue des Sources

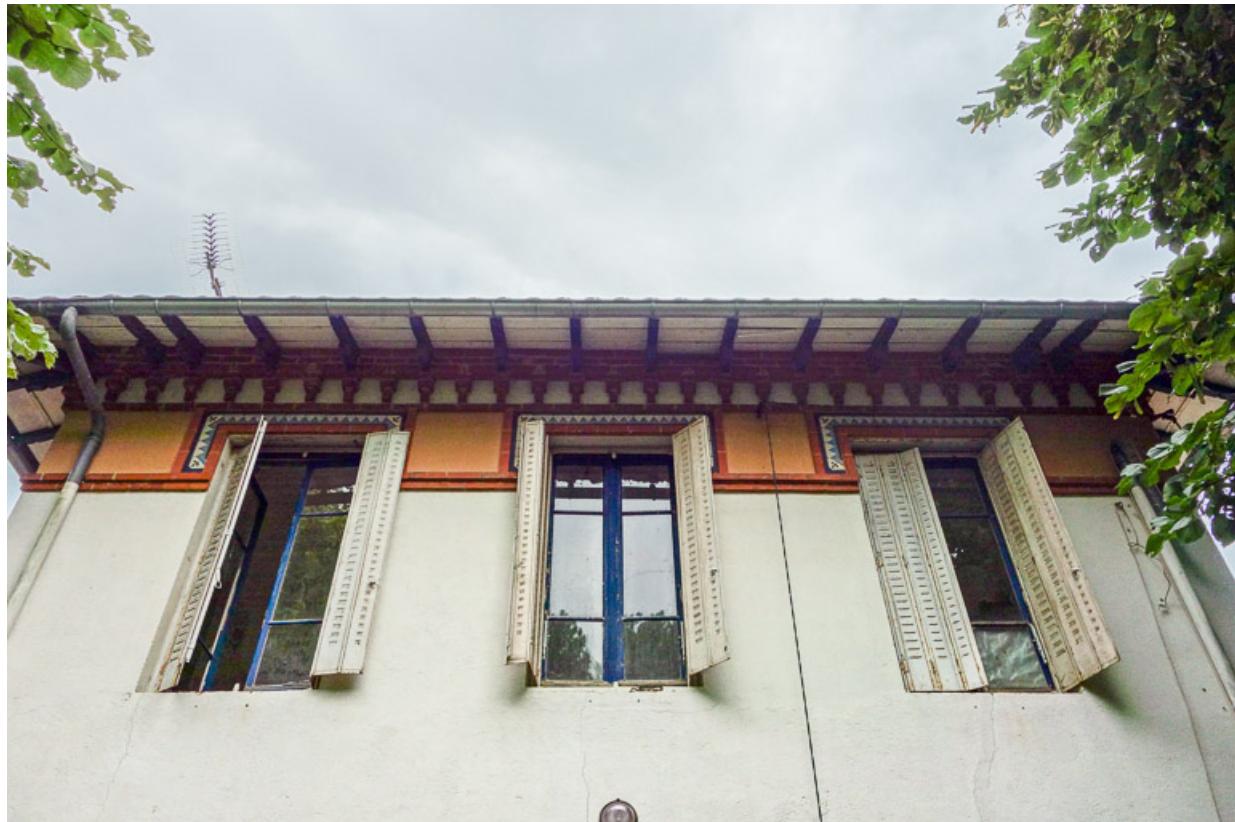
N° de l'illustration : 20192100108NUC2A

**Élévation du pavillon du gardien, fenêtres de l'étage et toiture.**

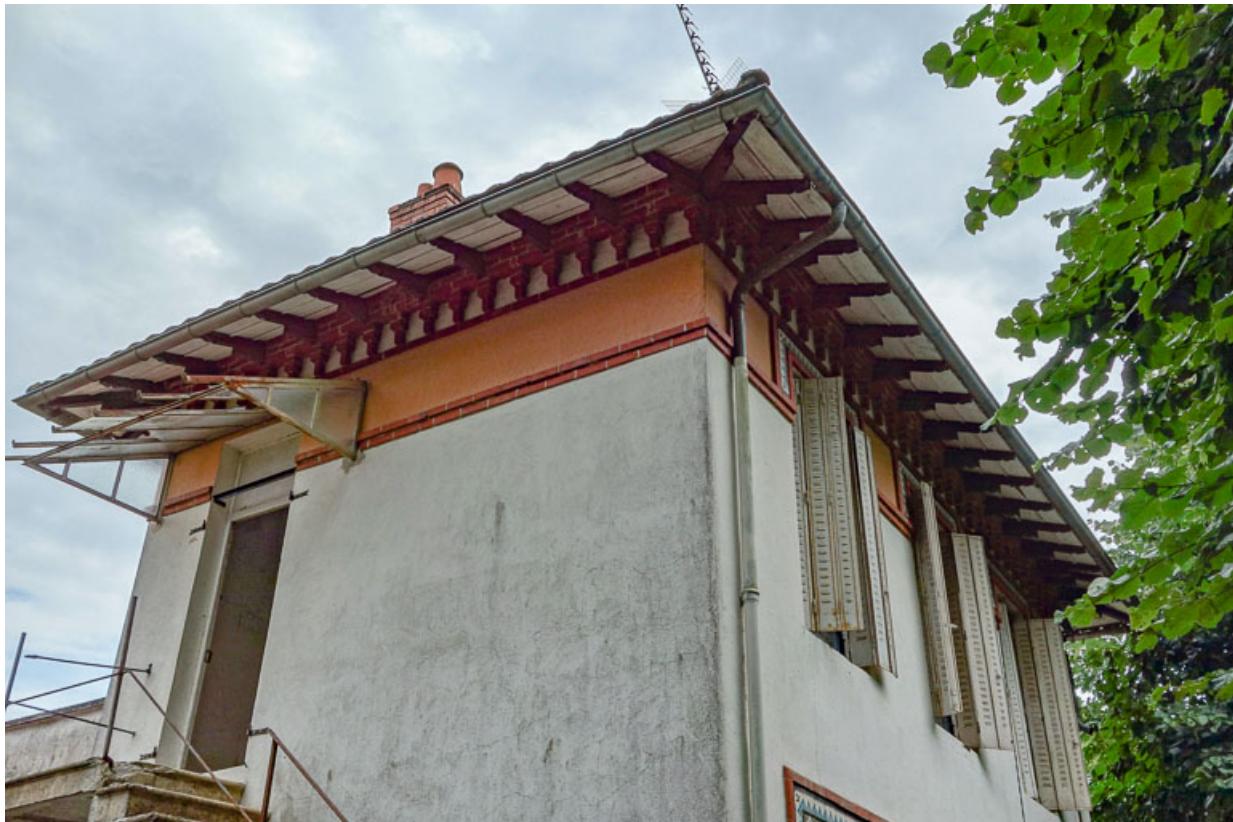
N° de l'illustration : 20192100106NUC2A

**Élévation du pavillon du gardien, fenêtres de l'étage et toiture.**
