## ÉTABLISSEMENT THERMAL DE LA SOURCE ÉLISABETH DITE SOURCE SANTANA

Bourgogne-Franche-Comté, Côte-d'Or  
Santenay  
avenue des Sources

Dossier IA21005781 réalisé en 2019  
Auteur(s) : Marguerite Cinotti, Fabien  
Dufoulon

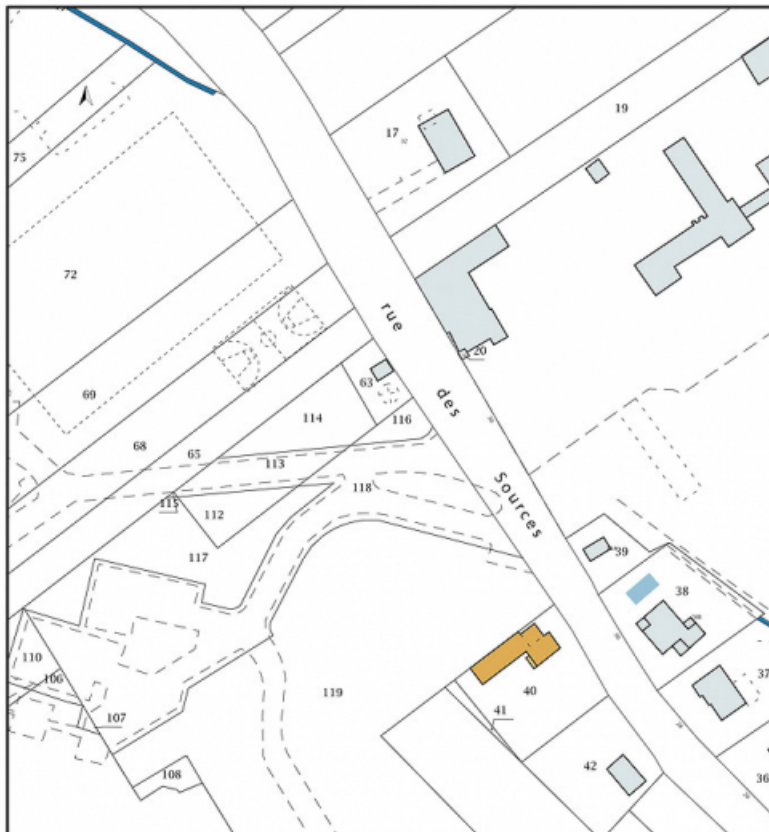
N° de l'illustration : 20202100151NUDA

**Plan-masse et de situation, extrait du plan cadastral (2020).**

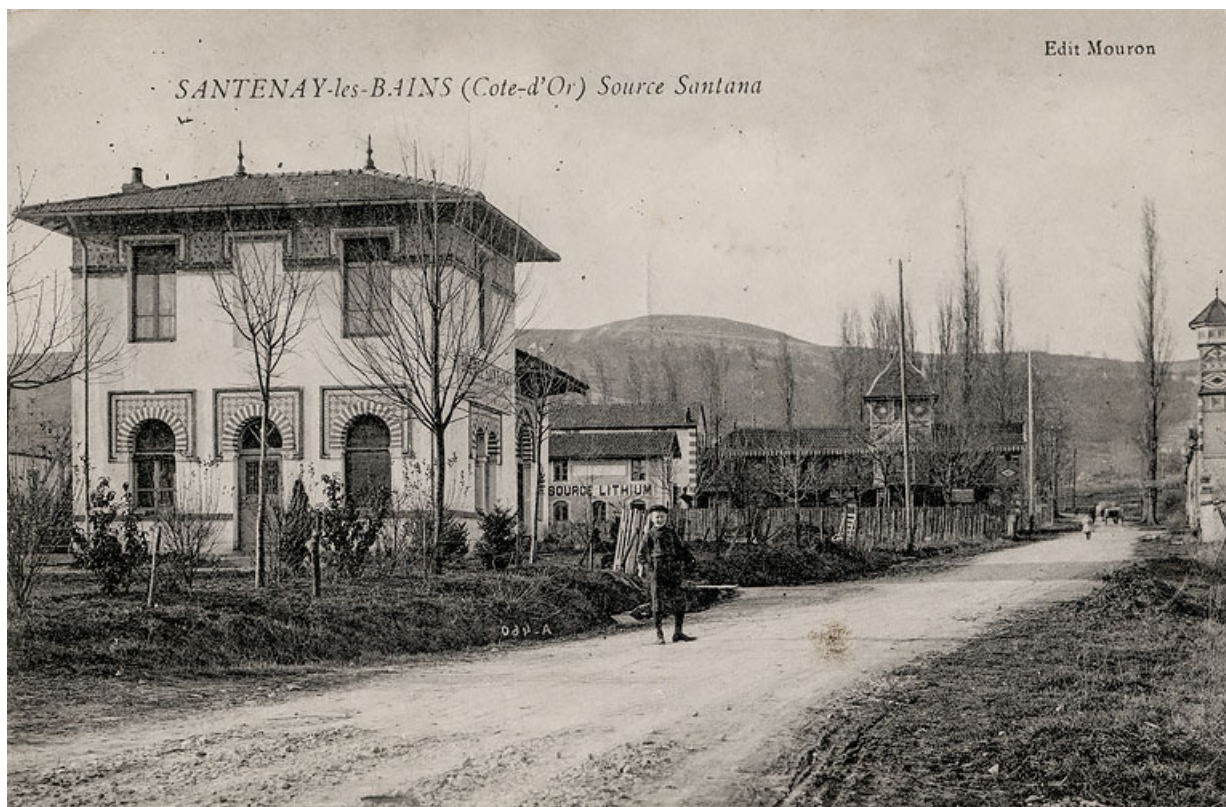
N° de l'illustration : 20202100078NUC4A

**Vue ancienne, depuis le sud-est.**

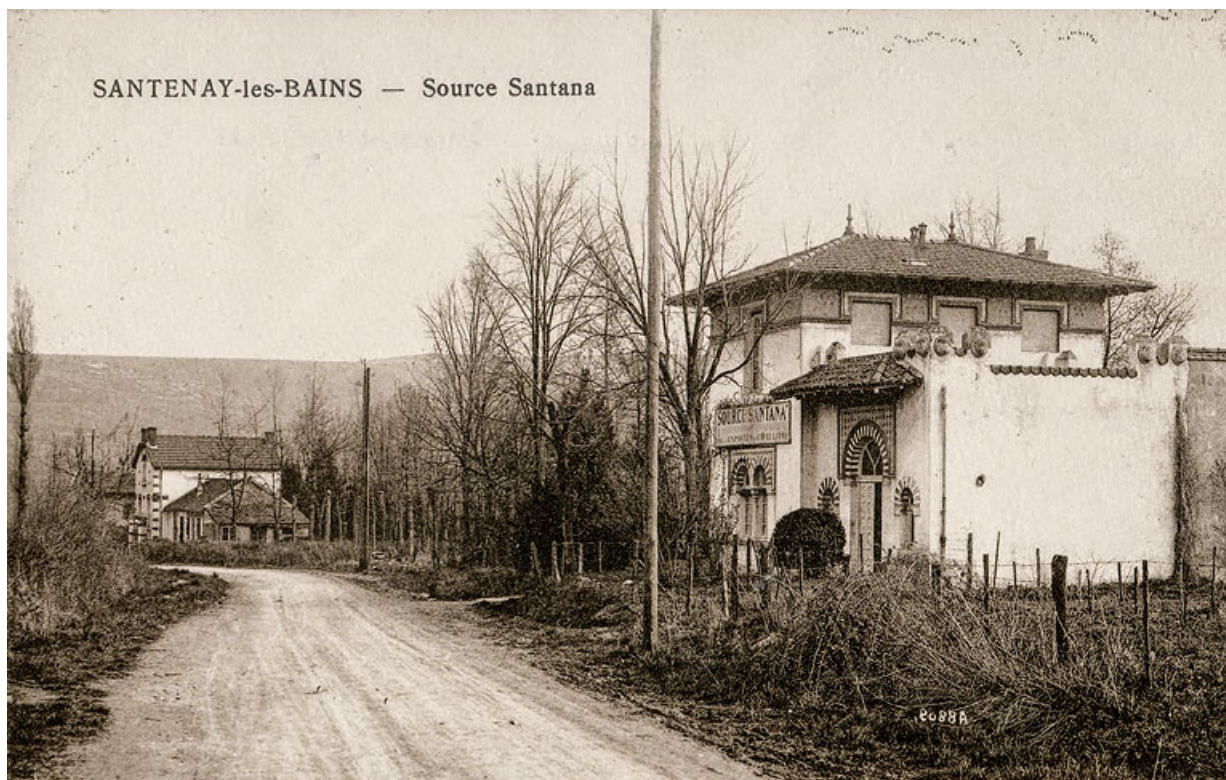
N° de l'illustration : 20202100077NUC4A

**Vue ancienne, depuis le nord-ouest.**  
21, Santenay avenue des Sources

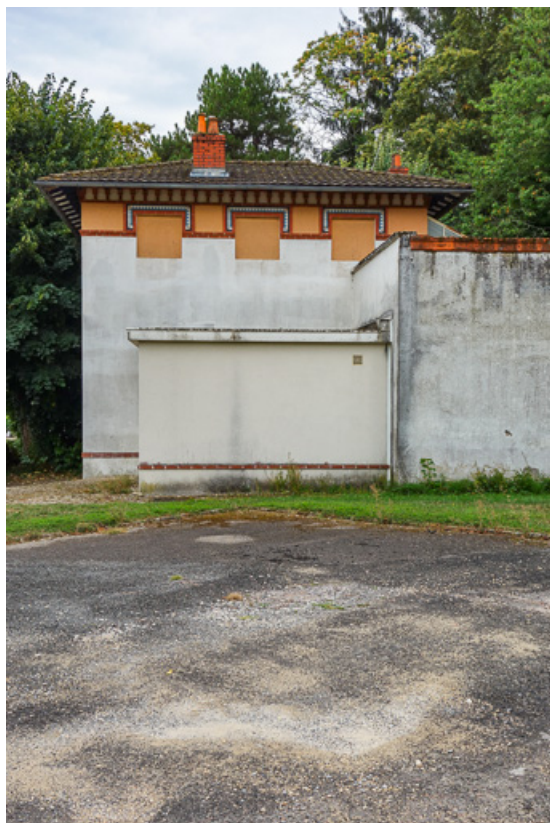
N° de l'illustration : 20192100109NUC2A

**Emplacement du pavillon de la source (détruit et remplacé par une construction tardive).**  
21, Santenay avenue des Sources

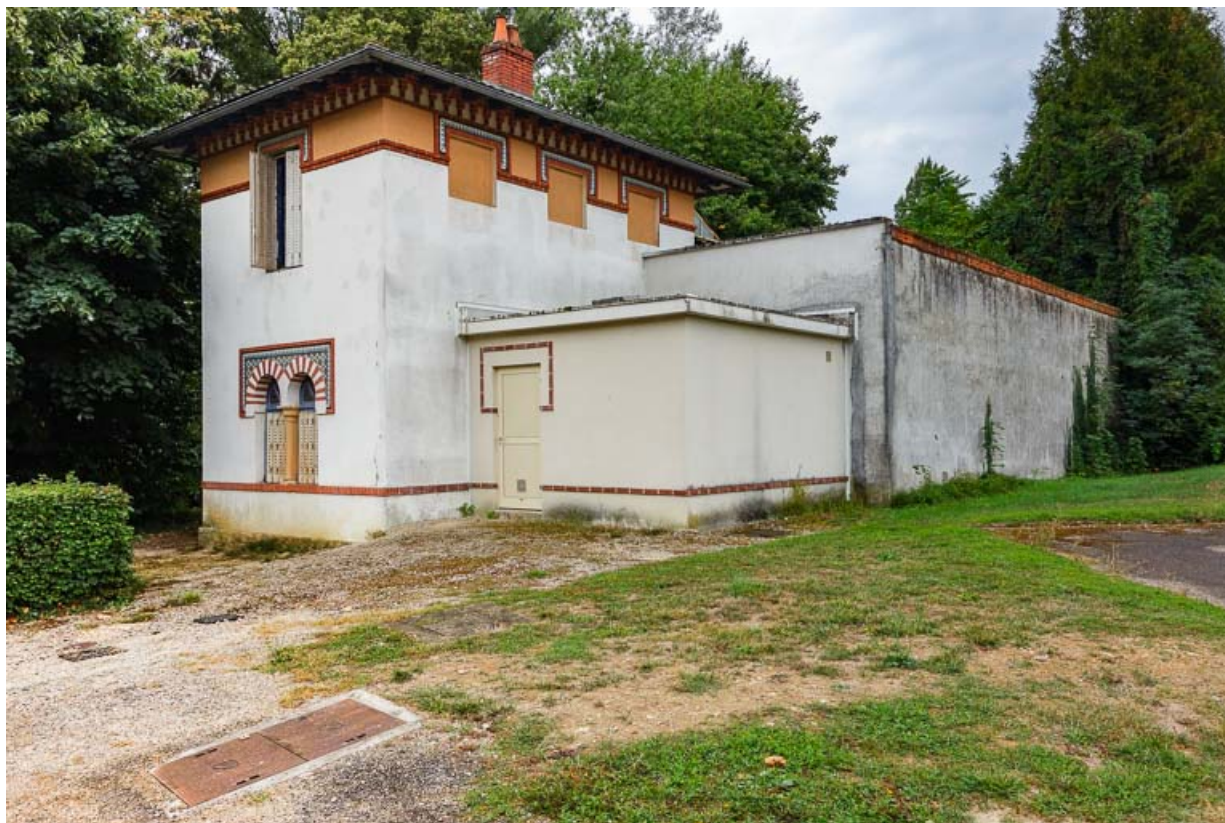
N° de l'illustration : 20192100102NUC2A

**Emplacement du pavillon de la source (détruit et remplacé par une construction tardive).**

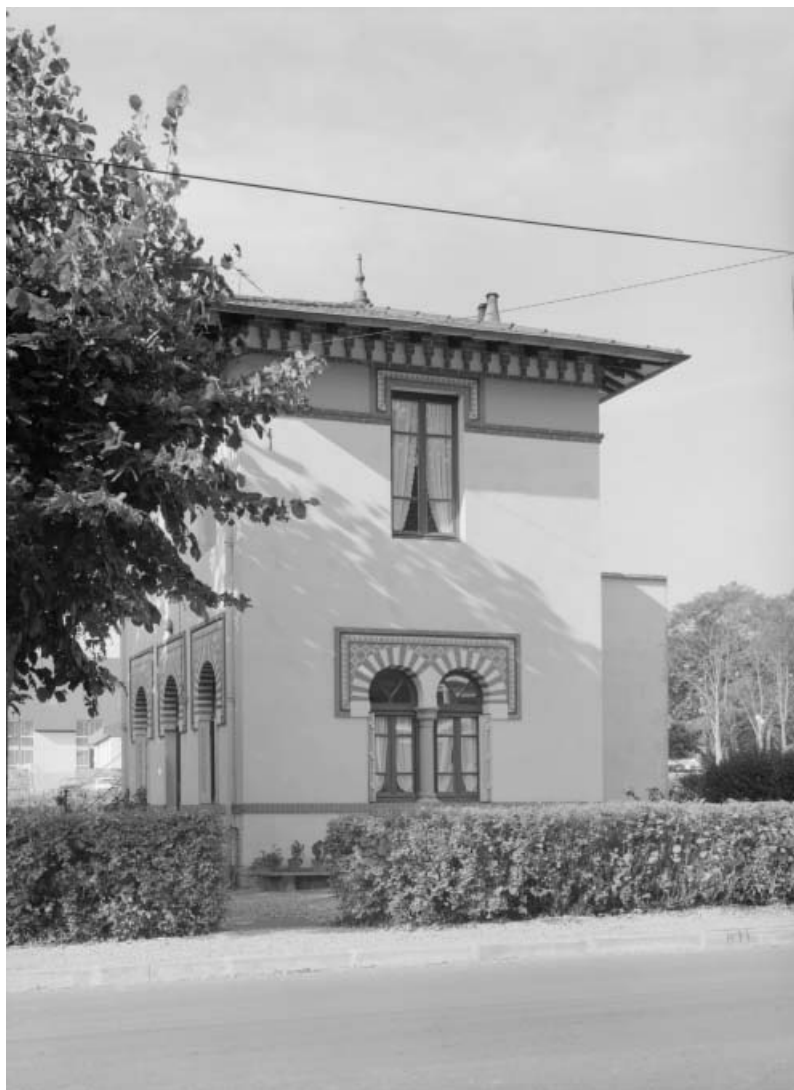
N° de l'illustration : 19792101495V

**Pavillon de la source Santana.**  
21, Santenay avenue des Sources

L'ensemble de l'édifice, de dimensions modestes, a été détruit. Chacun des deux pavillons est toutefois bien connu. Le pavillon de la source (buvette dite "salle de dégustation") ouvrait sur l'avenue des sources. Il se présentait comme une petite cour couverte fermée par quatre murs, à la manière d'un patio d'un palais oriental. Au centre, quatre piliers supportaient une verrière qui assurait un éclairage zénithal. Une vasque de plan trilobé se situait près du centre de la cour. Derrière elle, des robinets étaient prévus pour l'embouteillage. Les murs étaient décorés de mosaïques bleues. Deux portes permettaient d'accéder à la cour depuis le second pavillon, qui servait de logement au gardien. Ce dernier comprenait un rez-de-chaussée

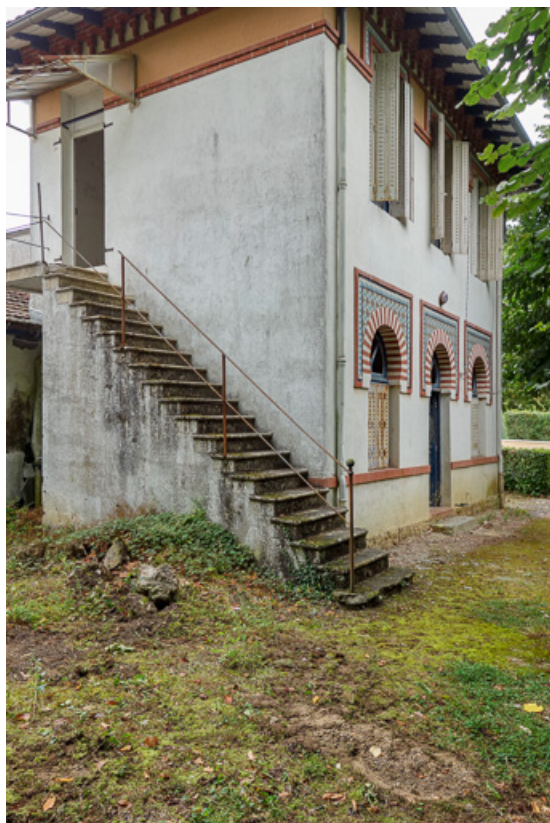
N° de l'illustration : 20192100105NUC2A

**Élévation du pavillon du gardien, vue depuis le sud-ouest.**

et un étage carré couvert d'un toit à longs pans en pente douce. L'accès à l'étage se faisait à l'intérieur par un escalier dans-œuvre que complétait un escalier en maçonnerie hors-œuvre contre l'une des façades latérales. Le décor de céramique polychrome correspondait à l'esprit oriental de l'architecture du patio. Le rez-de-chaussée de la façade sud-est était percé de trois ouvertures, une porte et deux fenêtres, couvertes d'un arc outrepassé alternant brique rouge et pierre blanche. Les arcs eux-mêmes étaient inscrits dans un cadre rectangulaire composé de carreaux de céramique à motifs géométriques colorés (gris, bleu et blanc). Le même décor se retrouvait autour de la baie géminée de la façade nord-est. Le reste des murs présentait un parement de couleur blanche. Une moulure en briques rouges, posées en boutisses, courait tout le long des façades, au niveau de la base des fenêtres et sous l'avant-toit. Le recours important au décor de céramique polychrome s'explique sans doute par la personnalité de Marius Desfontaines. Les carreaux de céramique correspondent au modèle n° 47 de la tuilerie Perrusson-Desfontaines de 1910. Quant à la référence à l'Orient, elle témoigne de l'éclectisme qui touche l'architecture des lieux de villégiature à partir du milieu du 19e siècle. Les pavillons coloniaux des Expositions Universelles de 1889 et 1900 ont sans doute été déterminants dans l'adoption du style mauresque. Son adoption dans un bâtiment thermal connaît des précédents en France. On peut ainsi rapprocher les pavillons santonnois de l'établissement thermal du Mont-Dore (Puy-de-Dôme) de Louis-Charles Ledru et de celui de Salies-de-Béarn (Pyrénées-Atlantiques) d'Adrien Lagarde, et surtout des pavillons des sources du Hammam construits d'après les plans d'Antoine Percilly (1893) à Hauterive (Allier). Il n'existe pas d'équivalent en Bourgogne-Franche-Comté.

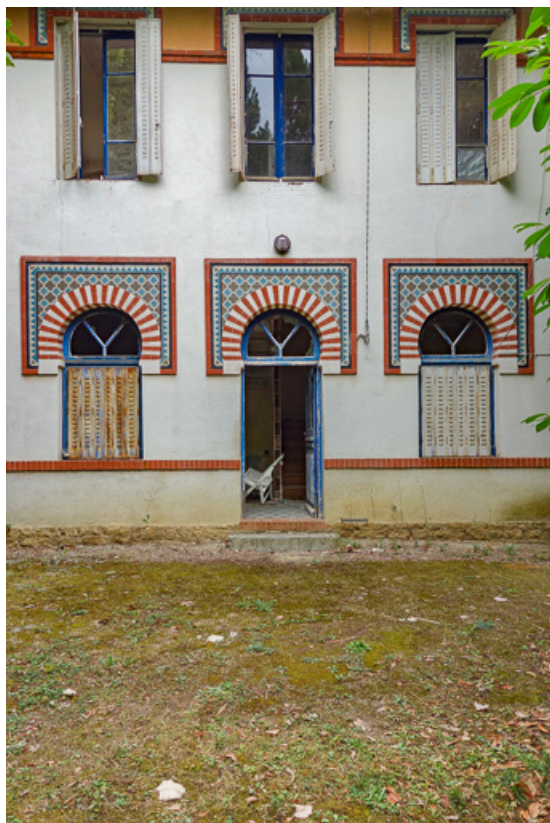
N° de l'illustration : 20192100104NUC2A

**Élévation du pavillon du gardien, façade principale.**  
21, Santenay avenue des Sources

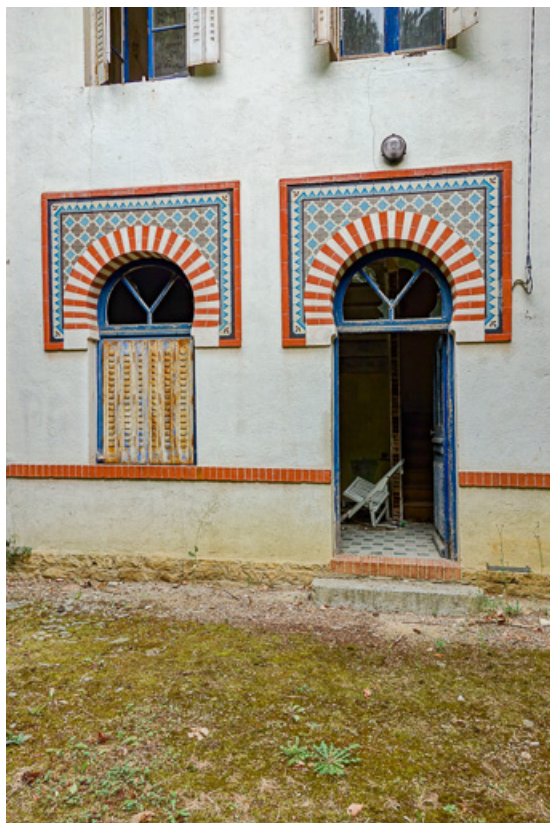
N° de l'illustration : 20192100107NUC2A

**Élévation du pavillon du gardien, façade principale, décor de céramique.**  
21, Santenay avenue des Sources

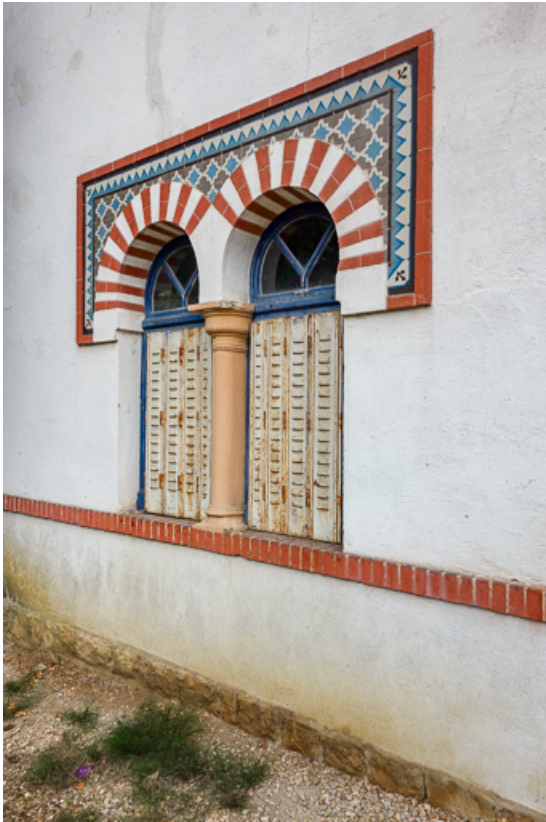
N° de l'illustration : 20192100103NUC2A

**Élévation du pavillon du gardien, baies jumelées du rez-de-chaussée.**  
21, Santenay avenue des Sources

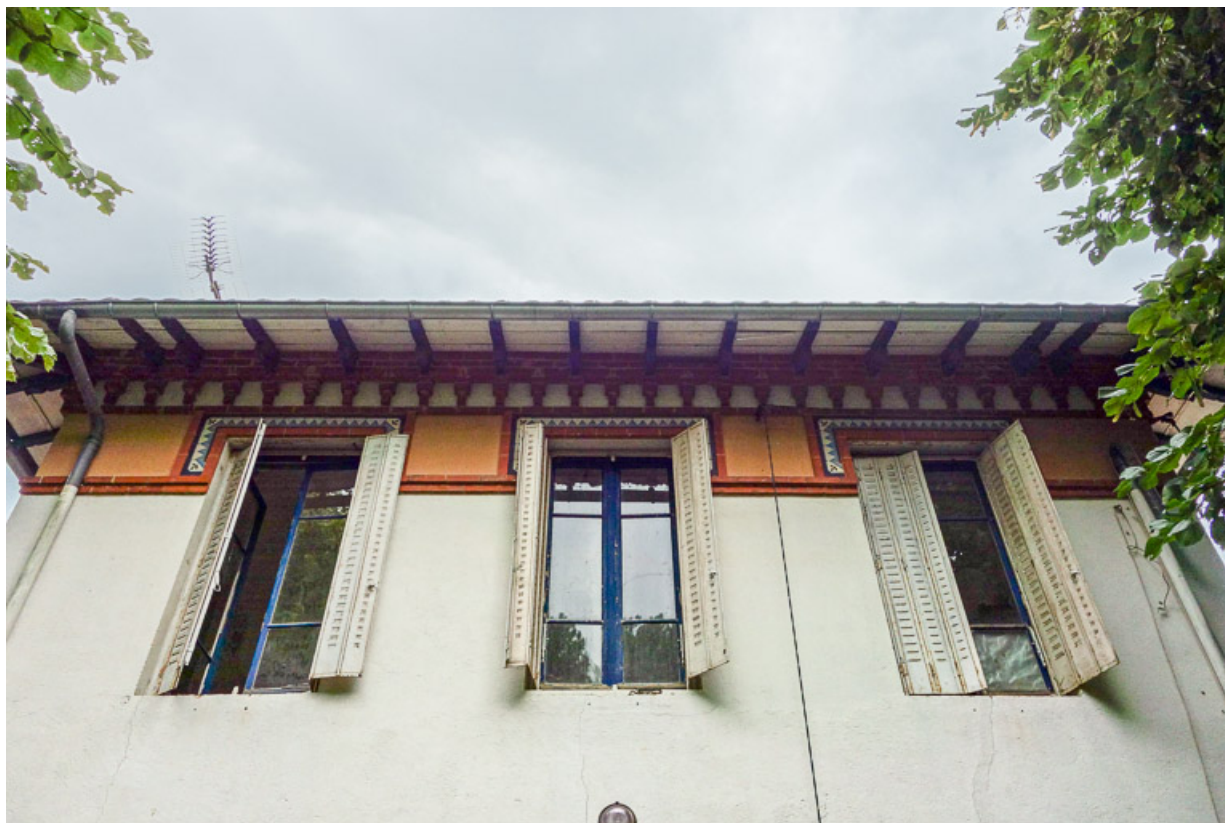
N° de l'illustration : 20192100108NUC2A

**Élévation du pavillon du gardien, fenêtres de l'étage et toiture.**

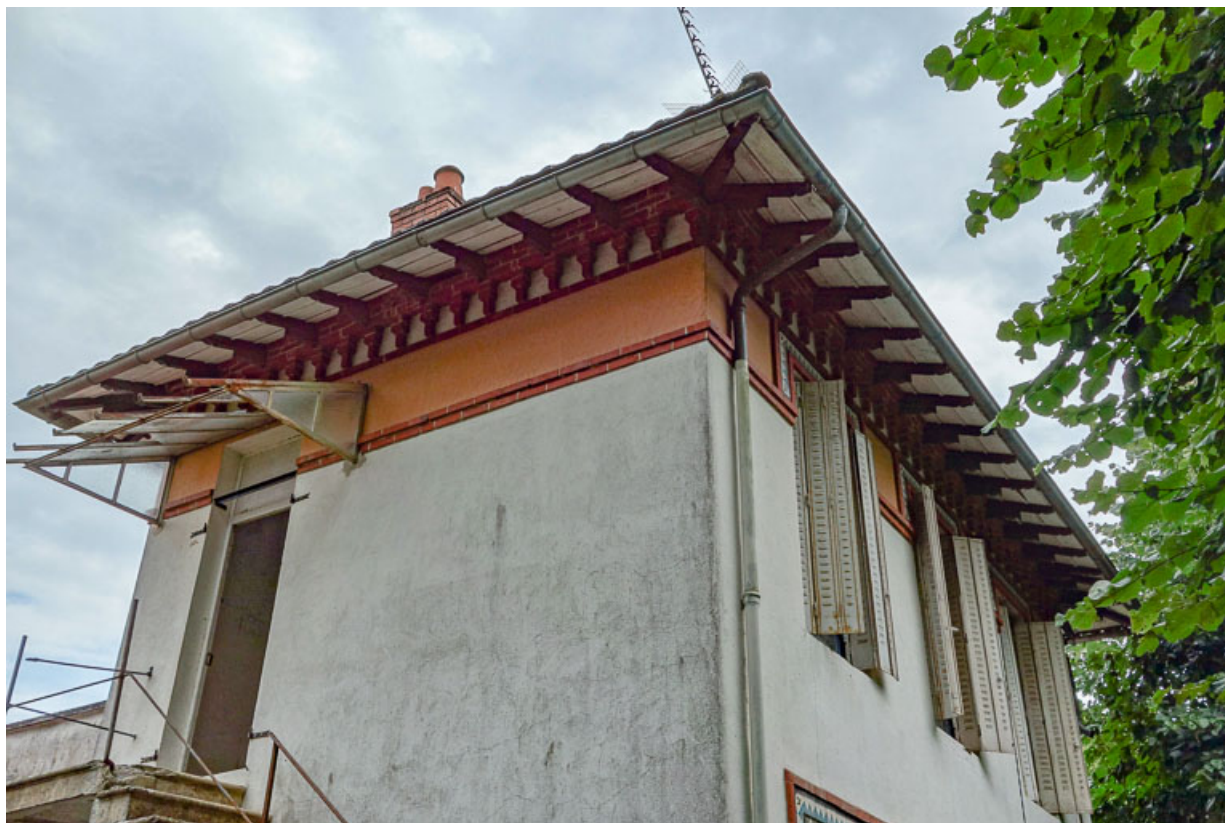
N° de l'illustration : 20192100106NUC2A

**Élévation du pavillon du gardien, fenêtres de l'étage et toiture.**
