REMISE

Bourgogne-Franche-Comté, Côte-d'Or
Aignay-le-Duc
10 rue de la Savoie

Dossier IA21005829 réalisé en 2022
Auteur(s) : Morgane Guillemin

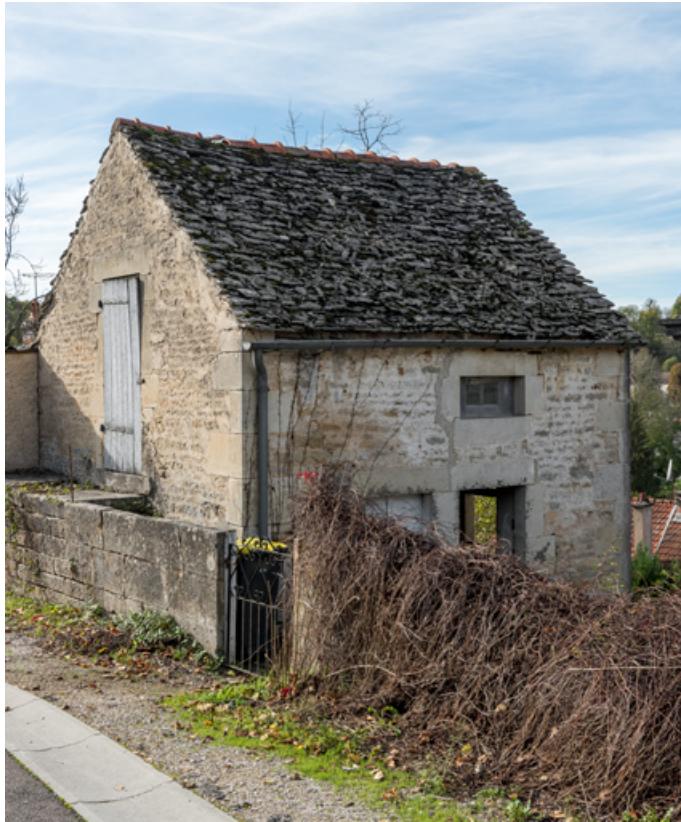
N° de l'illustration : 20222101093NUC2A

Vue d'ensemble depuis l'est.

Ce bâtiment, de plan rectangulaire, comprend trois niveaux. Le niveau inférieur, enterré côté rue, est une cave voutée accessible par une porte piétonne. Le niveau supérieur dispose de plusieurs ouvertures : une porte piétonne flanquée d'une fenêtre, une fenêtre à croisée sur le mur pignon droit et une porte piétonne au niveau du mur pignon gauche. Ce niveau est surmonté par un comble à surcroît possédant une seule ouverture.

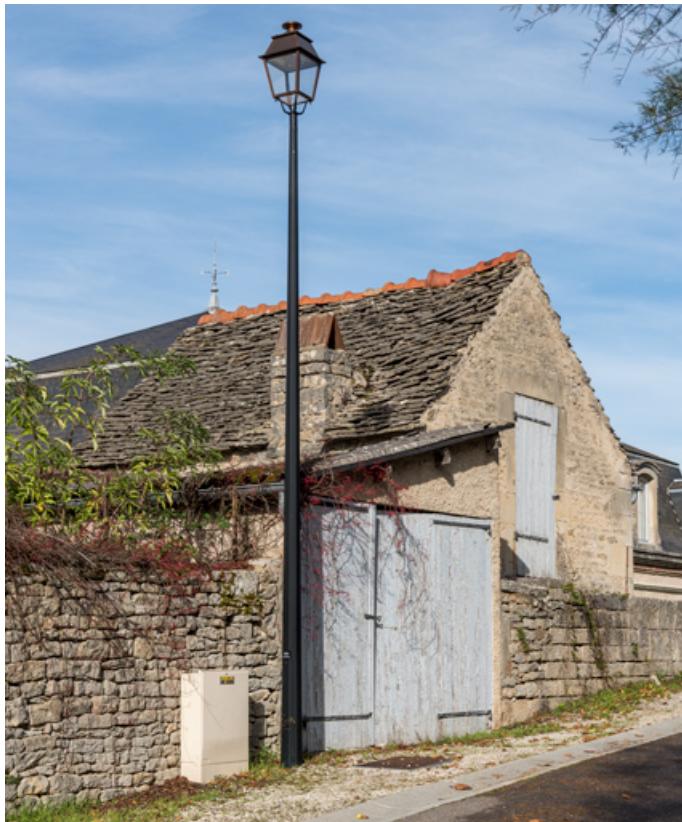
N° de l'illustration : 20222101091NUC2A

Vue d'ensemble depuis l'ouest.

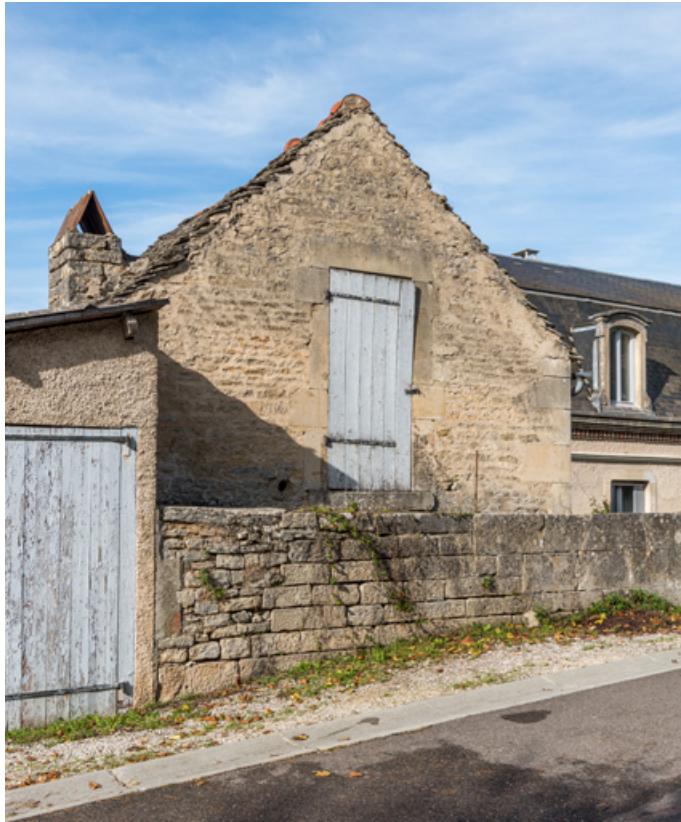
N° de l'illustration : 20222101092NUC2A

Détail du mur pignon sud.

Couvert en pierre calcaire, les pierre des rives de pignon ne sont pas saillantes. Le faîte est en tuiles mécaniques.

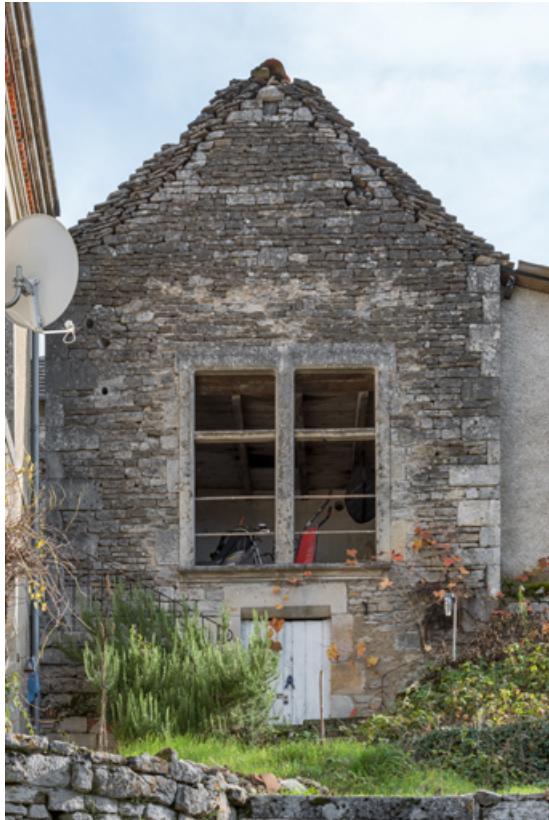
N° de l'illustration : 20222101095NUC4A

Vue du mur pignon nord.

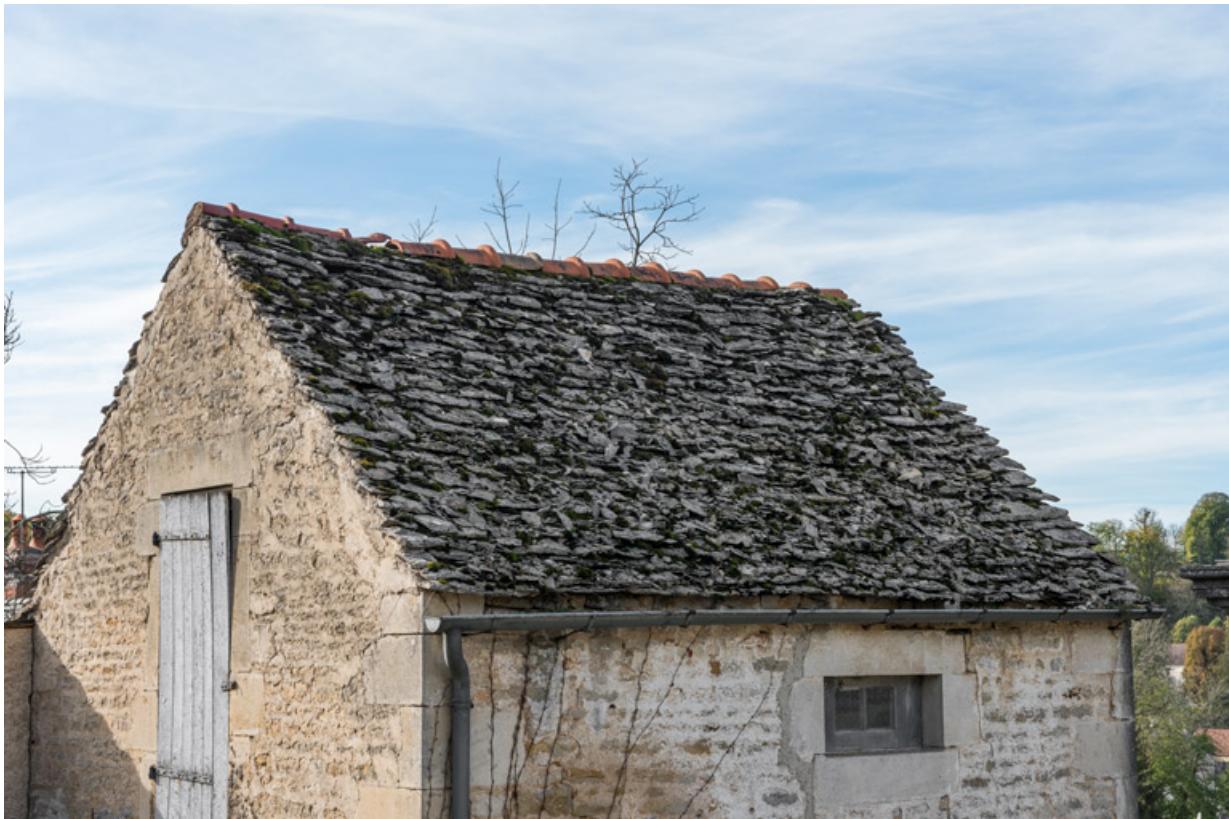
N° de l'illustration : 20222101094NUC4A

Détail de la toiture.

Toit : calcaire en couverture, tuile mécanique
