## REMISE

Bourgogne-Franche-Comté, Côte-  
d'Or  
Aignay-le-Duc  
10 rue de la Savoie

Dossier IA21005829 réalisé en 2022  
Auteur(s) : Morgane Guillemain

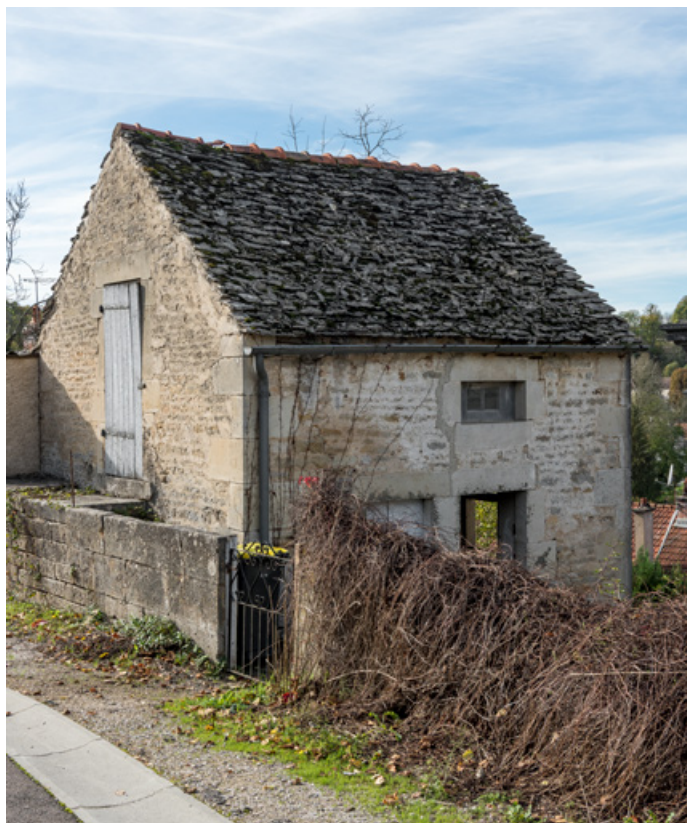
N° de l'illustration : 20222101093NUC2A

**Vue d'ensemble depuis l'est.**

Ce bâtiment, de plan rectangulaire, comprend trois niveaux. Le niveau inférieur, enterré côté rue, est une cave voûtée accessible par une porte piétonne. Le niveau supérieur dispose de plusieurs ouvertures : une porte piétonne flanquée d'une fenêtre, une fenêtre à croisée sur le mur pignon droit et une porte piétonne au niveau du mur pignon gauche. Ce niveau est surmonté par un comble à surcroît possédant une seule ouverture.

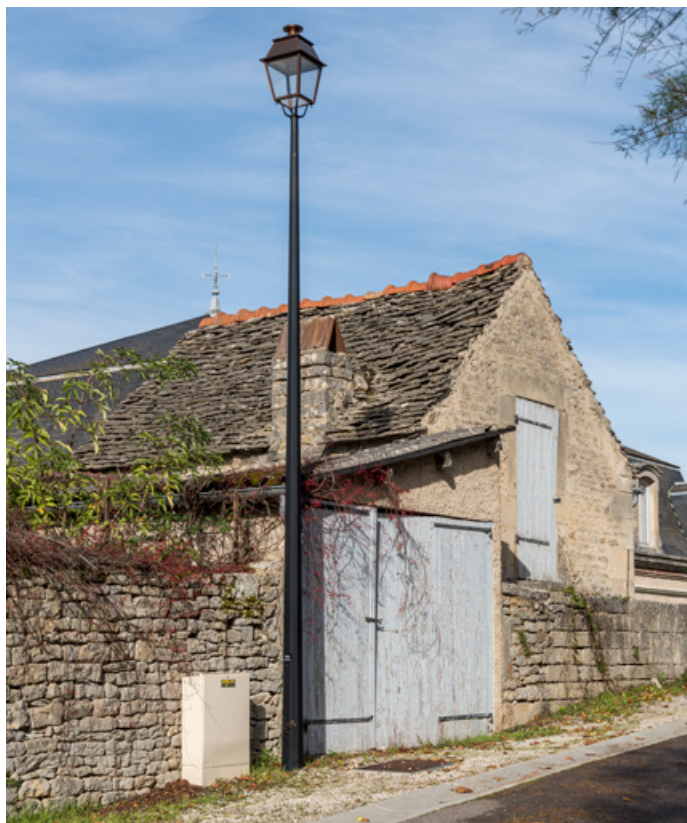
N° de l'illustration : 20222101091NUC2A

**Vue d'ensemble depuis l'ouest.**

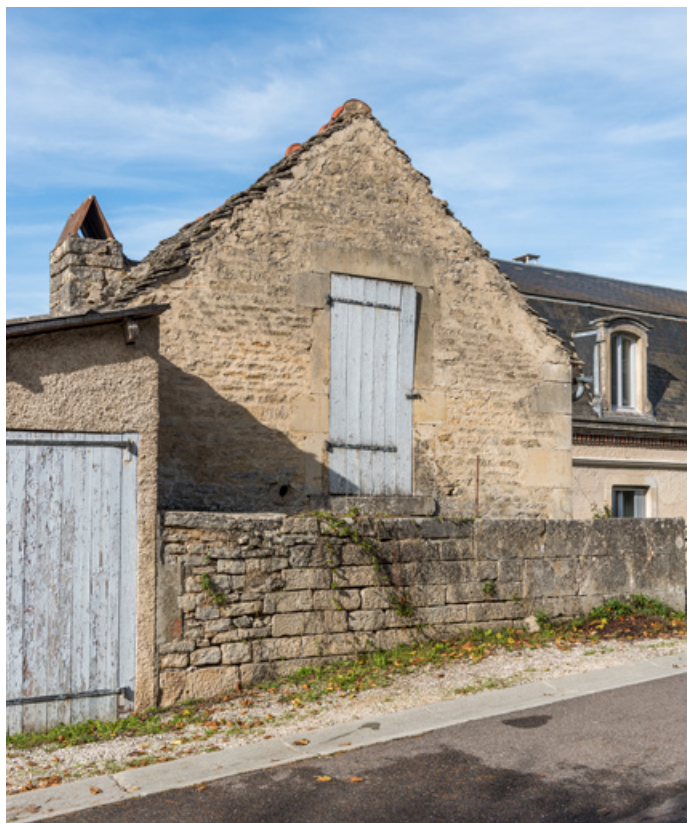
N° de l'illustration : 20222101092NUC2A

**Détail du mur pignon sud.**

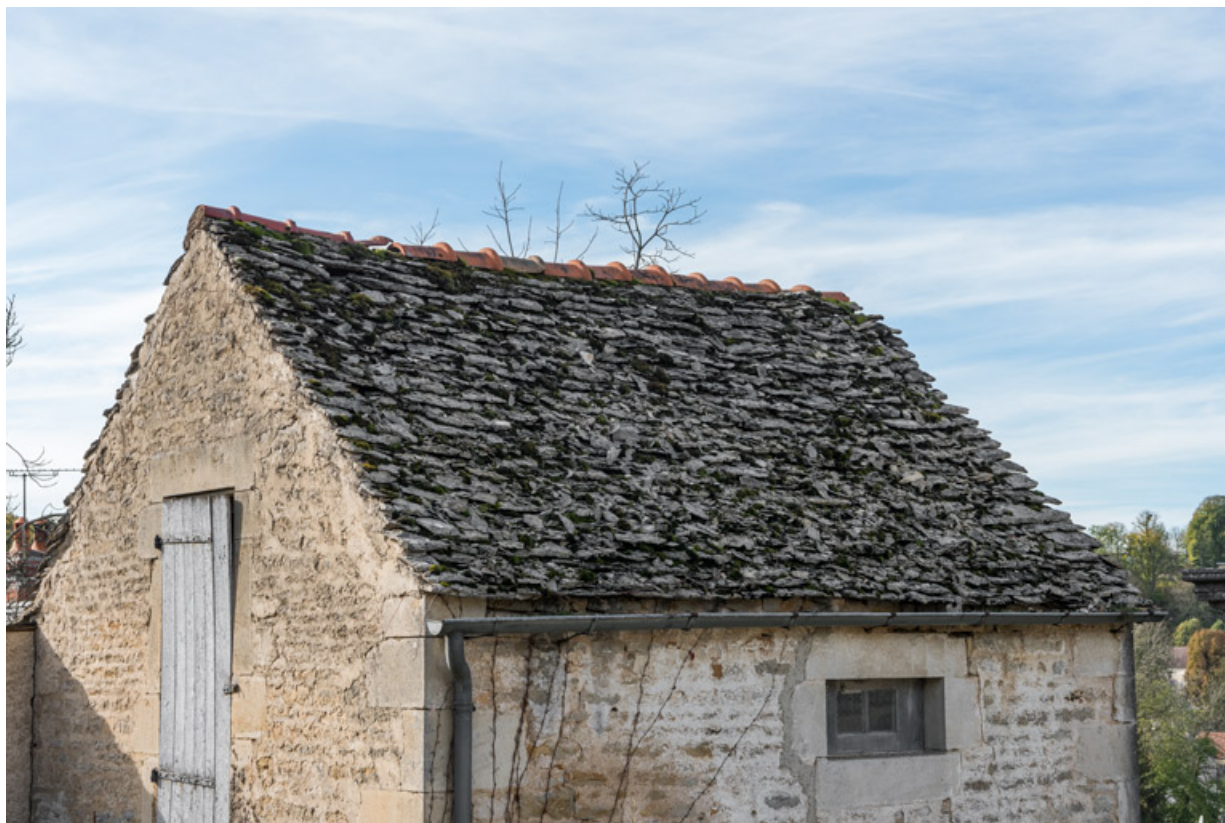
N° de l'illustration : 20222101094NUC4A

**Détail de la toiture.**

Couvert en pierre calcaire, les pierres des rives de pignon ne sont pas saillantes. Le faîtage est en tuiles mécaniques.
