## MAISON

Bourgogne-Franche-Comté, Côte-  
d'Or  
Belan-sur-Ource  
13 rue de la Cure

Dossier IA21005844 réalisé en 2022  
Auteur(s) : Morgane Guillemain

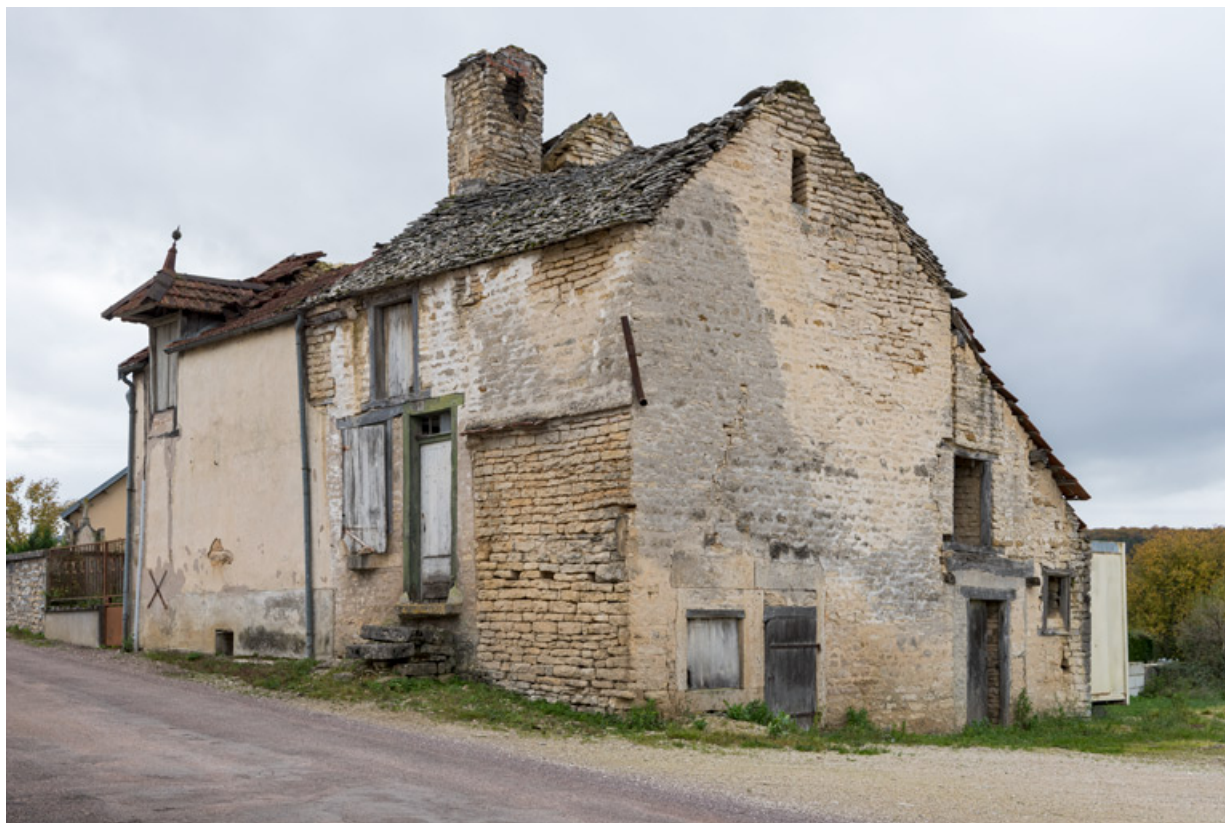
N° de l'illustration : 20222101127NUC4A

**Vue d'ensemble depuis le sud.**

La maison, de plan rectangulaire, comprend trois niveaux : un escalier en pierre (en très mauvais état) permet d'accéder à une porte piétonne flanquée d'une fenêtre, cet ensemble est surmonté d'une fenêtre positionnée au centre de ces deux ouvertures. La gargouille d'évier sous la fenêtre est conservée. Les encadrements des ouvertures sont en bois. Un rang de tuiles plates formant un larmier est visible en façade suggérant une ancienne construction accolée à la façade de la maison. Le mur pignon compte trois ouvertures : une porte piétonne flanquée d'une fenêtre, une petite ouverture au niveau des combles. Couverte en pierre calcaire, les pierres des rives de pignon ne sont pas saillantes. Les pierres d'arrière-gouttière sont placées directement sur le mur gouttereau.

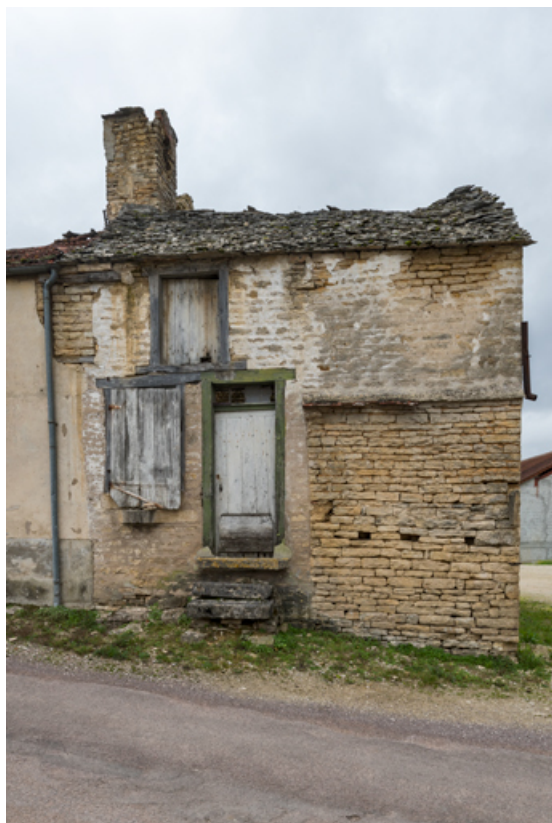
N° de l'illustration : 20222101128NUC4A

**Vue de la façade ouest.**

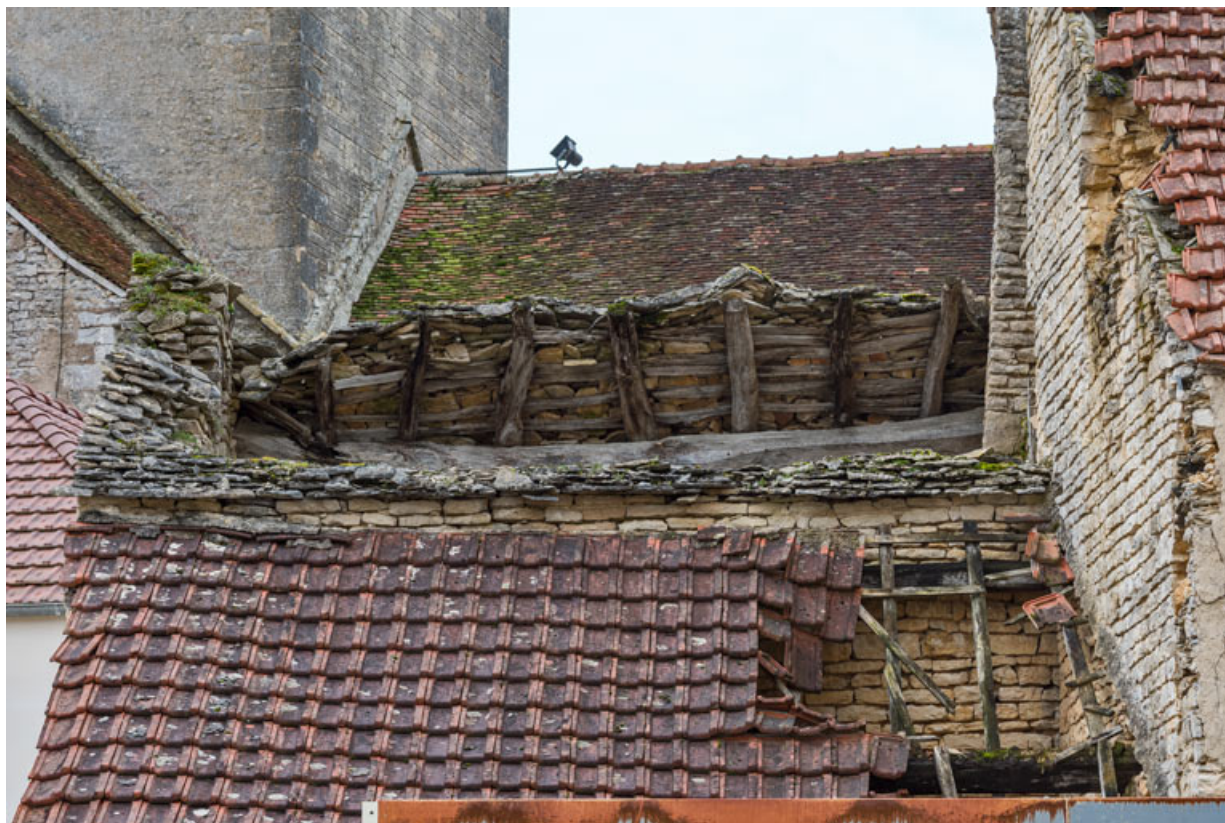
N° de l'illustration : 20222101126NUC4A

**Détail de la toiture côté est.**

**Toit** : calcaire en couverture

**Type(s) de couverture** : toit à longs pans pignon découvert

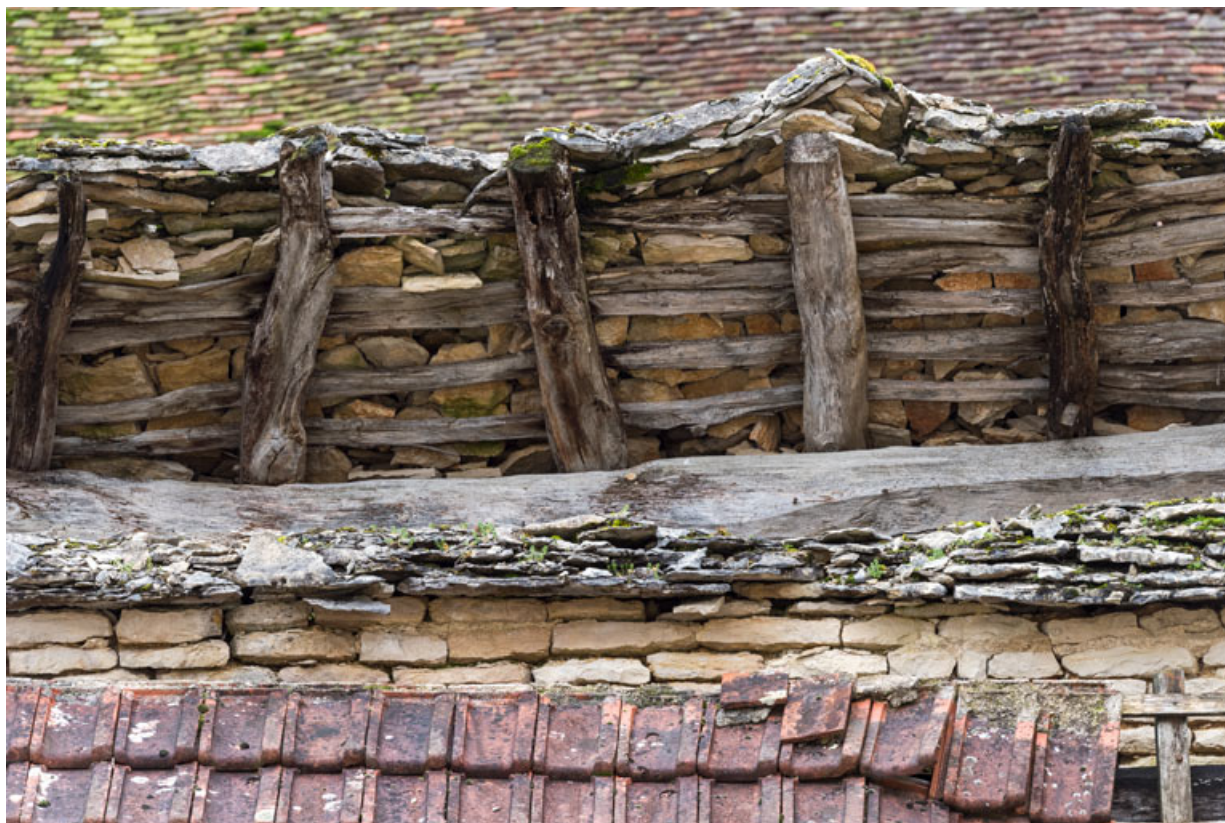
N° de l'illustration : 20222101125NUC4A

**Détail de la toiture côté est.**
