COLOMBIER

Bourgogne-Franche-Comté, Côte-d'Or
Brémur-et-Vaurois
Brémur - rue du Château

Dossier IA21005847 réalisé en 2022
Auteur(s) : Morgane Guillemin

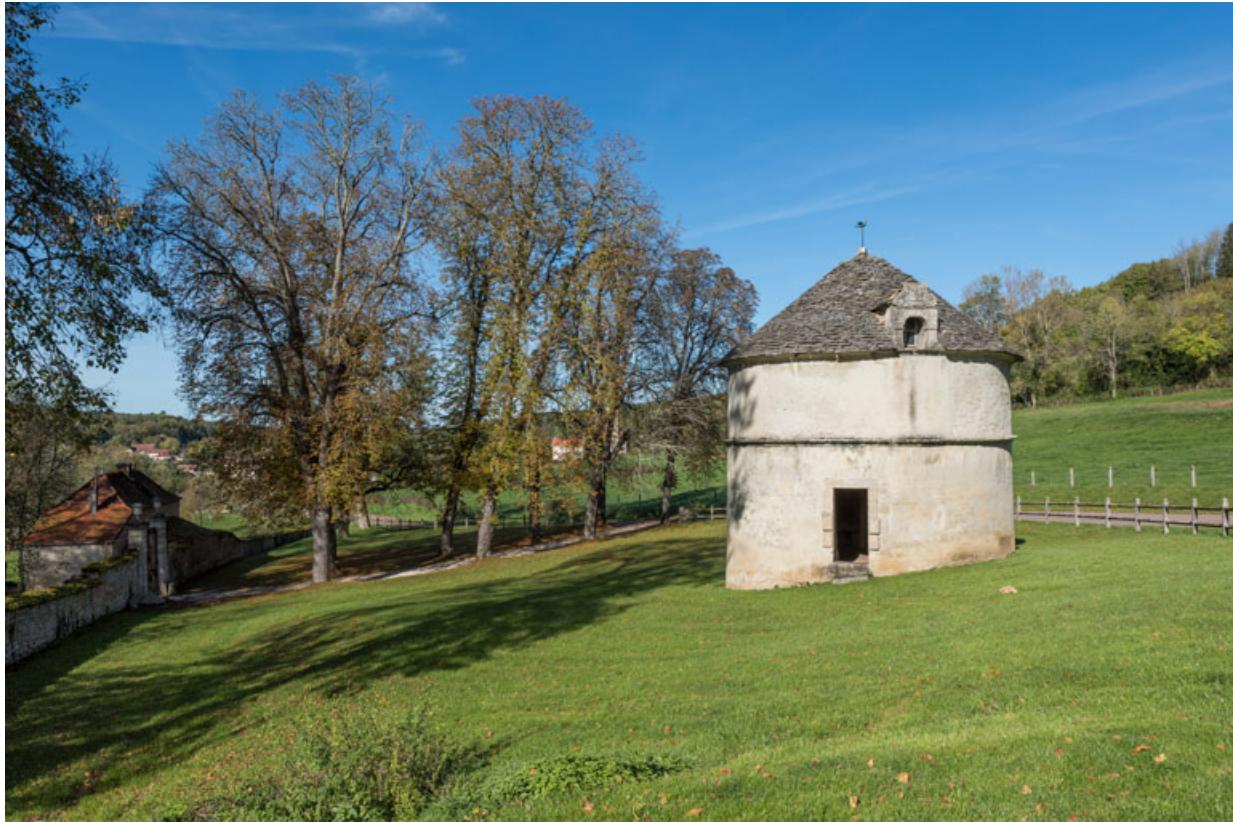
N° de l'illustration : 20222101032NUC4A

Vue d'ensemble depuis le sud.

Colombier de plan circulaire couvert en pierre calcaire. Les pierres reposent sur une charpente en bois. Le colombier est percé d'une porte piétonne et de deux lucarnes. Un larmier scinde l'élévation en deux et permet d'évacuer les eaux pluviales. La lucarne sud est particulièrement soignée : deux volutes encadrent la partie centrale du fronton. A l'intérieur, la charpente formée d'un poteau central pivotant, des potences réunissant le poteau à une échelle tournante et les boulins sont conservés.

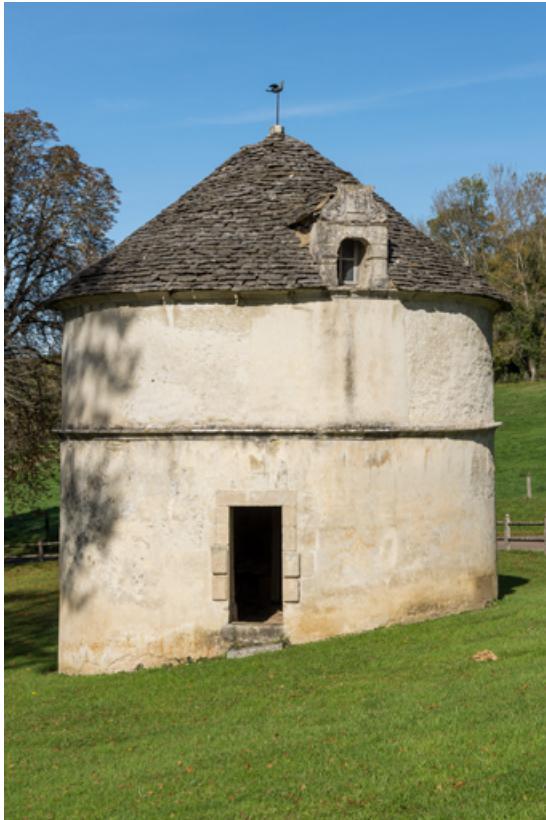
N° de l'illustration : 20222101033NUC4A

Vue des ouvertures côté sud.

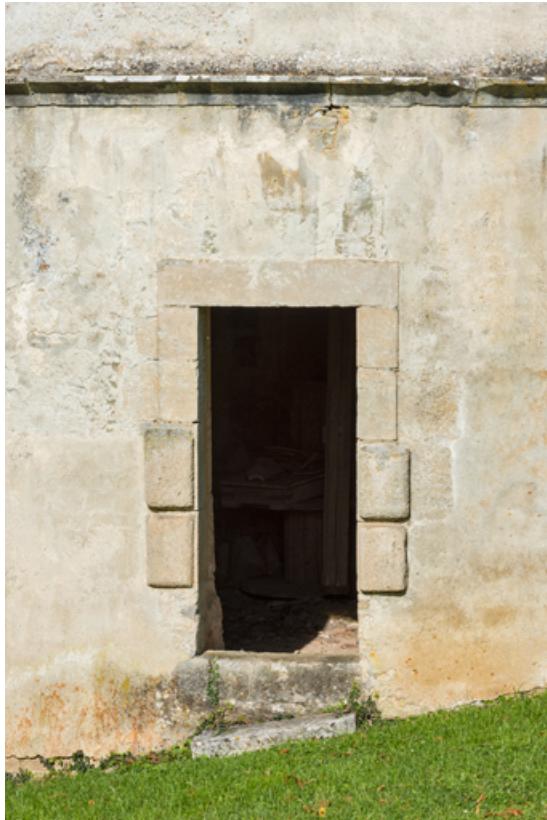
N° de l'illustration : 20222101034NUC4A

Détail de la porte.

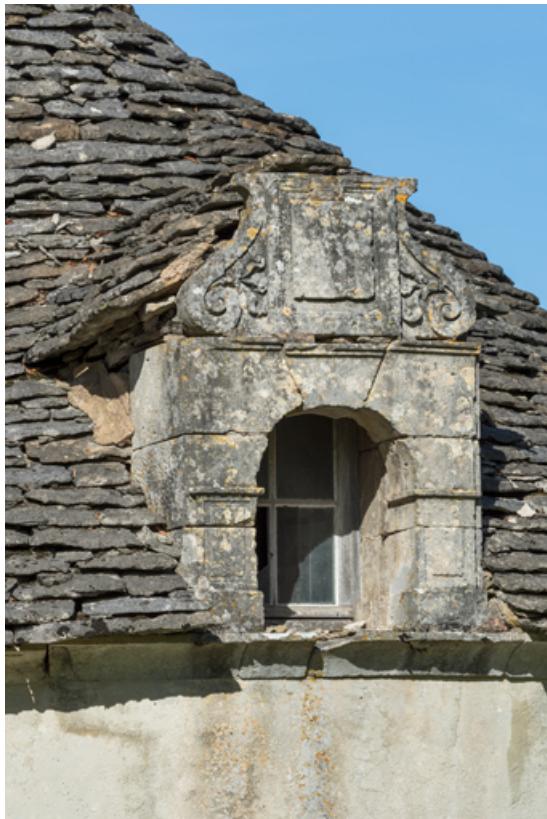
N° de l'illustration : 20222101035NUC4A

Détail de la lucarne sud.

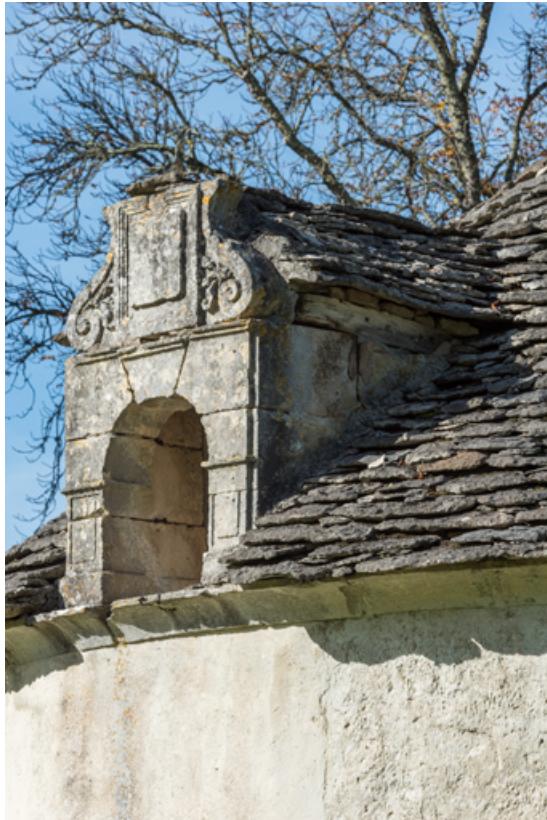
N° de l'illustration : 20222101037NUC4A

Détail de la lucarne sud.

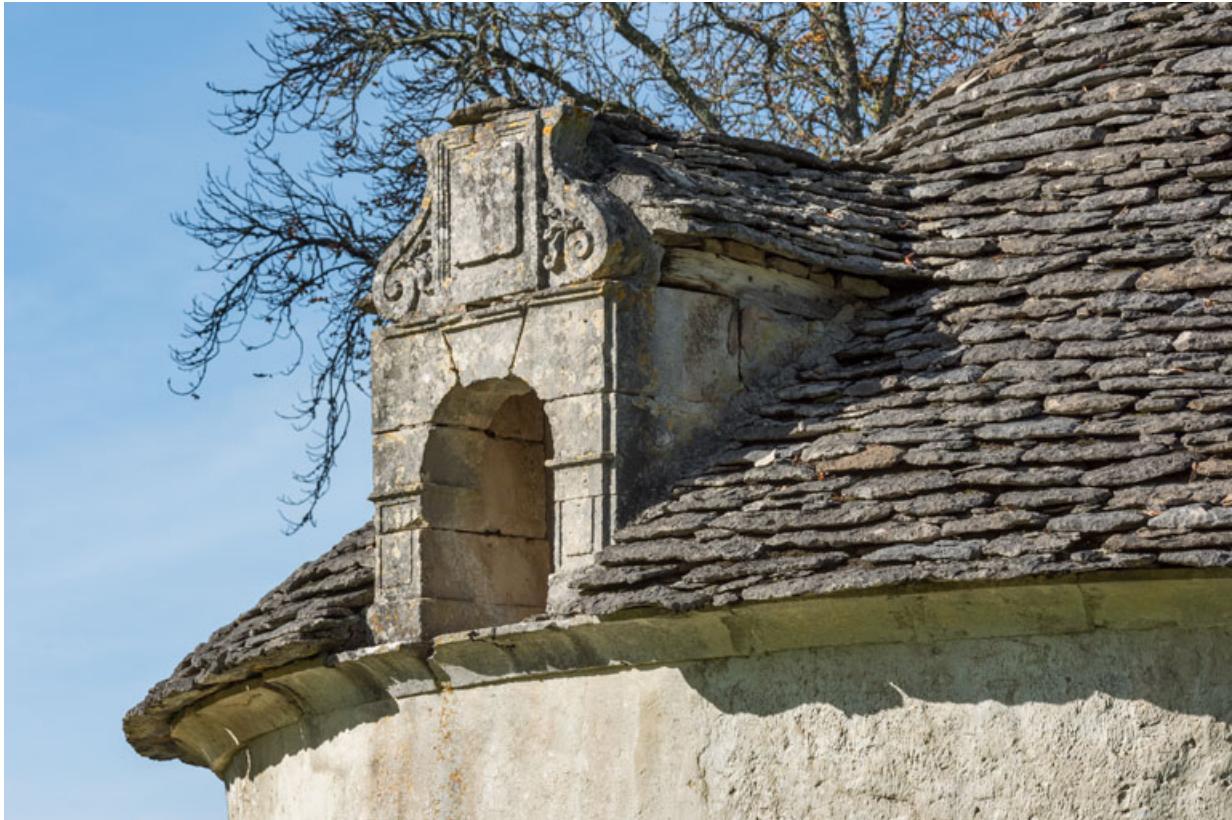
N° de l'illustration : 20222101038NUC4A

Détail de la lucarne sud.

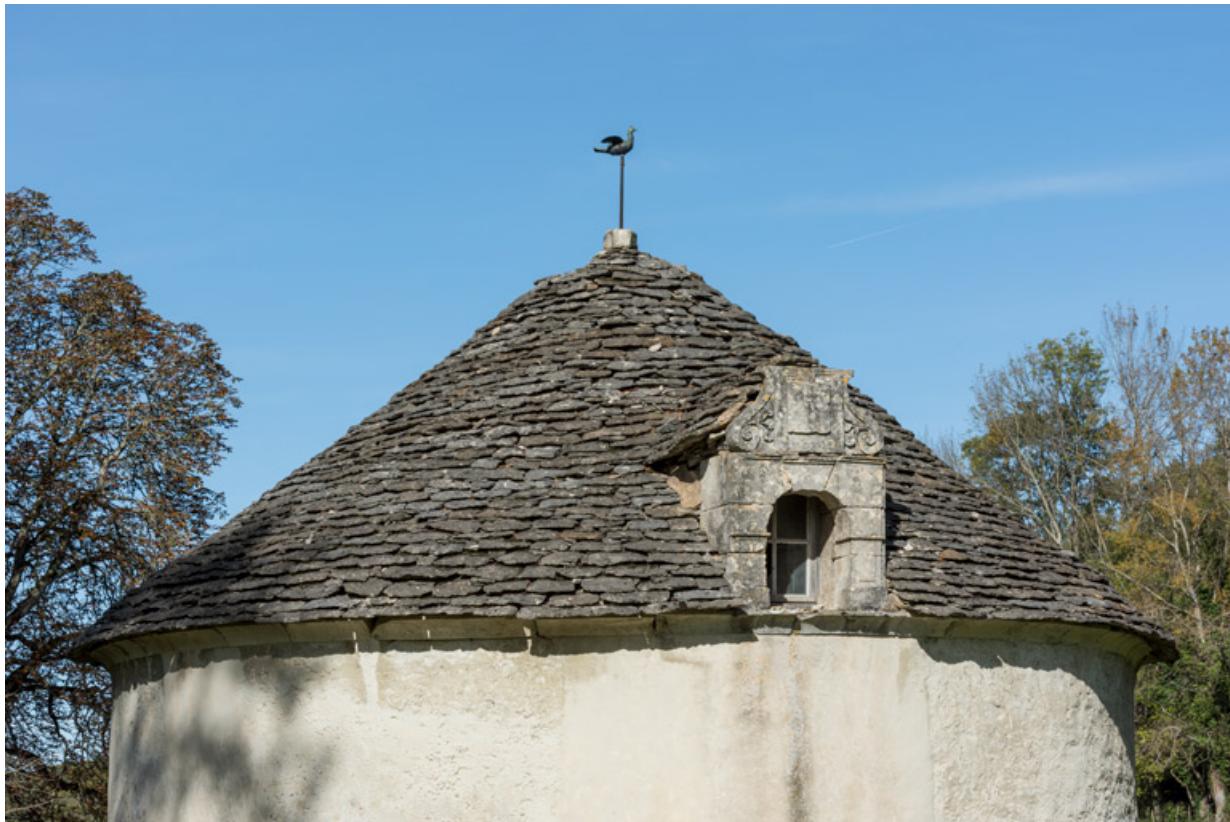
N° de l'illustration : 20222101036NUC4A

Détail de la toiture.

Toit : calcaire en couverture

Couvrement : charpente en bois apparente

Type(s) de couverture : toit conique

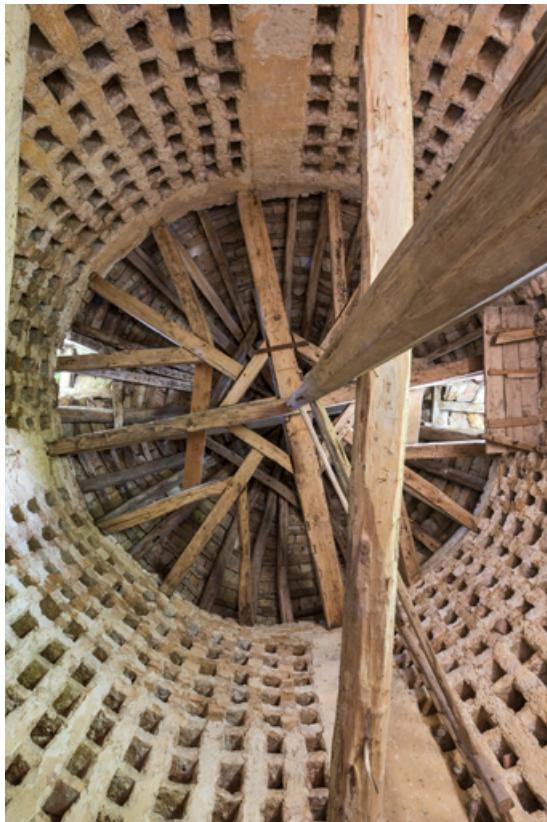
N° de l'illustration : 20222101113NUC4A

Vue intérieure.
