## REMISE

Bourgogne-Franche-Comté, Côte-d'Or  
Vanvey  
1 route de Villier-le-Duc

Dossier IA21005852 réalisé en 2022  
Auteur(s) : Morgane Guillemain

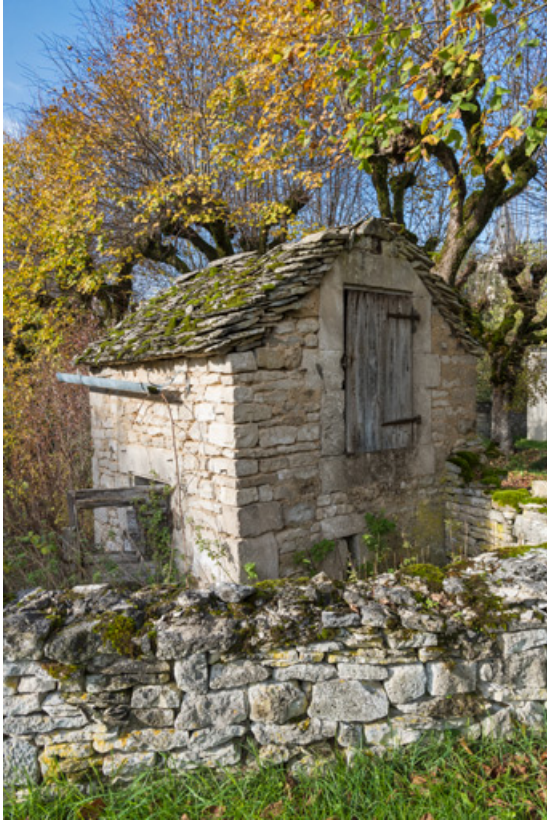
N° de l'illustration : 20222101120NUC4A

**Vue d'ensemble depuis l'est.**

La remise est de plan rectangulaire et comprend quatre ouvertures : deux portes de petites dimensions et deux ouvertures (fentes réalisées grâce à deux pierres de taille légèrement séparées l'une de l'autre). Les encadrements des portes sont en pierre de taille, avec une feuillure. La remise est couverte en pierre calcaire, les pierres des rives de pignon ne sont pas saillantes.
