REMISE

Bourgogne-Franche-Comté, Côte-
d'Or
Vanvey
1 route de Villier-le-Duc

Dossier IA21005852 réalisé en 2022
Auteur(s) : Morgane Guillemain

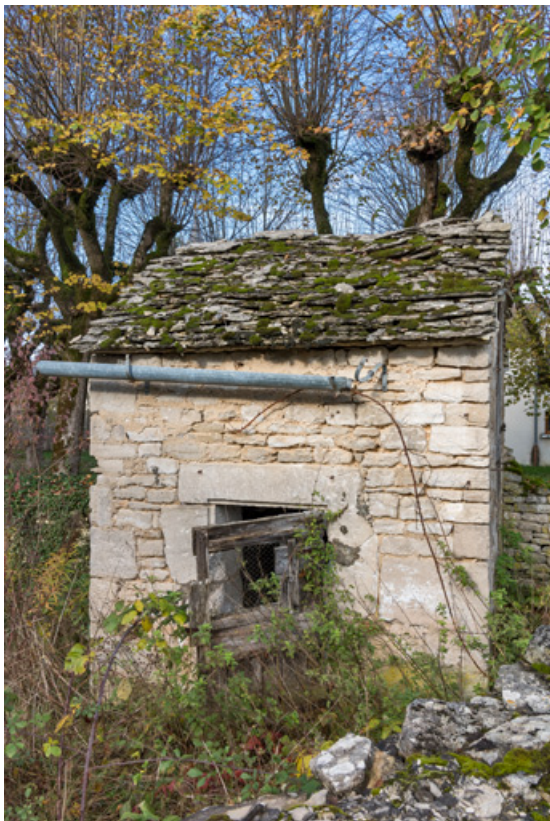
N° de l'illustration : 20222101119NUC4A

Vue de la façade sud.

La remise est de plan rectangulaire et comprend quatre ouvertures : deux portes de petites dimensions et deux ouvertures (fentes réalisées grâce à deux pierres de taille légèrement séparées l'une de l'autre). Les encadrements des portes sont en pierre de taille, avec une feuillure. La remise est couverte en pierre calcaire, les pierres des rives de pignon ne sont pas saillantes.
