REMISE

Bourgogne-Franche-Comté, Côte-d'Or
Vanvey
1 route de Villier-le-Duc

Dossier IA21005852 réalisé en 2022
Auteur(s) : Morgane Guillemain

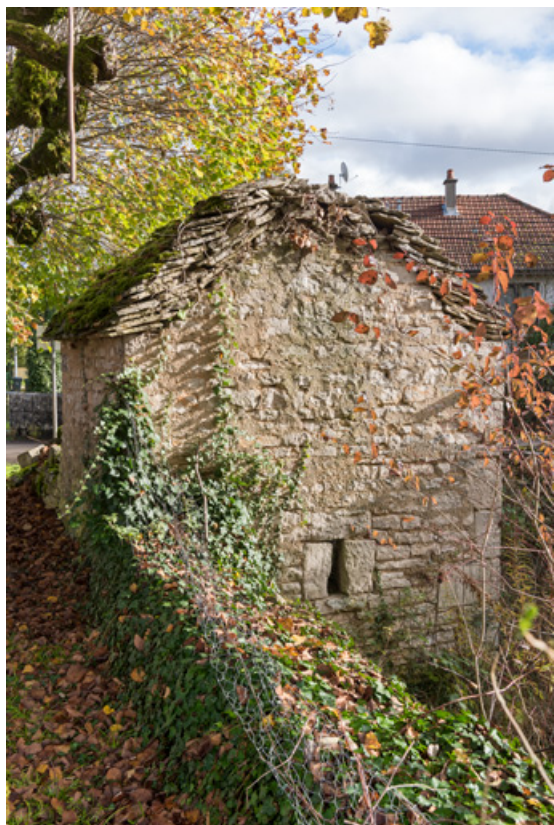
N° de l'illustration : 20222101123NUC4A

Vue de la façade ouest.

La remise est de plan rectangulaire et comprend quatre ouvertures : deux portes de petites dimensions et deux ouvertures (fentes réalisées grâce à deux pierres de taille légèrement séparées l'une de l'autre). Les encadrements des portes sont en pierre de taille, avec une feuillure. La remise est couverte en pierre calcaire, les pierres des rives de pignon ne sont pas saillantes.
