USINE DE CONSTRUCTION MÉCANIQUE POUGUET, PUIS USINE DE BONNETERIE DE LA SOCIÉTÉ TRICOTAGE CONFECTION ORNANS (TCO), ACTUELLEMENT CENTRALE HYDROÉLECTRIQUE

Bourgogne-Franche-Comté, Doubs
Ornans
1 route de Saules

Dossier IA25000133 réalisé en 2015 revu en 2016

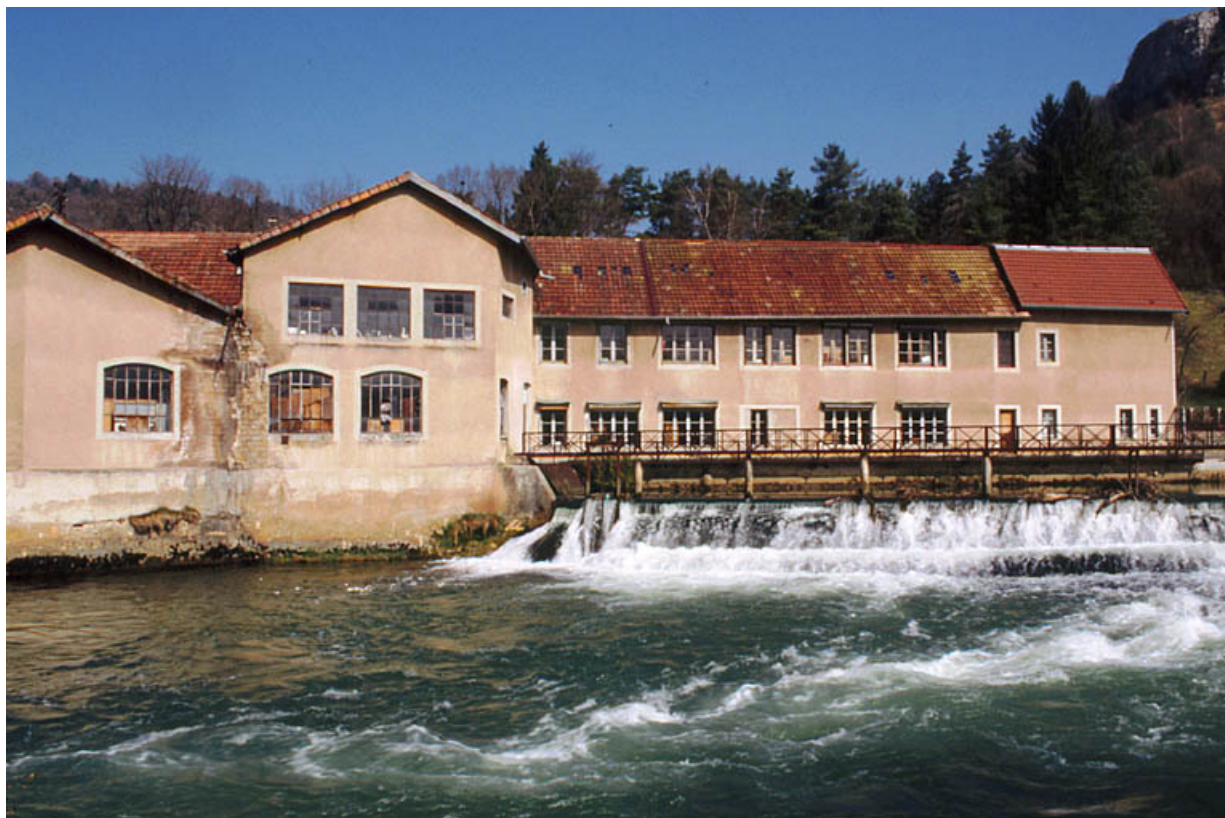
Bâtiment d'eau et atelier de fabrication du moulin depuis la rive gauche de la Loue.
25, Ornans, 1 route de Saules

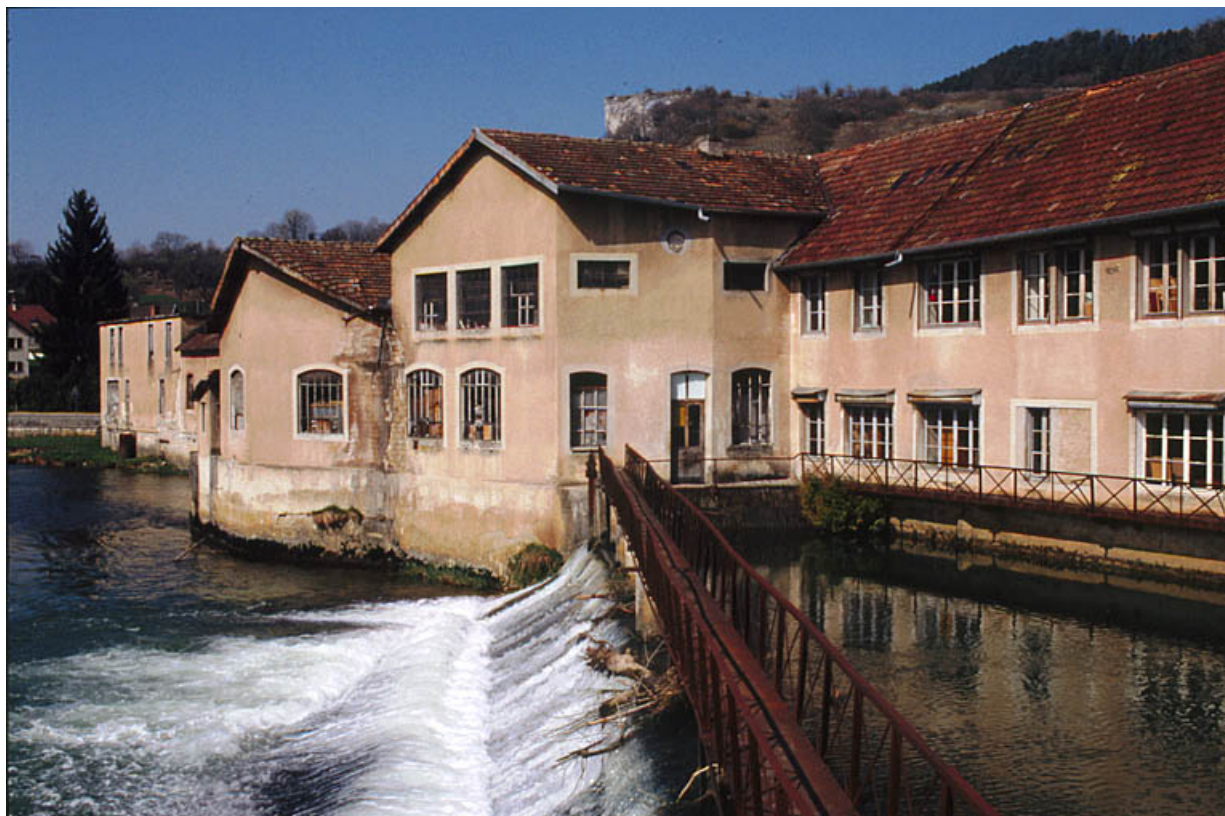
Bâtiment d'eau et atelier de fabrication du moulin depuis la passerelle du barrage.

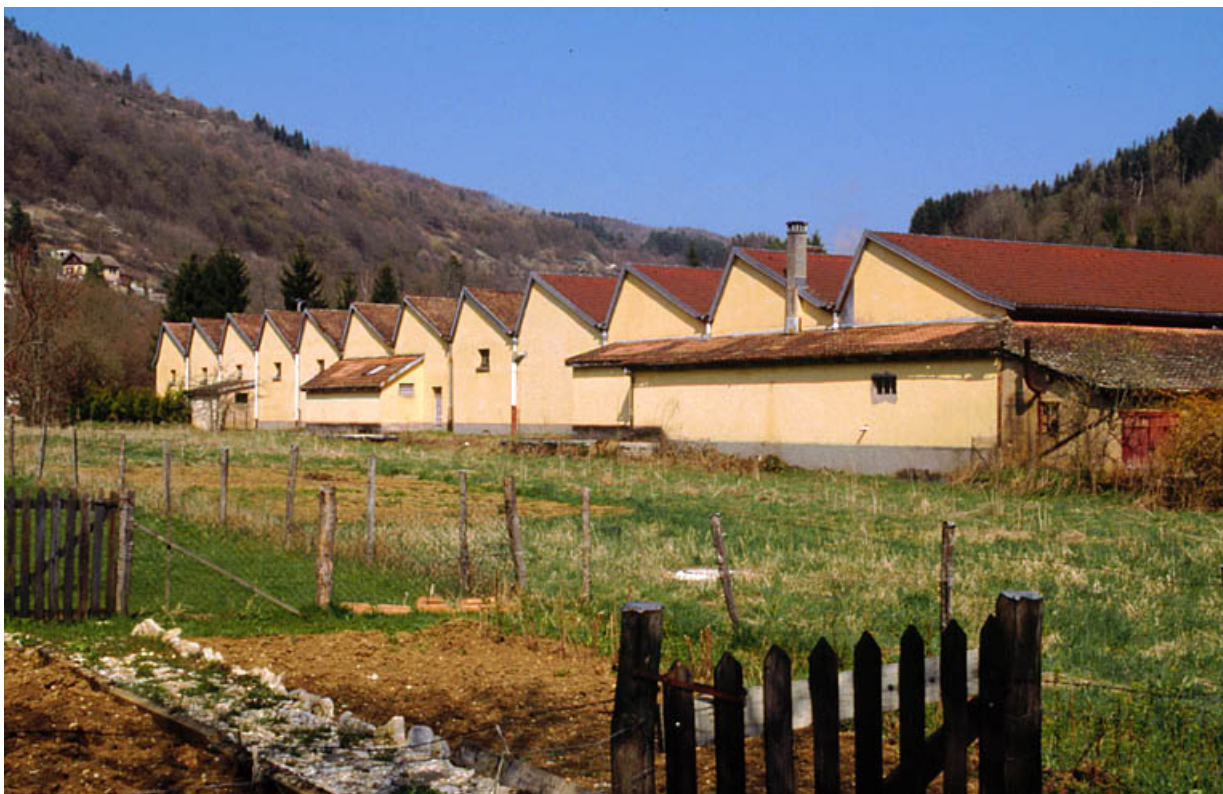
Mur-pignons ouest et sheds des ateliers de la nouvelle usine de bonneterie.
25, Ornans, 1 route de Saules

Le bâtiment du moulin est en moellon calcaire enduit, avec un étage carré, toit à longs pans et tuile mécanique. Le prolongement occidental (actuel magasin industriel) est en rez-de-chaussée, avec baies couvertes d'arcs segmentaires en brique et toit à longs pans et terrasse. L'usine de bonneterie comprend un vaste bâtiment en rez-de-chaussée couvert de

sheds abritant les ateliers de fabrication (teinture et confection), auquel sont accolés un bâtiment à un étage carré à usage de bureau et logement, une chaufferie avec sa cheminée, et un transformateur. Le logement de contremaître est à un étage carré, couvert d'un toit en pavillon. Le magasin industriel (ancien atelier de scierie) comprend un étage carré et un étage de comble, avec toit à demi-croupe, flanqué d'un logement.

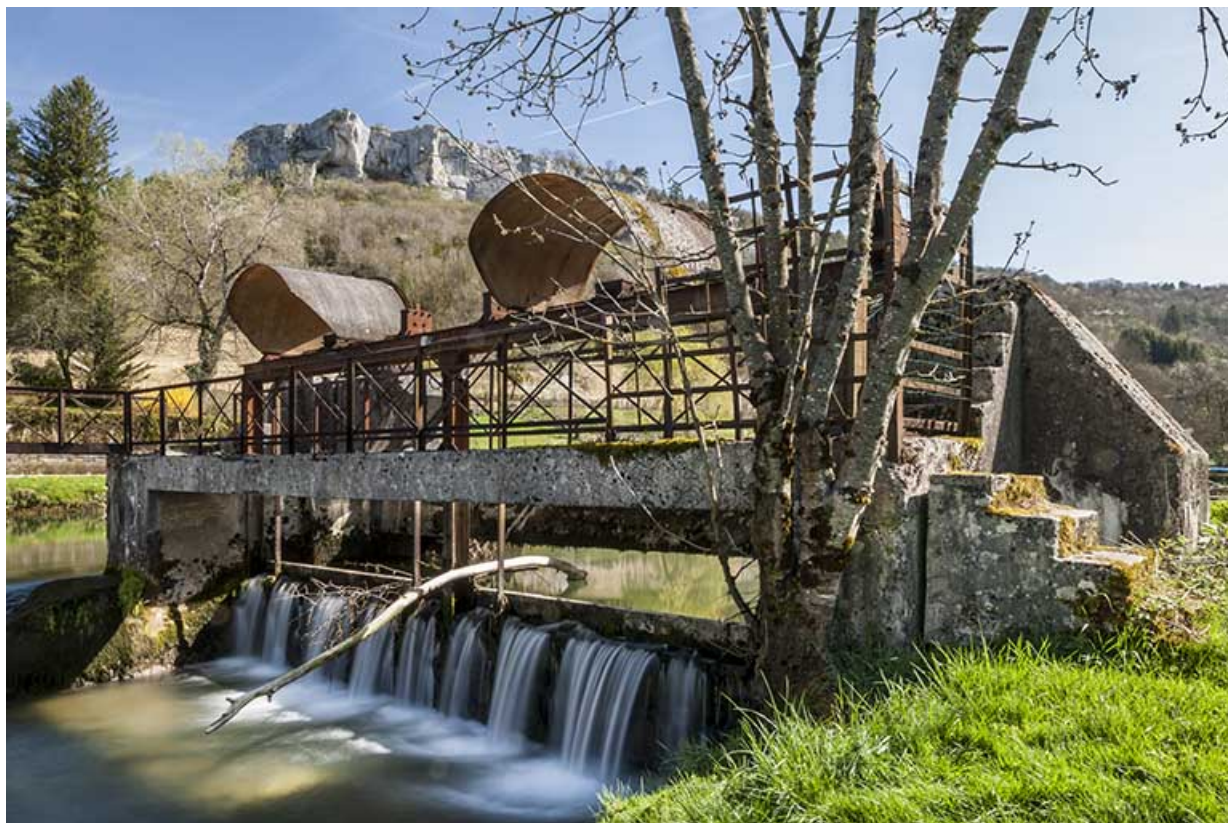
Vannage du barrage.
