USINE DE CONSTRUCTION MÉCANIQUE POUGUET, PUIS USINE DE BONNETERIE DE LA SOCIÉTÉ TRICOTAGE CONFECTION ORNANS (TCO), ACTUELLEMENT CENTRALE HYDROÉLECTRIQUE

Bourgogne-Franche-Comté, Doubs
Ornans
1 route de Saules

Dossier IA25000133 réalisé en 2015 revu en 2016

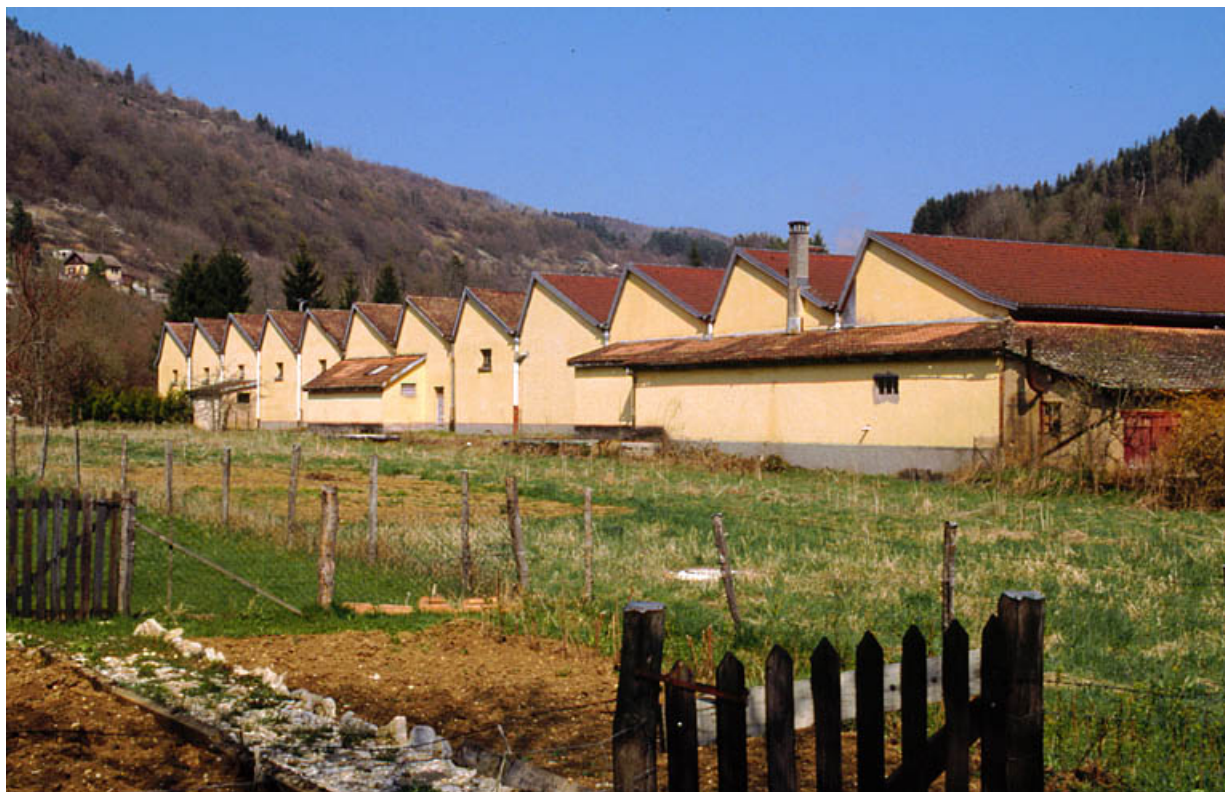
Mur-pignons ouest et sheds des ateliers de la nouvelle usine de bonneterie.
25, Ornans, 1 route de Saules

sheds abritant les ateliers de fabrication (teinture et confection), auquel sont accolés un bâtiment à un étage carré à usage de bureau et logement, une chaufferie avec sa cheminée, et un transformateur. Le logement de contremaître est à un étage carré, couvert d'un toit en pavillon. Le magasin industriel (ancien atelier de scierie) comprend un étage carré et un étage de comble, avec toit à demi-croupe, flanqué d'un logement.
