USINE DE CONSTRUCTION MÉCANIQUE POUQUET, PUIS USINE DE BONNETERIE DE LA SOCIÉTÉ TRICOTAGE CONFECTON ORNANS (TCO), ACTUELLEMENT CENTRALE HYDROÉLECTRIQUE

Bourgogne-Franche-Comté, Doubs
Ornans
1 route de Saules

Dossier IA25000133 réalisé en 2015 revu en
2016

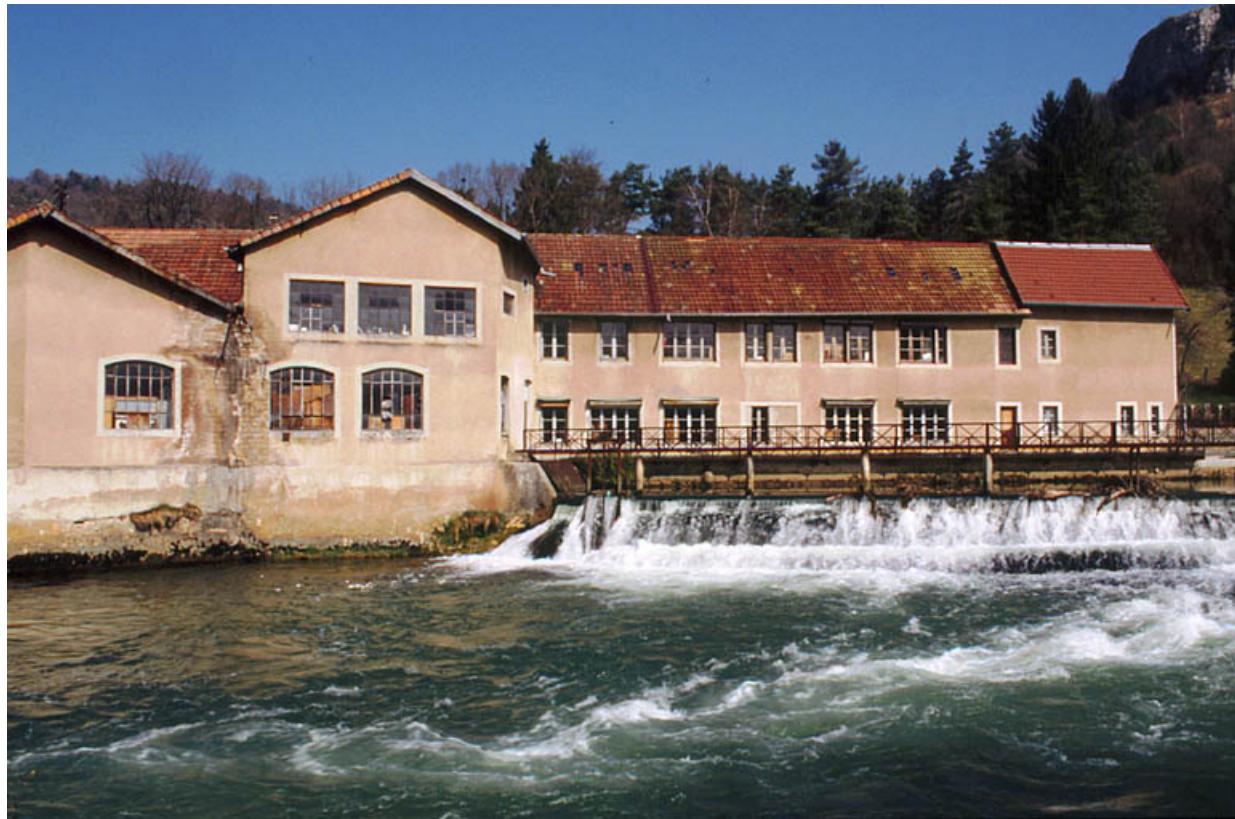
Bâtiment d'eau et atelier de fabrication du moulin depuis la rive gauche de la Loue.

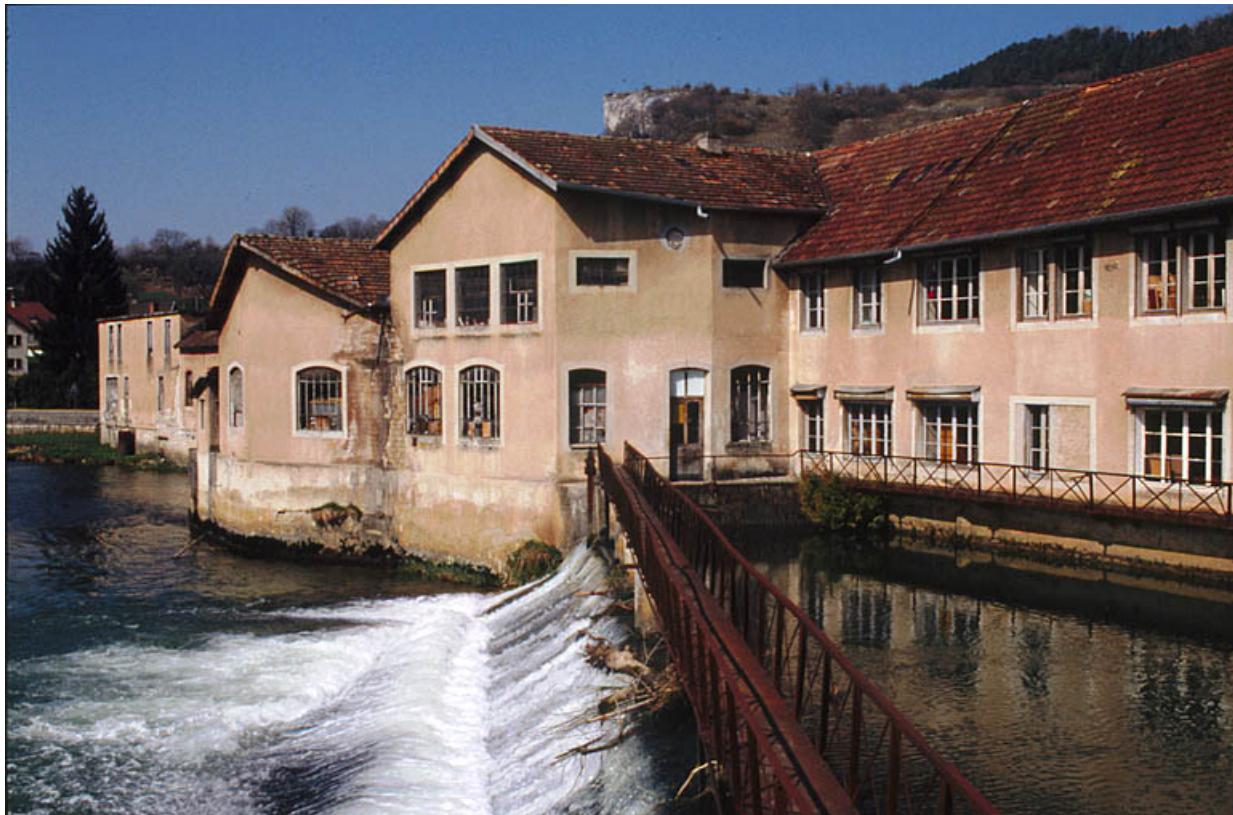
Bâtiment d'eau et atelier de fabrication du moulin depuis la passerelle du barrage.
25, Ornans, 1 route de Saules

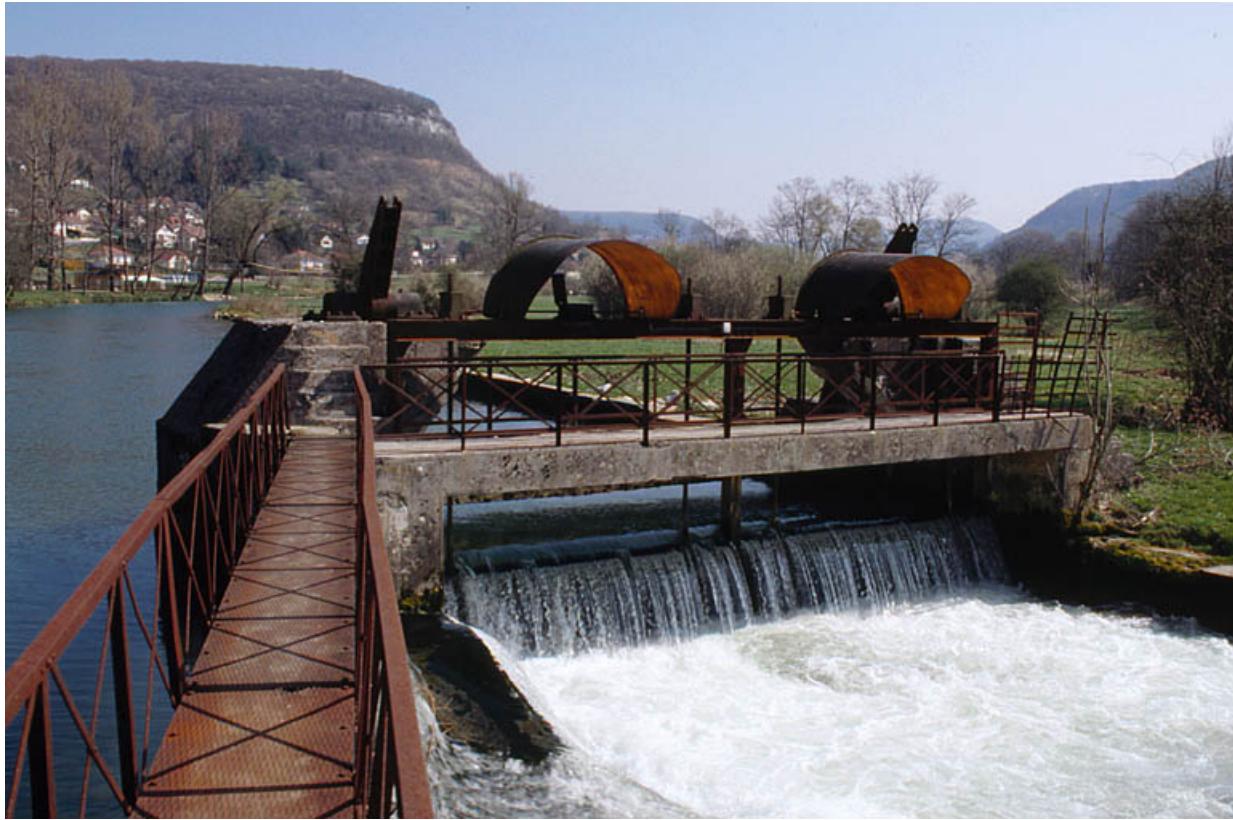
Passerelle et vannage de décharge du barrage.

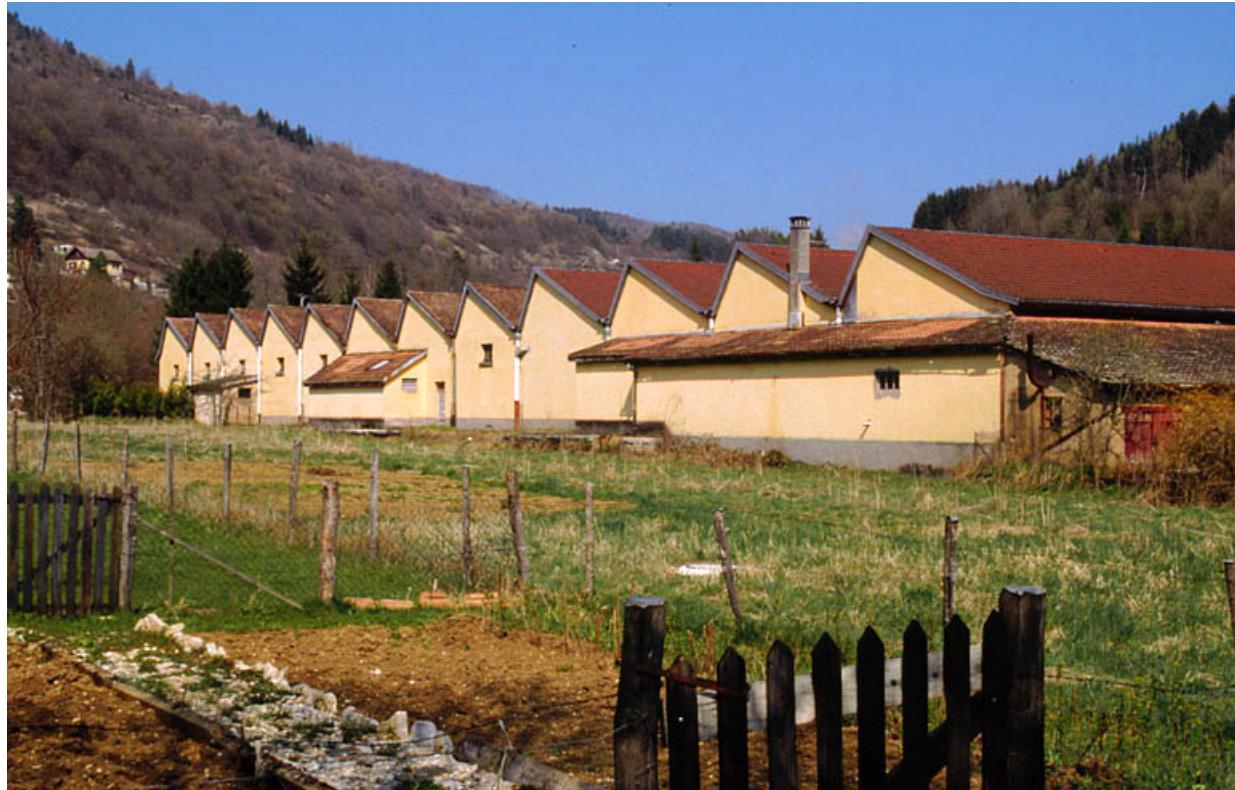
Mur-pignons ouest et sheds des ateliers de la nouvelle usine de bonneterie.

Le bâtiment du moulin est en moellon calcaire enduit, avec un étage carré, toit à longs pans et tuile mécanique. Le prolongement occidental (actuel magasin industriel) est en rez-de-chaussée, avec baies couvertes d'arcs segmentaires en brique et toit à longs pans et terrasse. L'usine de bonneterie comprend un vaste bâtiment en rez-de-chaussée couvert de

sheds abritant les ateliers de fabrication (teinture et confection), auquel sont accolés un bâtiment à un étage carré à usage de bureau et logement, une chaufferie avec sa cheminée, et un transformateur. Le logement de contremaître est à un étage carré, couvert d'un toit en pavillon. Le magasin industriel (ancien atelier de scierie) comprend un étage carré et un étage de comble, avec toit à demi-croupe, flanqué d'un logement.

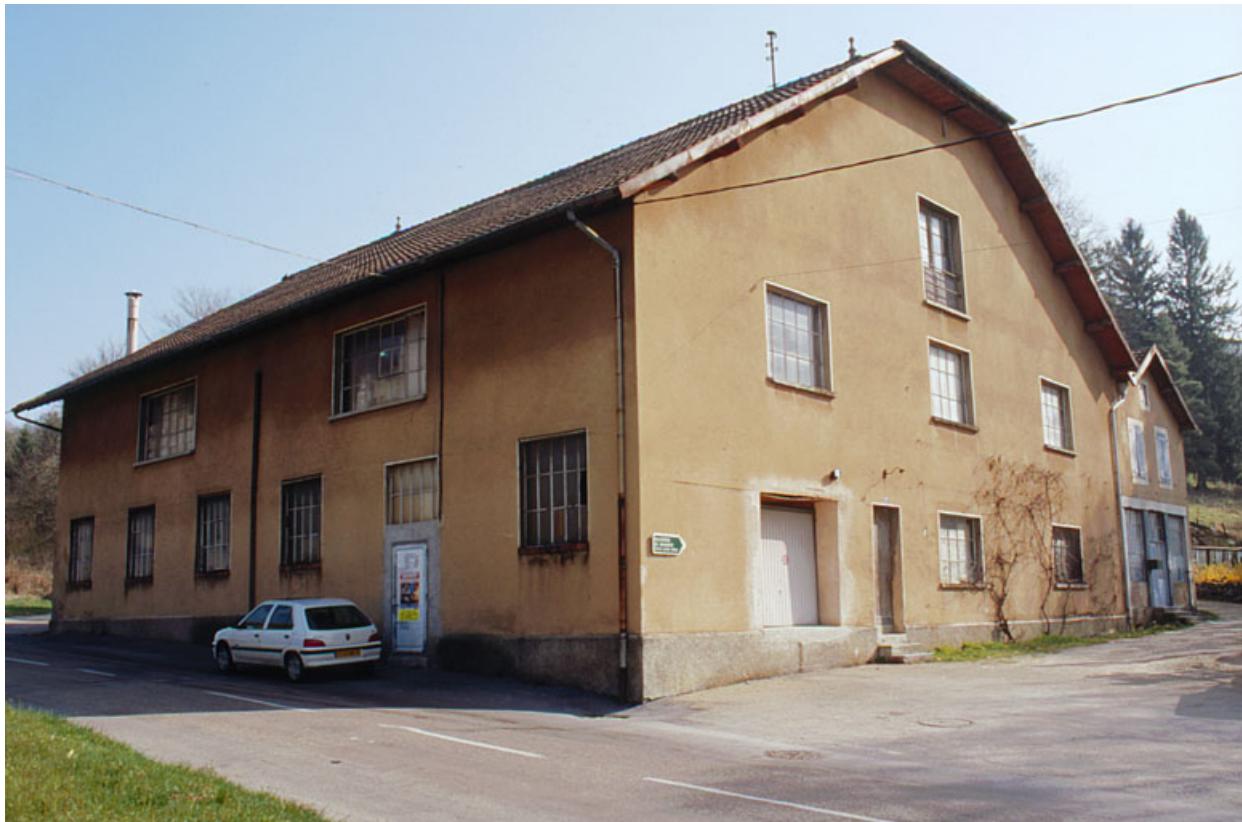
Magasin industriel (ancienne scierie).

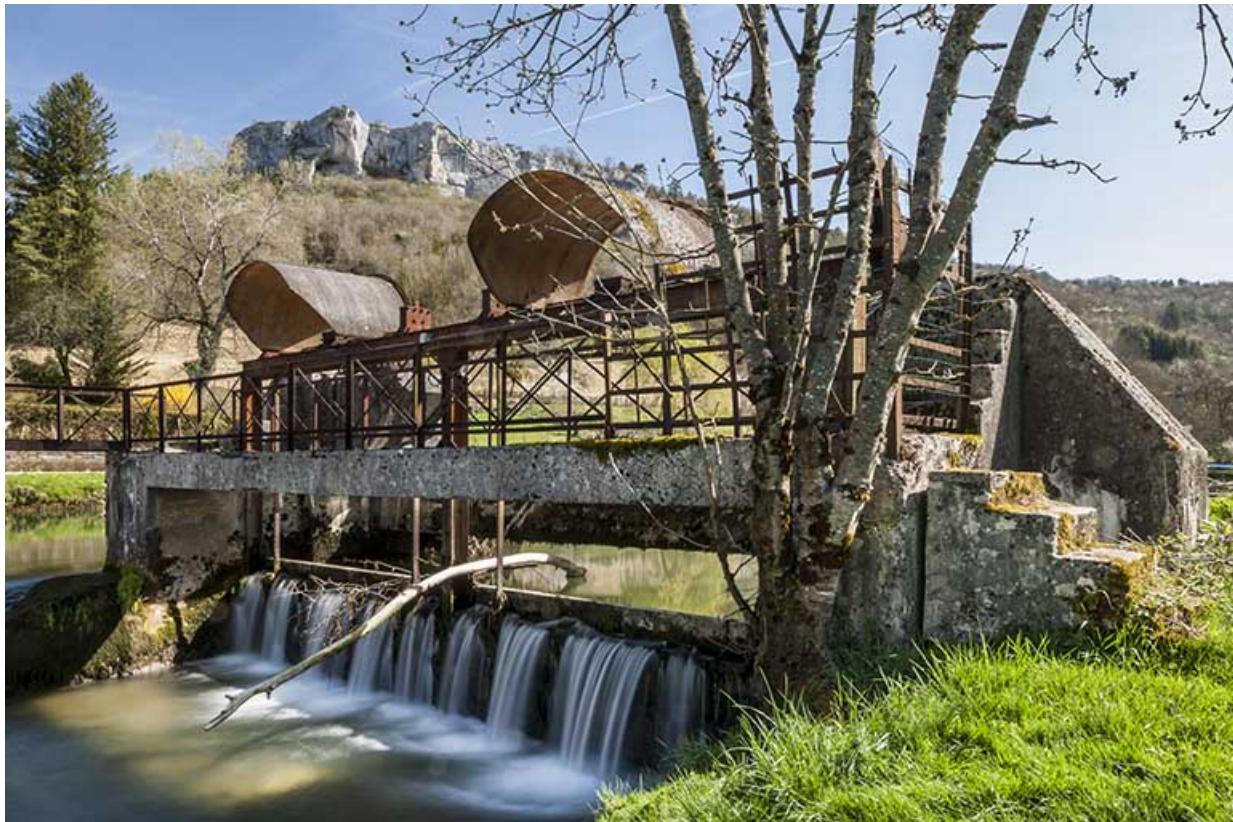
Vannage du barrage.
