HÔTEL DAMEY, PUIS DE VERSEILLE

Bourgogne-Franche-Comté, Doubs
Besançon
îlot Banque de France - 22 rue Chifflet

Dossier IA25000211 réalisé en 1996 revu en
2001

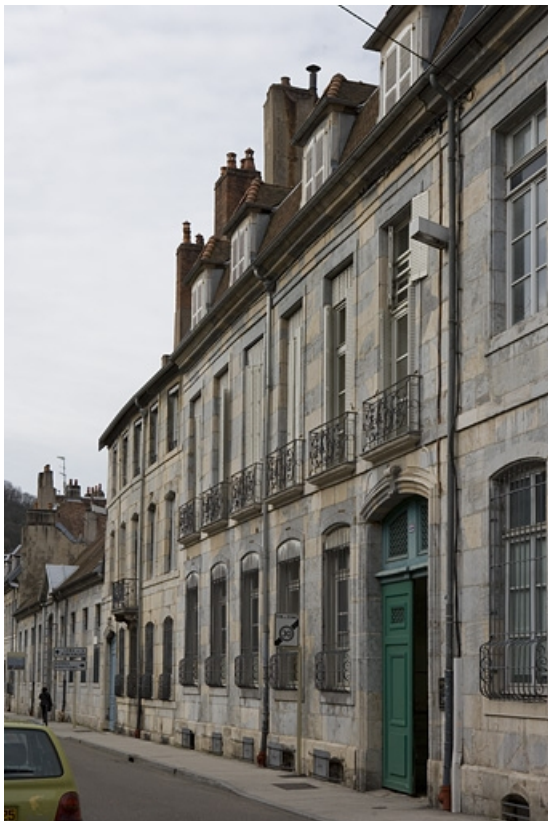
N° de l'illustration : 20072500202NUCA

Vue d'ensemble de la façade sur rue : de trois quarts droit.

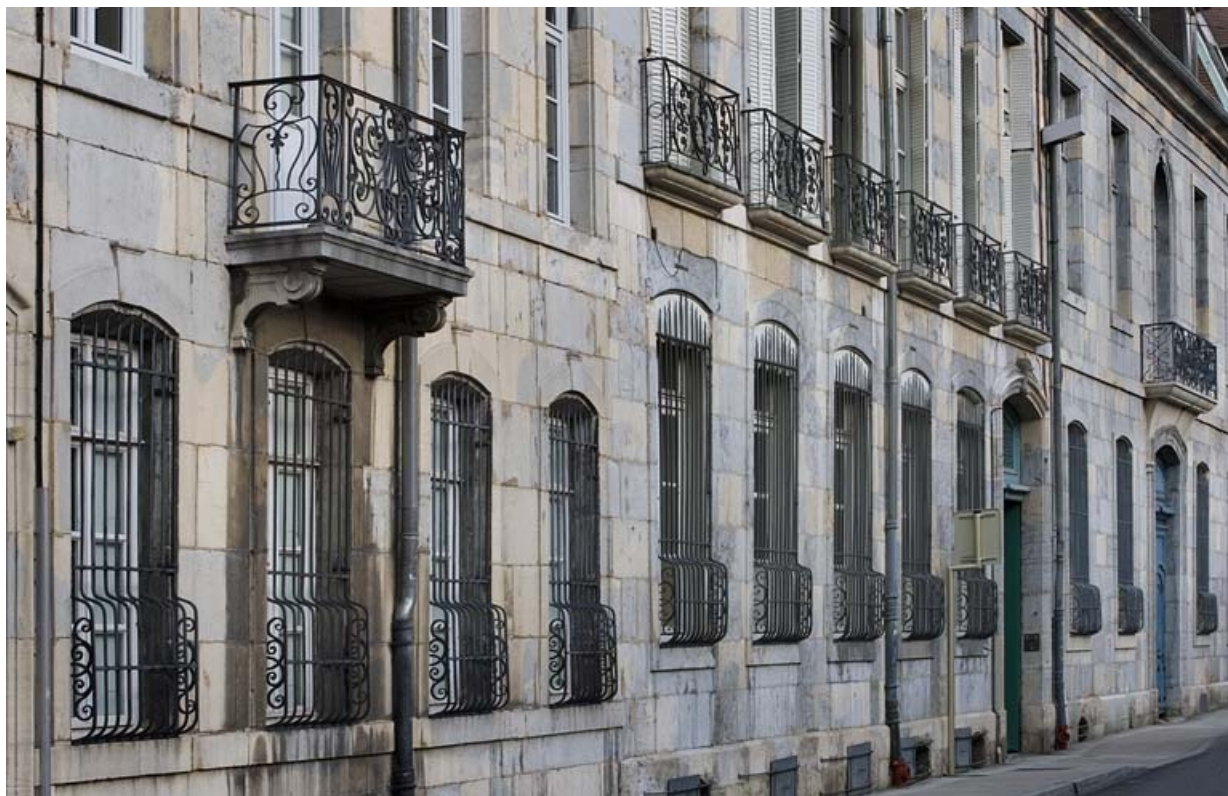
N° de l'illustration : 20072500195NUCA

Vue rapprochée de la façade sur rue : de trois-quart gauche.

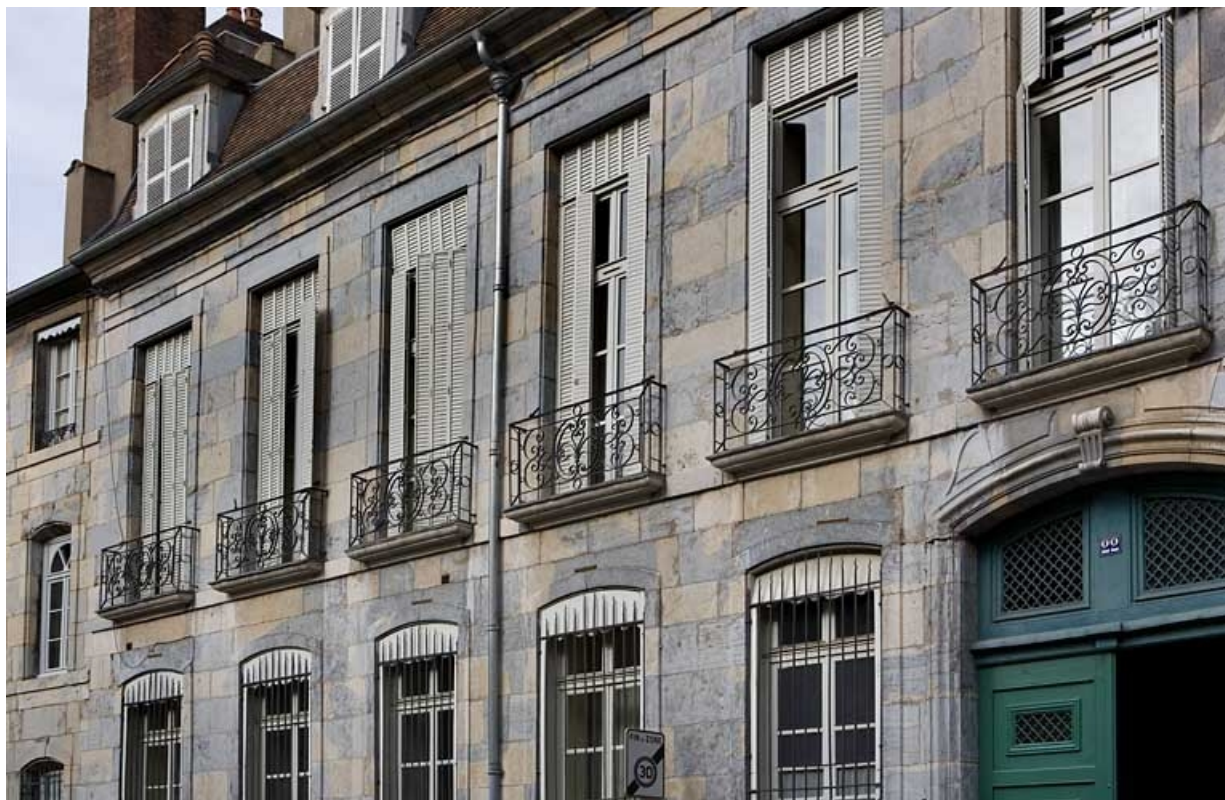
N° de l'illustration : 20072500199NUCA

Façade sur rue : détail des baies du premier étage.

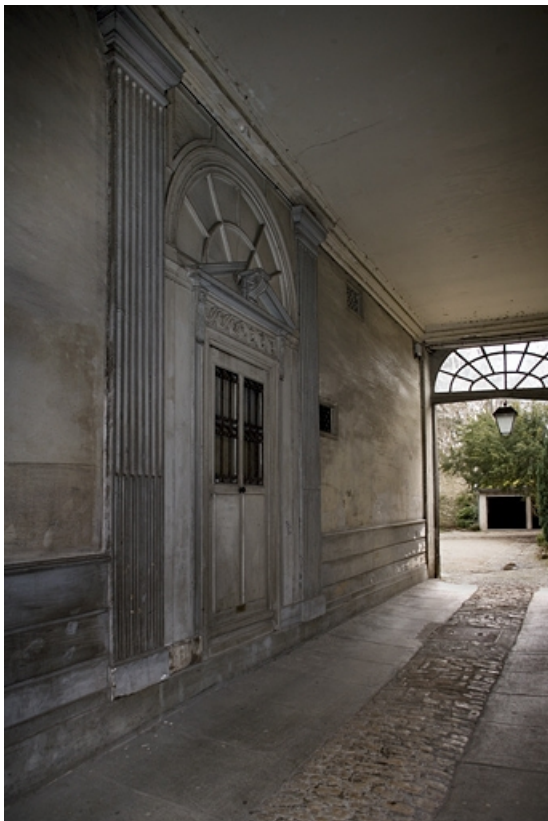
N° de l'illustration : 20072500201NUCA

Vue de l'entrée sous le passage cocher.

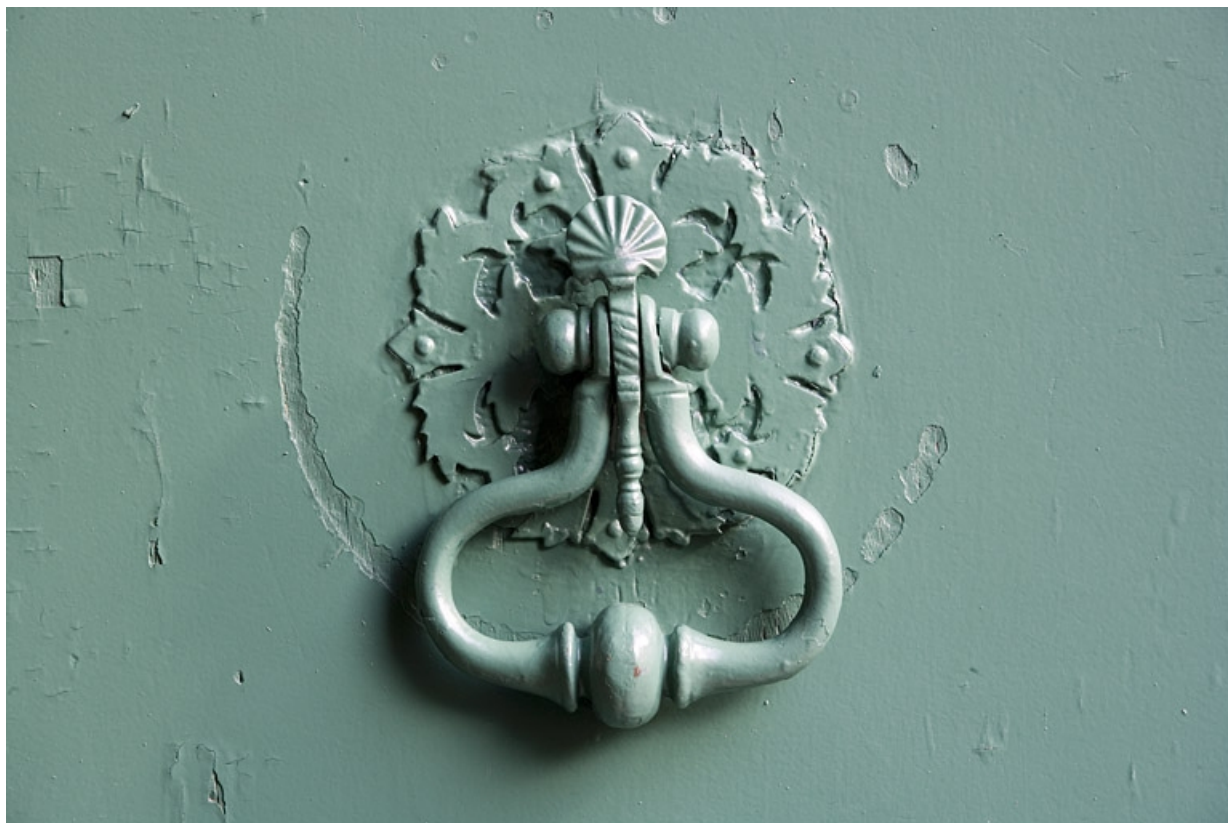
N° de l'illustration : 20072500196NUCA

Détail du heurtoir du portail d'entrée.

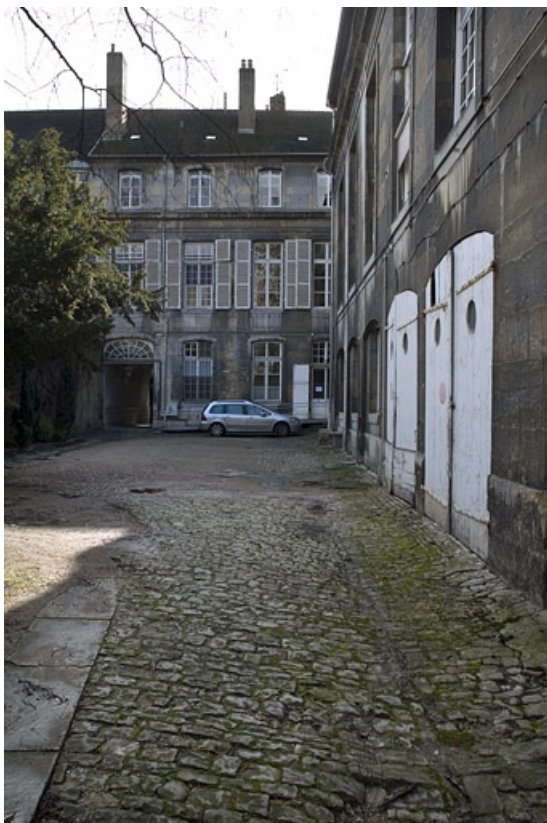
N° de l'illustration : 20072500200NUCA

Façade sur cour depuis le fond de la parcelle.

L'hôtel sur rue possède une aile des communs en retour d'équerre sur cour et un escalier à cage ouverte entre les deux corps de bâtiment. Le corps de logis sur rue, dissymétrique dans le décompte de ses étages, en possède deux sur cour et un seul sur rue avec un étage de comble. Un entresol règne sur une partie du logis principal et des communs. Les caves sont voûtées d'arêtes ou en berceau, l'une contient un puits. Le rez-de-chaussée de l'aile, en partie voûté d'arêtes, était occupé par des remises, des écuries et une buanderie.

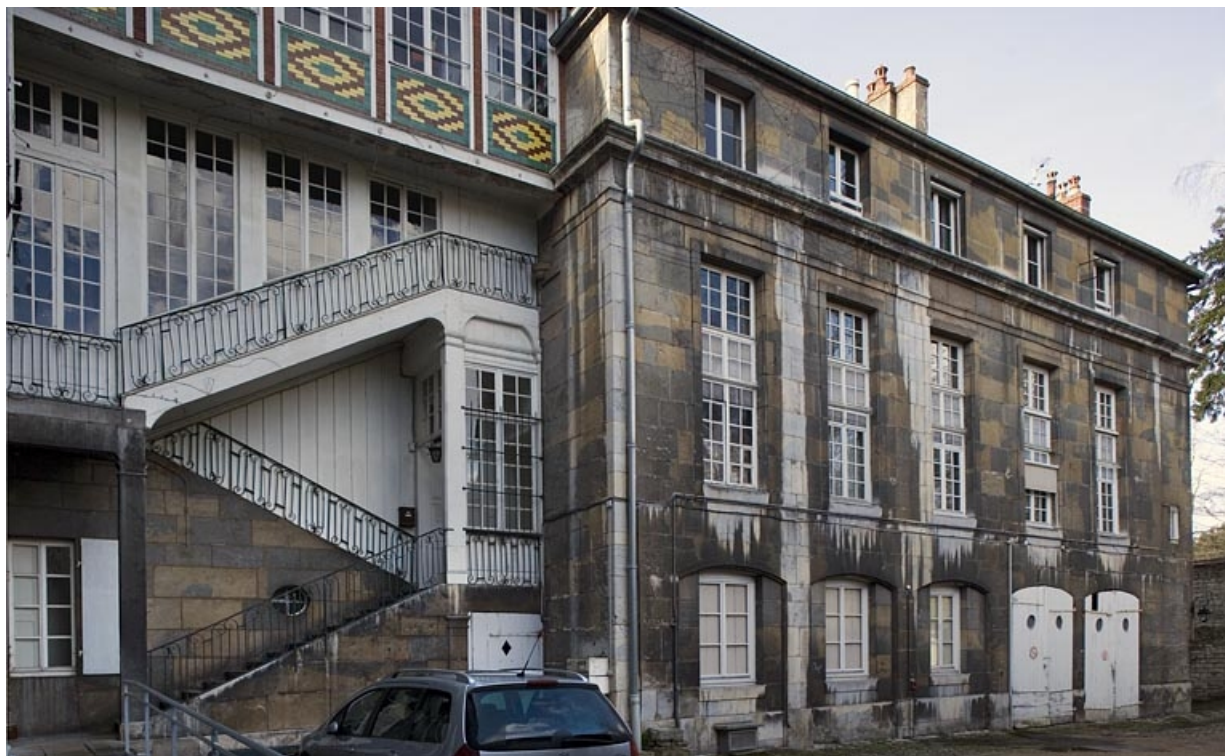
N° de l'illustration : 20072500197NUCA

Vue d'ensemble de l'escalier et de l'aile sur cour.

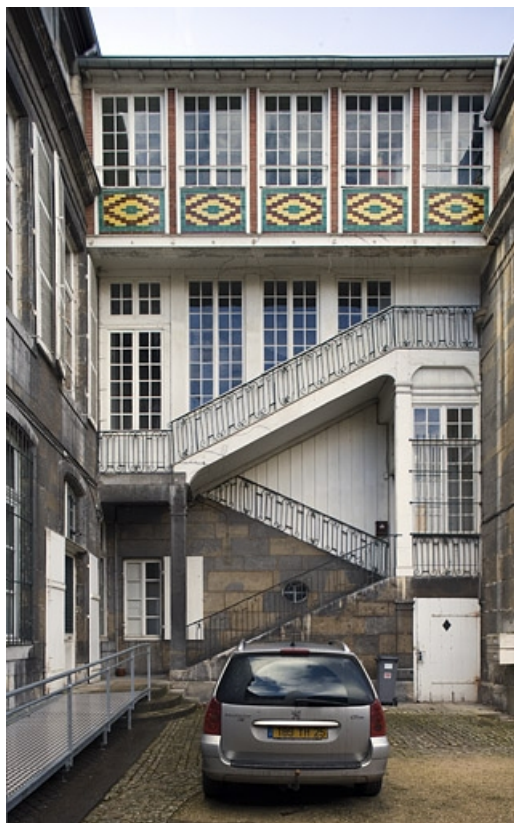
N° de l'illustration : 20072500198NUCA

Vue d'ensemble de l'escalier à cage ouverte, de face.

Escaliers : escalier de distribution extérieur, escalier tournant à retours sans jour, cage ouverte en maçonnerie en charpente; escalier dans-oeuvre, escalier tournant à retours sans jour, en charpente
