HÔTEL COURLET DE BOULOT

Bourgogne-Franche-Comté, Doubs
Besançon
îlot Terrier de Santans - 17 rue Mégevand

Dossier IA25000225 réalisé en 1996 revu en
2001

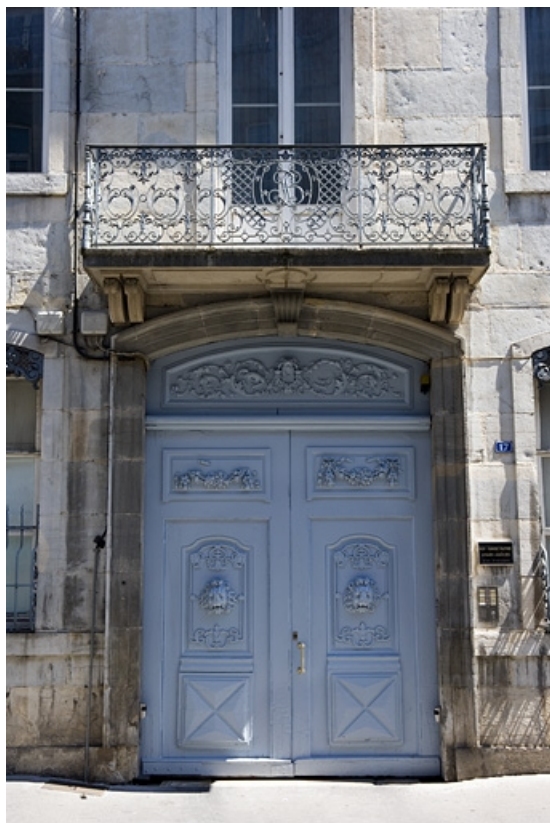
Logis principal : détail du portail d'entrée.

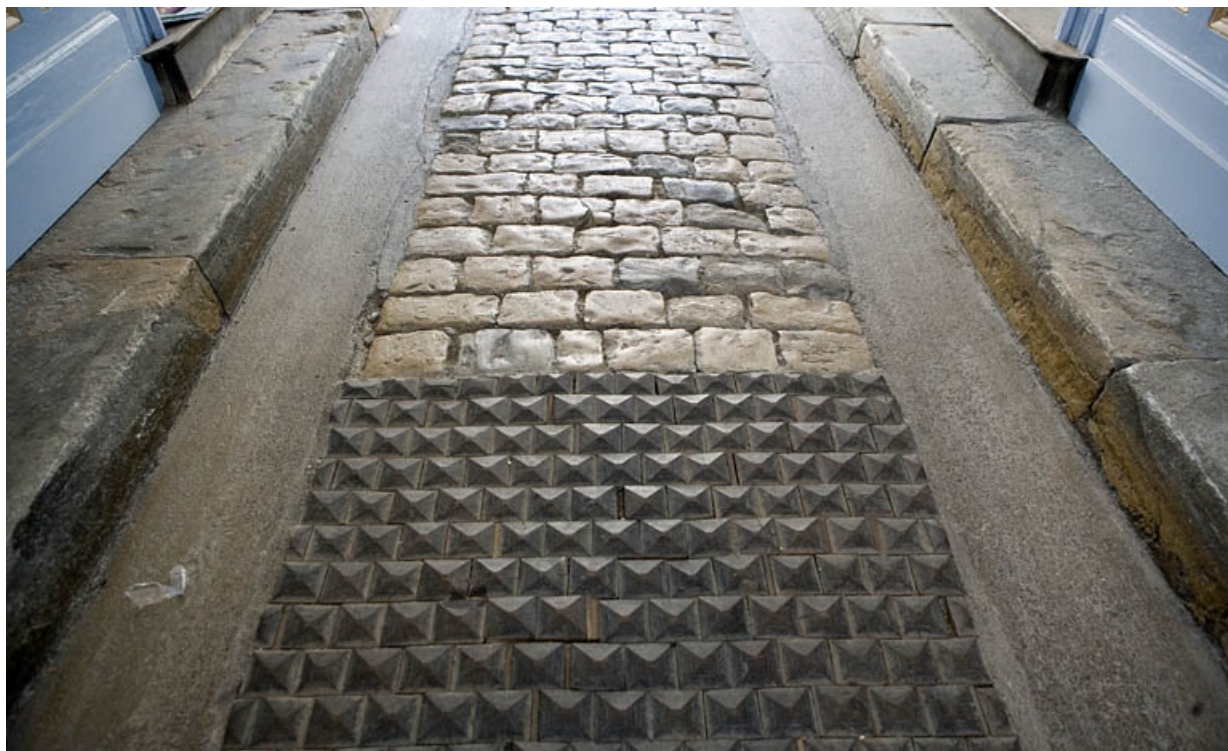
Logis principal : détail des pavés en bois et en pierre du passage cocher.

Bien que remanié au 19e siècle, cet hôtel sur rue possède deux éléments remarquables à l'échelle de la ville : le passage d'entrée en partie constitué de petits pavés de bois et l'élévation de la façade antérieure du logis secondaire d'époque Napoléon III.

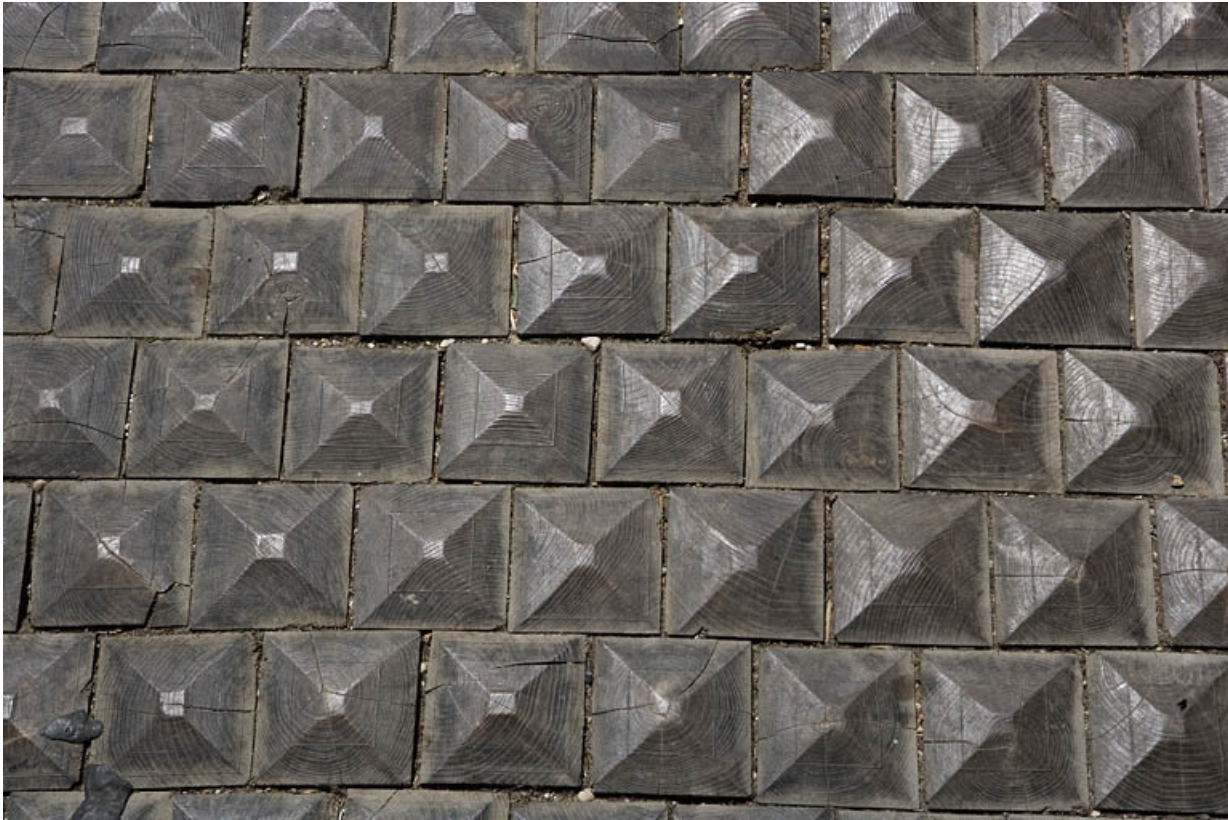
Logis principal : détail des pavés en bois du passage cocher.

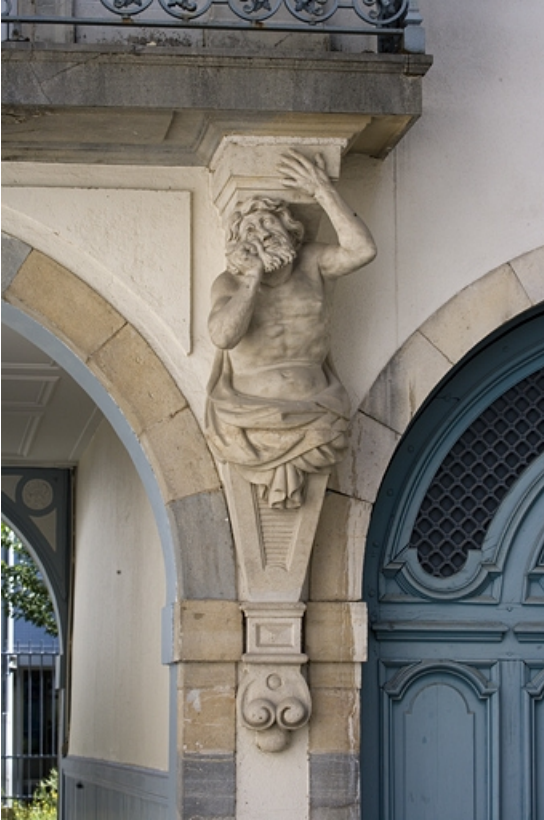
Détail de l'atlante droit supportant le balcon du logis en fond de cour, de face.
25, Besançon, 17 rue Mégevand, lieudit : îlot Terrier de Santans

fonte qui est soutenu par deux atlantes ; la porte-fenêtre est encadrée par deux pilastres cannelés à chapiteaux ioniques et surmontée de deux statues de femmes allongées encadrant une horloge.

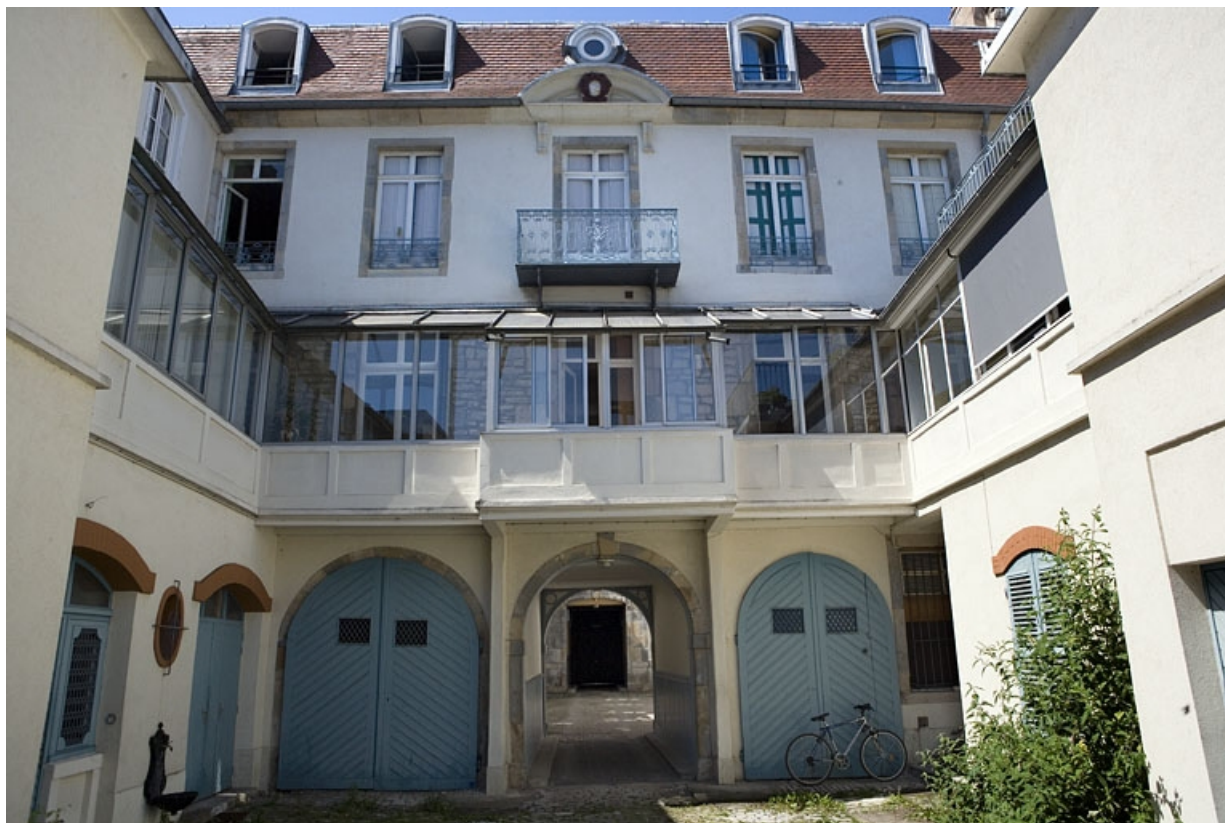
Façade postérieure du logis secondaire, de face.
