HÔTEL COURLET DE BOULOT

Bourgogne-Franche-Comté, Doubs
Besançon
îlot Terrier de Santans - 17 rue Mégevand

Dossier IA25000225 réalisé en 1996 revu en 2001

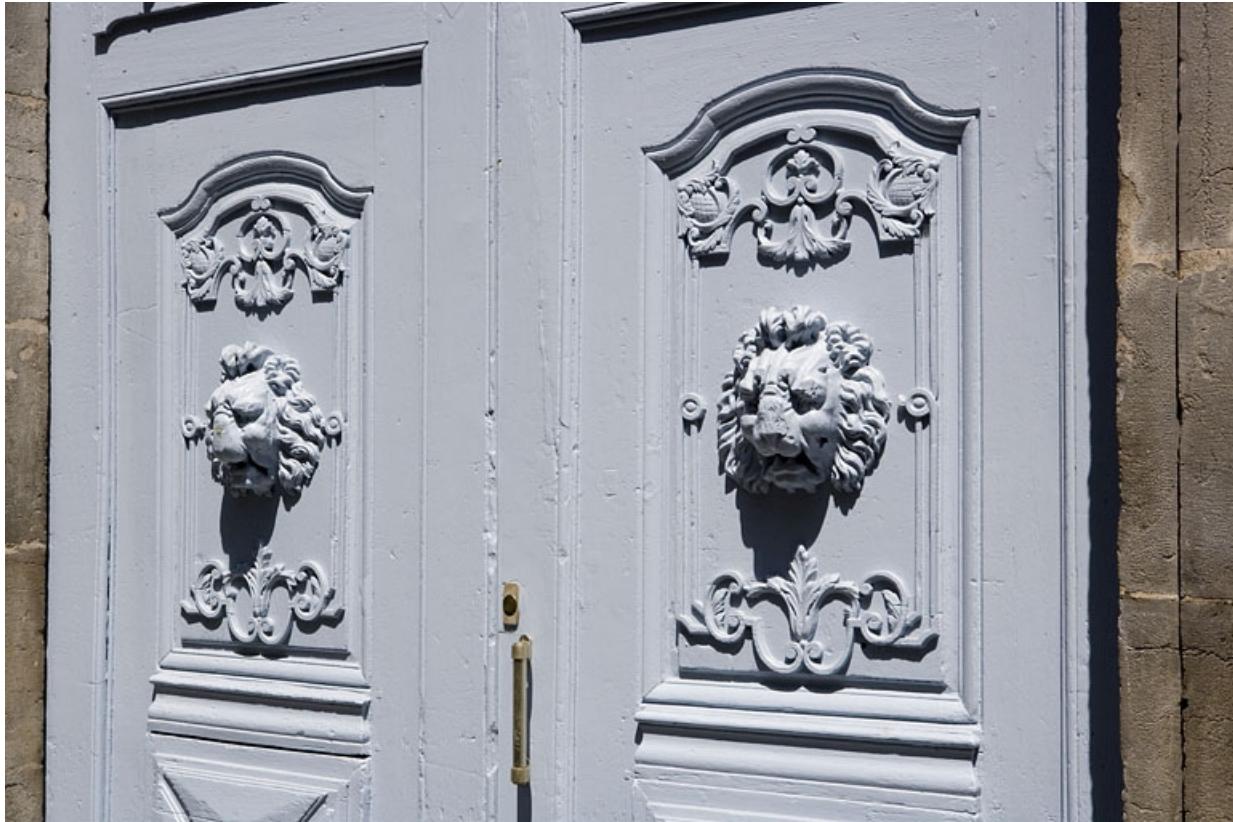
N° de l'illustration : 20082500473NUC2A

Logis principal : détail des deux vantaux du portail d'entrée décorés d'une tête de lion.
25, Besançon, 17 rue Mégevand, lieudit : îlot Terrier de Santans

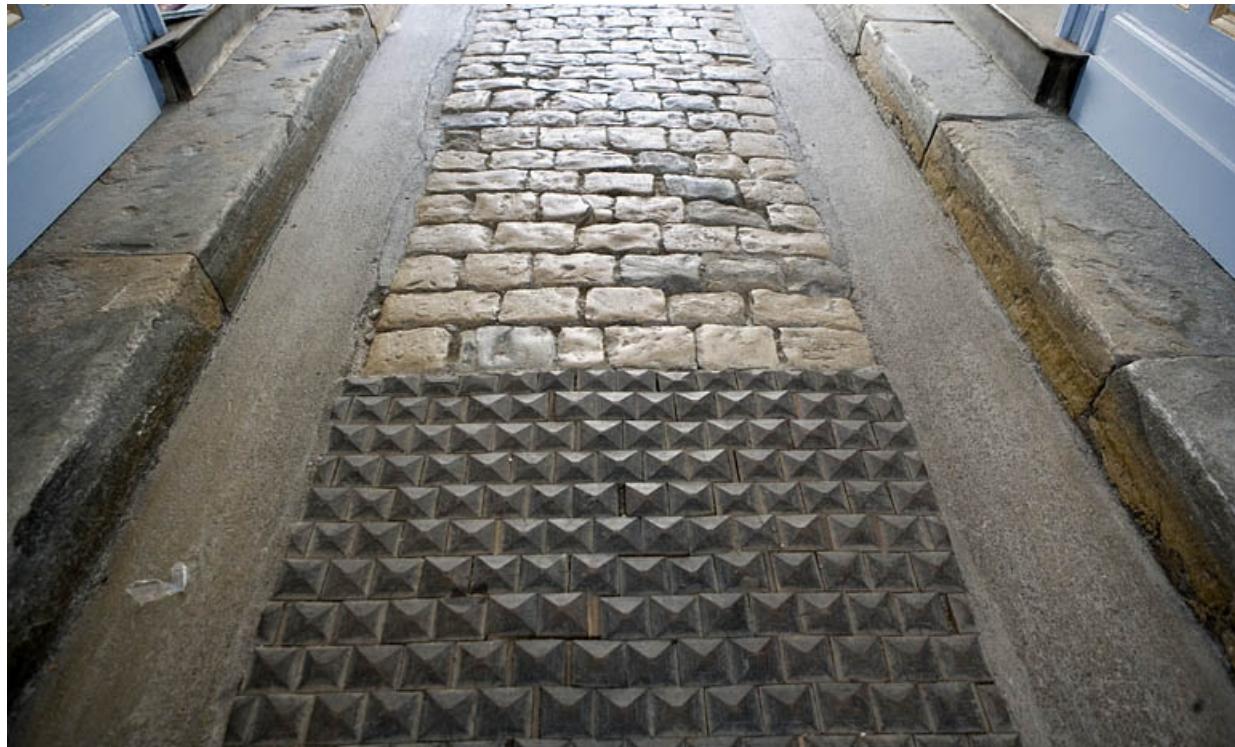
N° de l'illustration : 20082500463NUC2A

Logis principal : détail des pavés en bois et en pierre du passage cocher.

Bien que remanié au 19e siècle, cet hôtel sur rue possède deux éléments remarquables à l'échelle de la ville : le passage d'entrée en partie constitué de petits pavés de bois et l'élévation de la façade antérieure du logis secondaire d'époque Napoléon III.

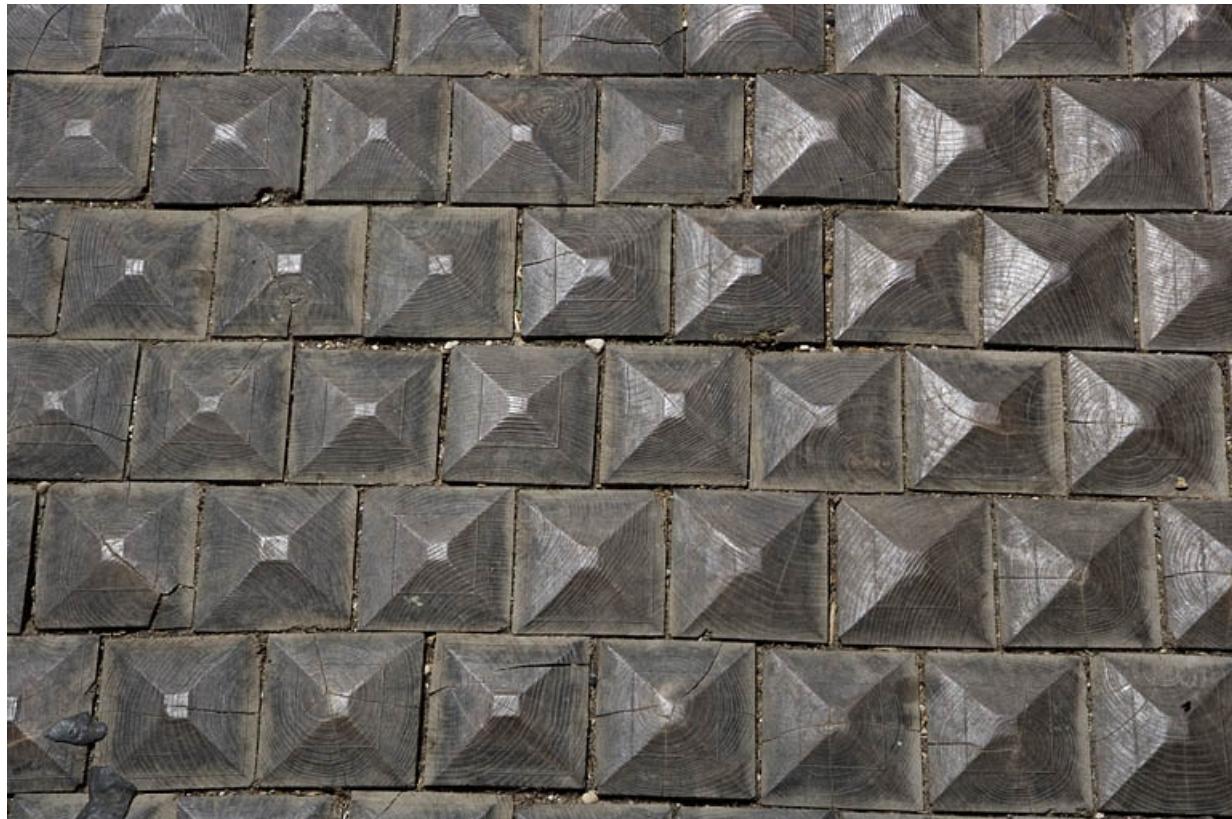
N° de l'illustration : 20082500464NUC2A

Logis principal : détail des pavés en bois du passage cocher.

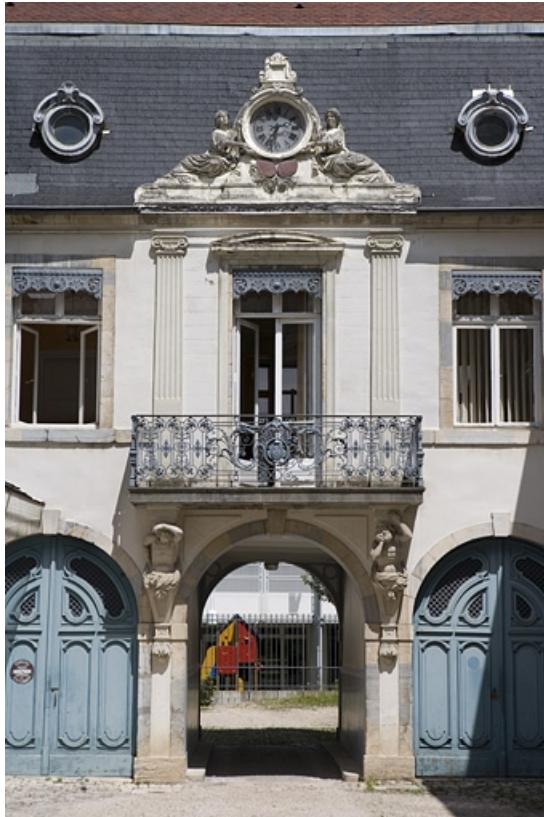
N° de l'illustration : 20082500447NUC2A

Détail de la partie centrale du logis au fond de la première cour.

Tous les décors sont situés sur la travée centrale du logis secondaire : les armoiries des Courlet de Boulot ornent le balcon en

fonte qui est soutenu par deux atlantes ; la porte-fenêtre est encadrée par deux pilastres cannelés à chapiteaux ioniques et surmontée de deux statues de femmes allongées encadrant une horloge.

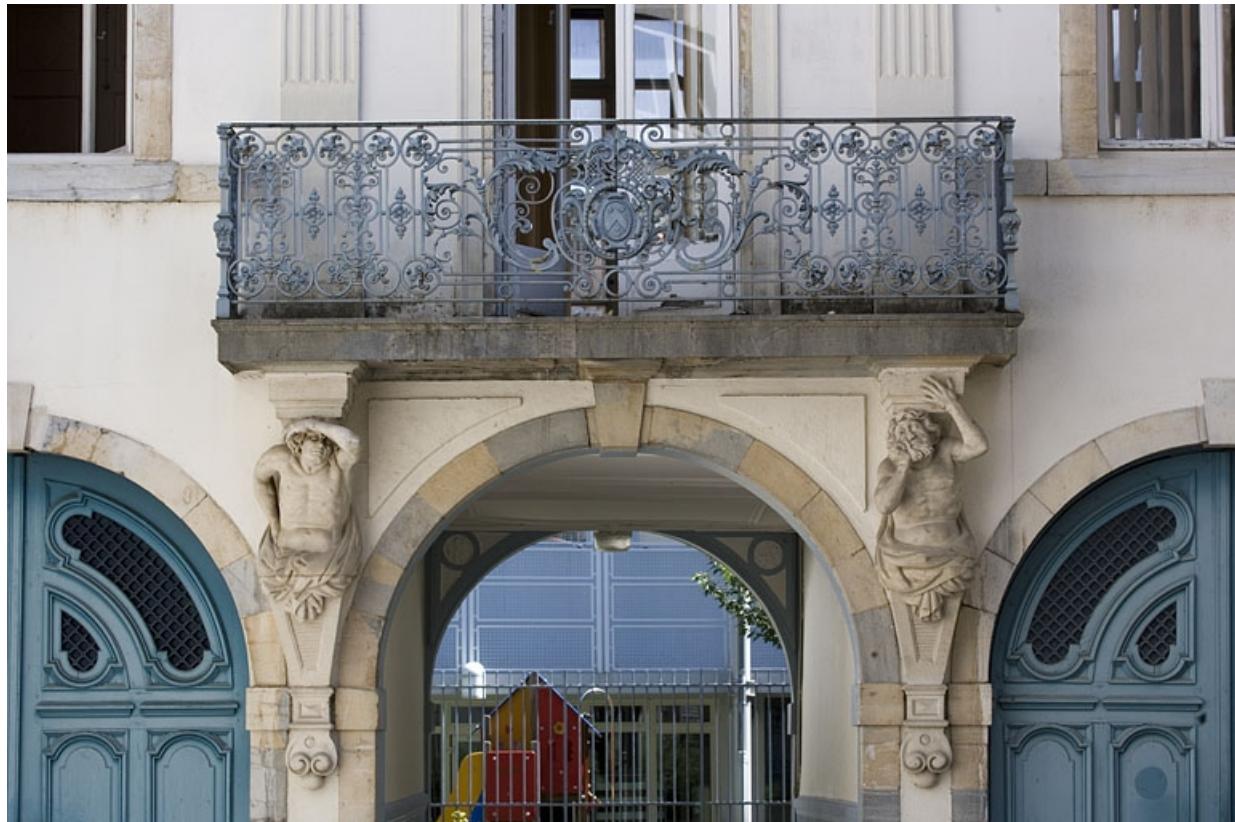
N° de l'illustration : 20082500455NUC2A

Détail du balcon : logis en fond de cour.

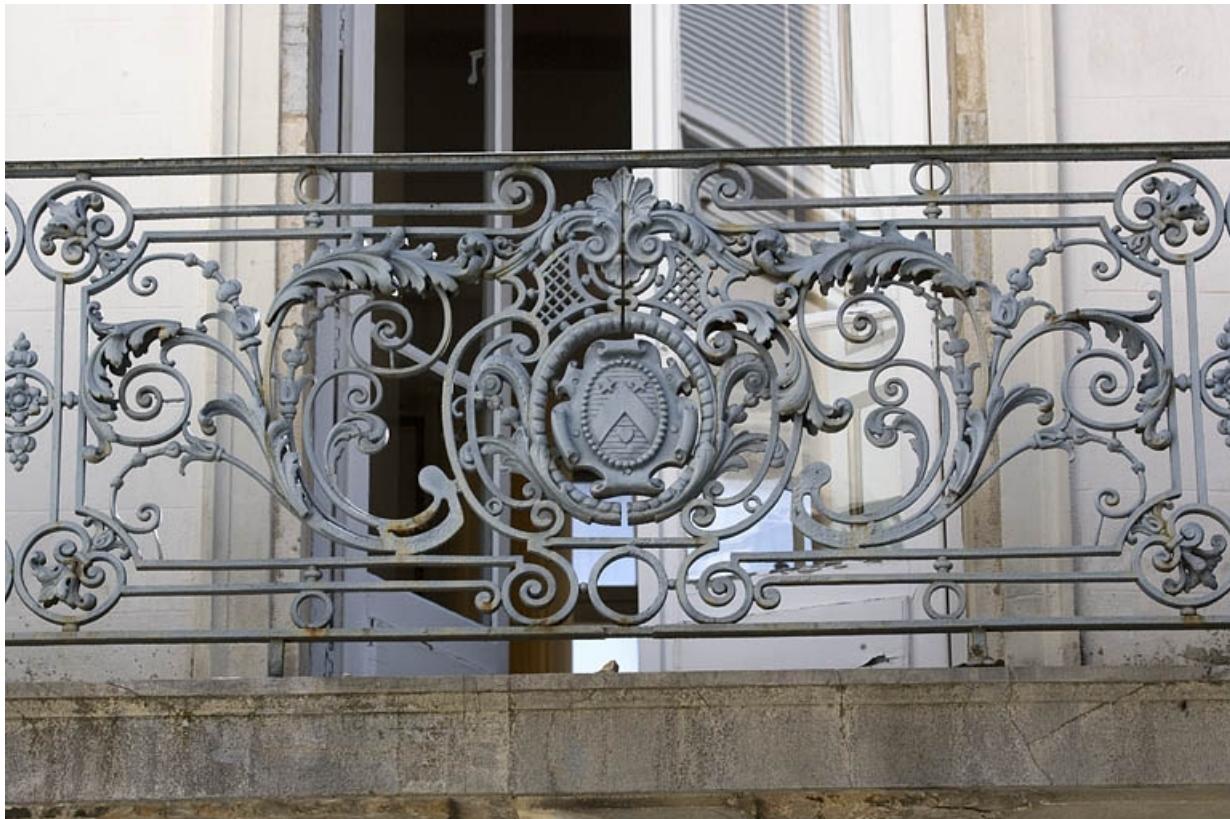
N° de l'illustration : 20082500454NUC2A

Détail des armoiries des Courlet de Boulot sur le balcon du logis en fond de cour.

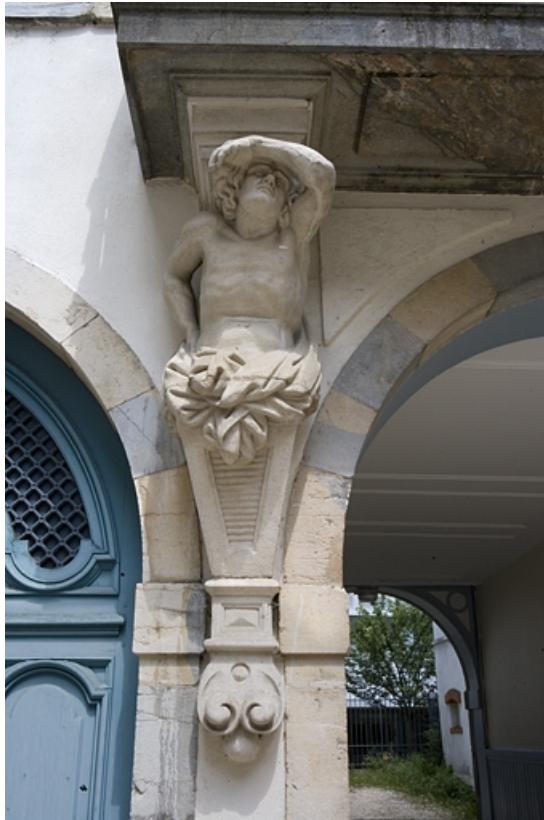
N° de l'illustration : 20082500450NUC2A

Détail de l'atlante gauche supportant le balcon du logis en fond de cour.

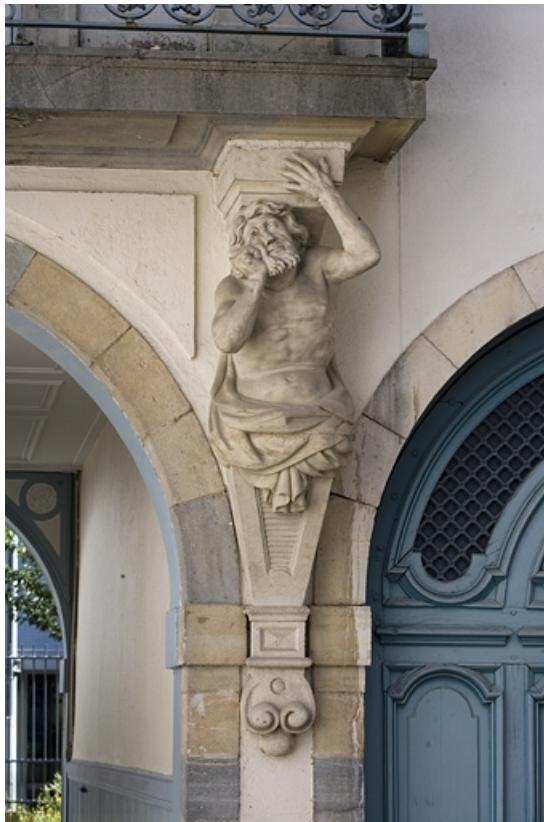
N° de l'illustration : 20082500452NUC2A

Détail de l'atlante droit supportant le balcon du logis en fond de cour, de face.

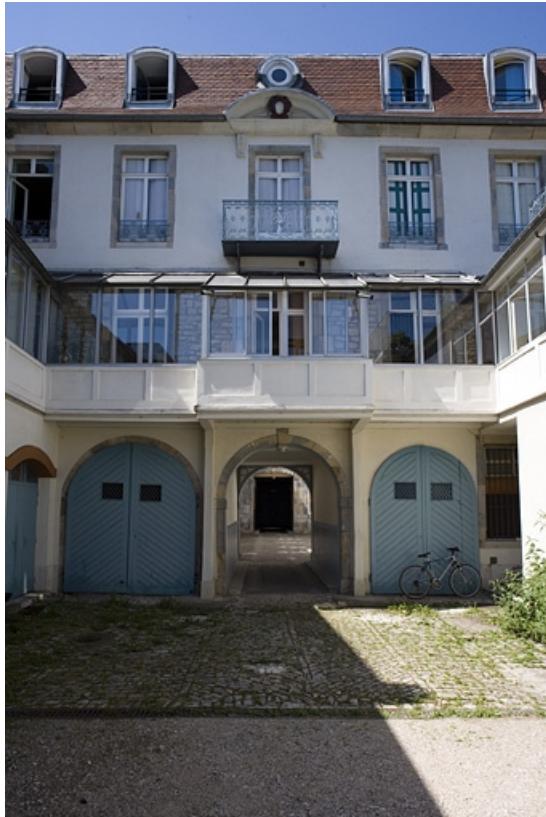
N° de l'illustration : 20082500458NUC2A

Vue de la partie centrale de la façade postérieure du logis secondaire, de face.
