HÔTEL COURLET DE BOULOT

Bourgogne-Franche-Comté, Doubs
Besançon
îlot Terrier de Santans - 17 rue Mégevand

Dossier IA25000225 réalisé en 1996 revu en
2001

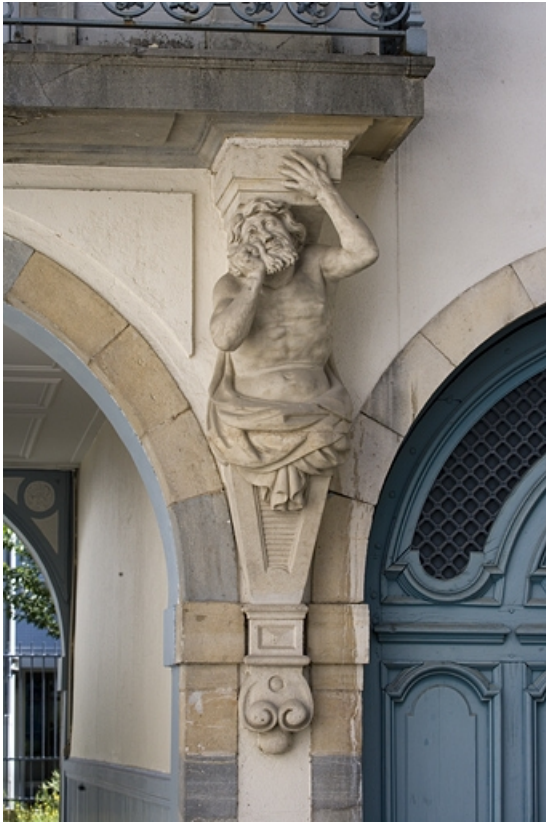
Détail de l'atlante droit supportant le balcon du logis en fond de cour, de face.
25, Besançon, 17 rue Mégevand, lieudit : îlot Terrier de Santans

fonte qui est soutenu par deux atlantes ; la porte-fenêtre est encadrée par deux pilastres cannelés à chapiteaux ioniques et surmontée de deux statues de femmes allongées encadrant une horloge.
