HÔTEL

Franche-Comté, Doubs Besançon îlot Ronchaux - 16 rue Renan

Dossier IA25000238 réalisé en 1996 revu en 2001

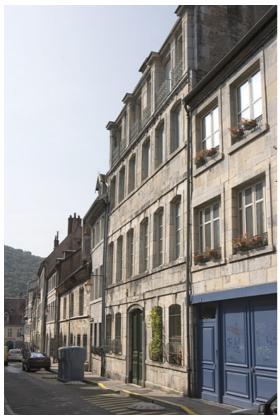
N° de l'illustration : 20092501331NUC2A

Vue d'ensemble de la façade principale, de trois quarts droit. 25, Besançon, 16 rue Renan, lieudit : îlot Ronchaux

Cet hôtel, avec entrée cochère en position centrale, est construit sur deux sous-sols voûtés d'arêtes ou en berceau. La façade sur rue est en pierre de taille et sur cour en moellons enduits. L'escalier à cage ouverte dessert aussi l'aile gauche des communs et l'aile droite des cuisines par un système de coursières. A l'extrémité des deux ailes sont situés un bûcher et une dépendance en bois, servant d'habitation en rez-de-chaussée et de séchoir à linge à l'étage. Un logis secondaire a été bâti au fond à gauche de la parcelle, face au jardin prolongeant la cour, fermé par une grille en ferronnerie.

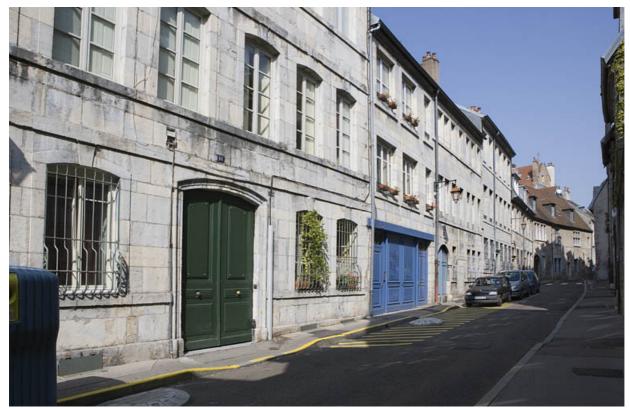
N° de l'illustration : 20092501330NUC2A

Détail du rez-de-chaussée, de trois quarts gauche. 25, Besançon, 16 rue Renan, lieudit : îlot Ronchaux

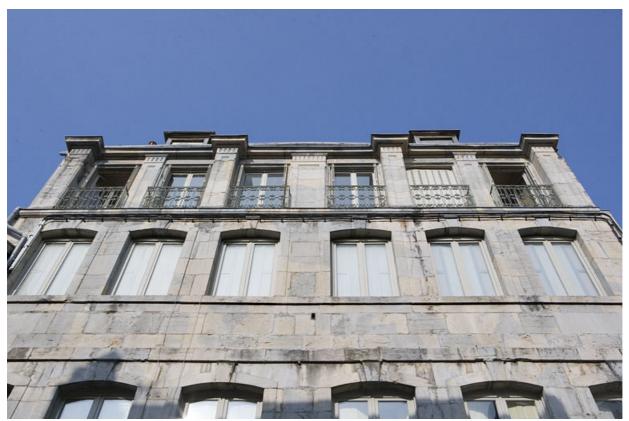
N° de l'illustration : 20092501333NUC2A

Détail des deuxième et troisième étages sur rue. 25, Besançon, 16 rue Renan, lieudit : îlot Ronchaux

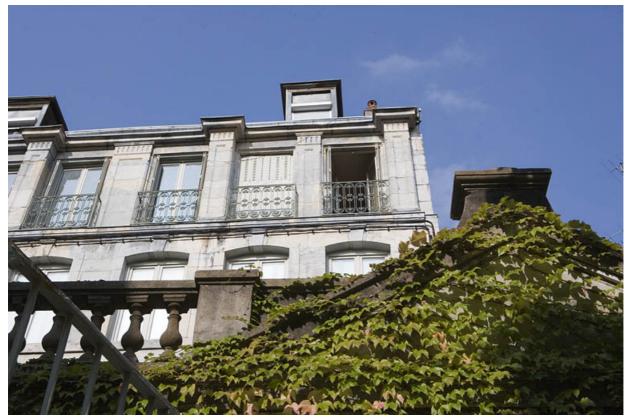
N° de l'illustration : 20092501332NUC2A

Détail de la surélévation sur rue depuis l'autre côté de la rue.

Cet hôtel de la 1ère moitié du 18e siècle, dont on ne connaît pas le commanditaire, conserve au premier étage plusieurs pièces décorées de lambris d'origine. Au 19e siècle, après le cadastre de 1833, d'importants travaux sont réalisés : surélévation d'un étage du logis sur rue et de deux étages pour l'aile gauche des communs, construction de l'aile droite pour y créer des cuisines, réaménagement de l'escalier à cage ouverte prolongé par des coursières sur la façade postérieure du logis principal, correspondant à un changement dans la distribution intérieure divisée en appartements, construction d'un bûcher et d'une autre dépendance servant de séchoir à linge à l'étage et d'habitation en rez-de-chaussée. Dans la 1ère moitié du 20e siècle, un logis secondaire a été bâti au fond de la parcelle.

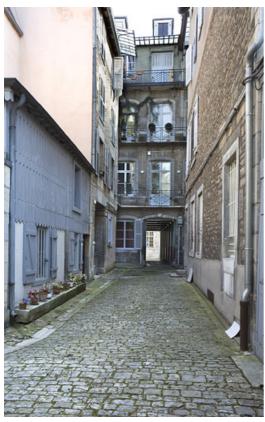
N° de l'illustration : 20092501335NUC2A

Vue d'ensemble de la façade postérieure du logis principal depuis le fond de la cour.

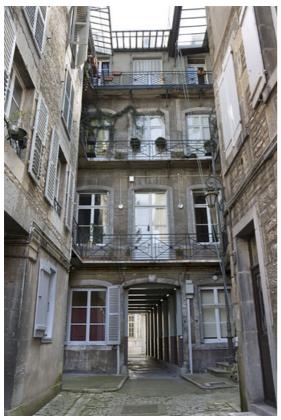
N° de l'illustration : 20092501336NUC2A

Vue d'ensemble de la façade postérieure du logis principal.

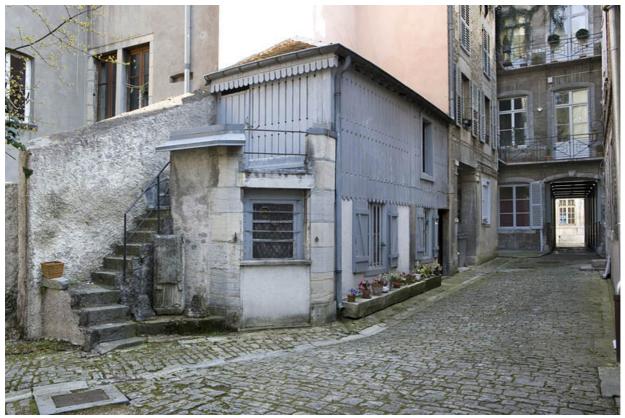
N° de l'illustration : 20092501334NUC2A

Vue d'ensemble du séchoir à linge avec logement au rez-de-chaussée.

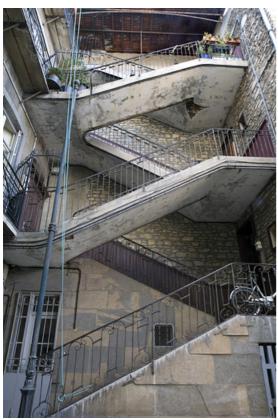
N° de l'illustration : 20092501337NUC2A

Vue d'ensemble de l'escalier à cage ouverte sur cour. 25, Besançon, 16 rue Renan, lieudit : îlot Ronchaux

Escaliers : escalier de distribution extérieur, escalier tournant à retours avec jour, cage ouverte en maçonnerie en charpente

Caractéristique des hôtels avec logis sur rue et aile des communs en retour d'équerre sur cour distribués par un escalier à cage ouverte.
