HÔTEL

Bourgogne-Franche-Comté, Doubs
Besançon
îlot Ronchaux - 16 rue Renan

Dossier IA25000238 réalisé en 1996 revu en 2001

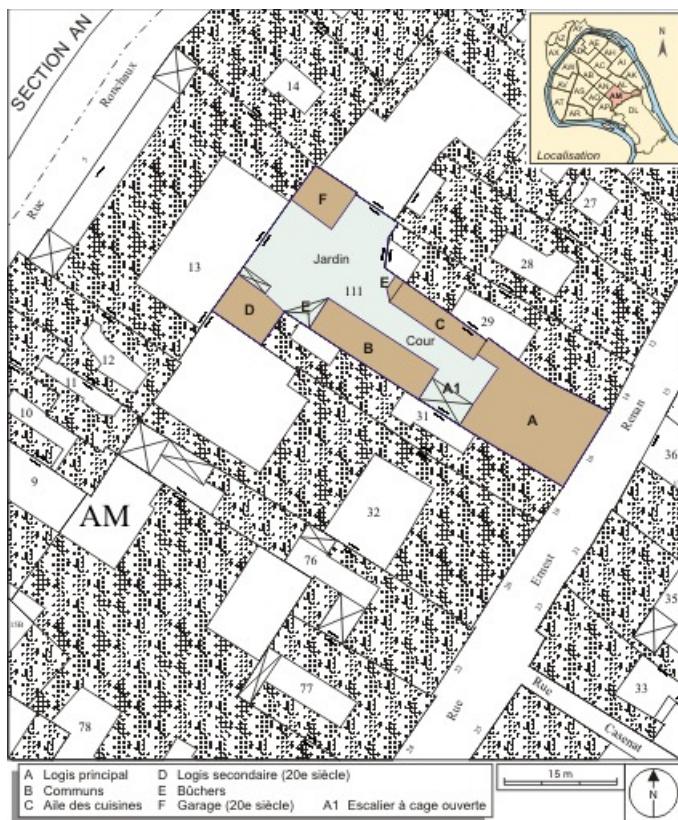
N° de l'illustration : 20072500005NUDA

Plan masse et de situation. Extrait du plan cadastral, 1974, section AM.

- **Besançon : extrait du plan cadastral, 1974, section AM**

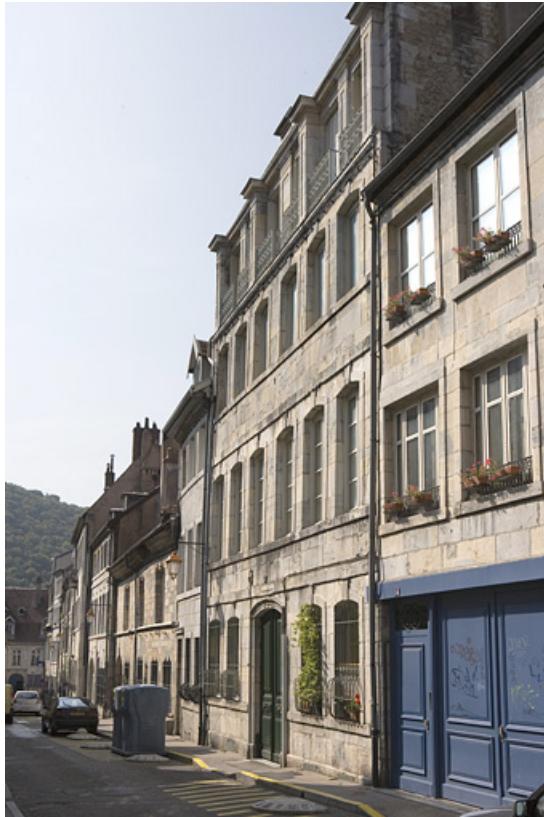
N° de l'illustration : 20092501331NUC2A

Vue d'ensemble de la façade principale, de trois quarts droit.

Cet hôtel, avec entrée cochère en position centrale, est construit sur deux sous-sols voûtés d'arêtes ou en berceau. La façade sur rue est en pierre de taille et sur cour en moellons enduits. L'escalier à cage ouverte dessert aussi l'aile gauche des communs et l'aile droite des cuisines par un système de coursières. A l'extrémité des deux ailes sont situés un bûcher et une dépendance en bois, servant d'habitation en rez-de-chaussée et de séchoir à linge à l'étage. Un logis secondaire a été bâti au fond à gauche de la parcelle, face au jardin prolongeant la cour, fermé par une grille en fer forgé.

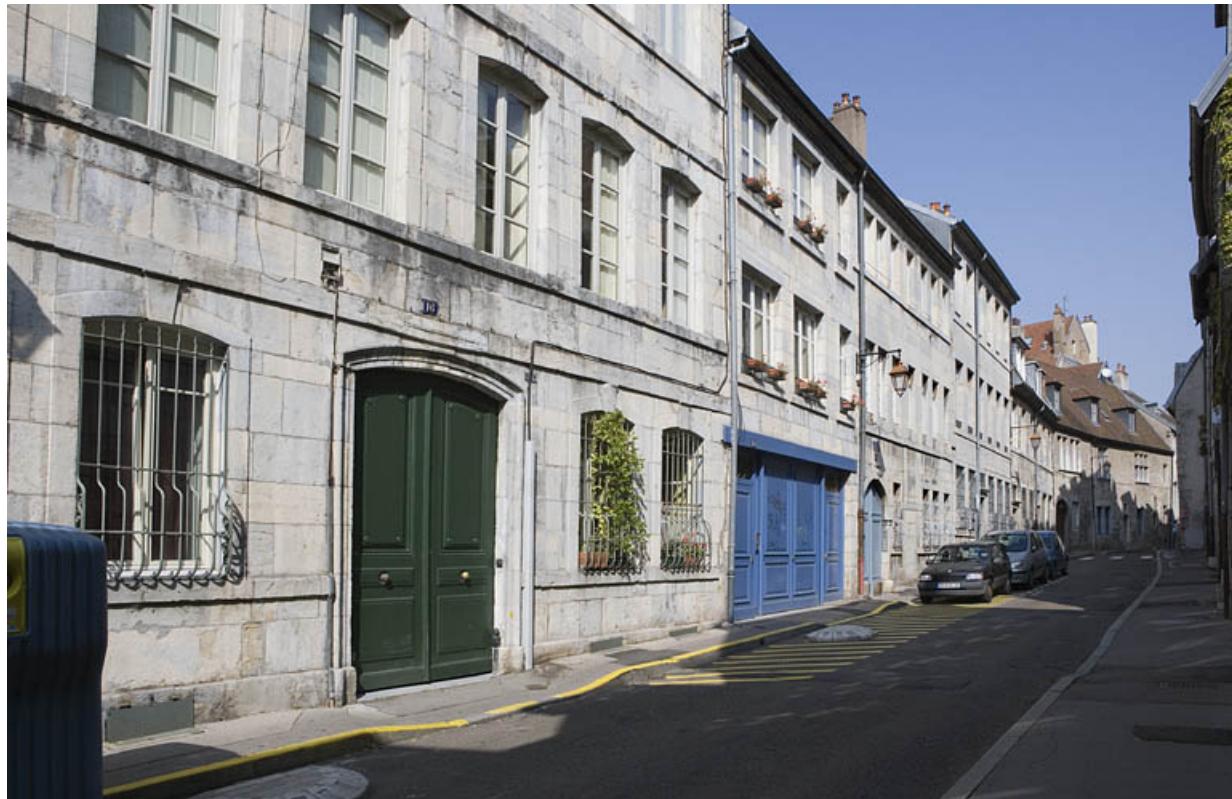
N° de l'illustration : 20092501330NUC2A

Détail du rez-de-chaussée, de trois quarts gauche.

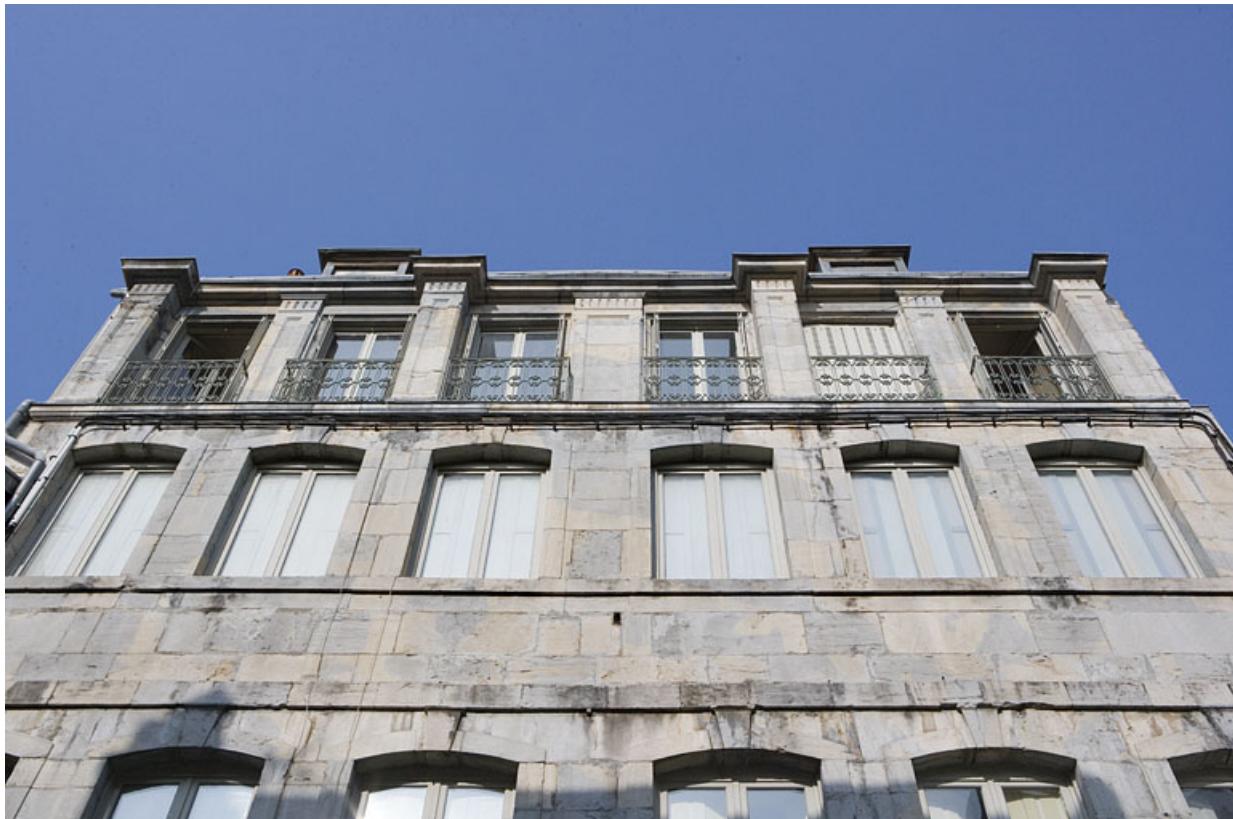
N° de l'illustration : 20092501333NUC2A

Détail des deuxième et troisième étages sur rue.

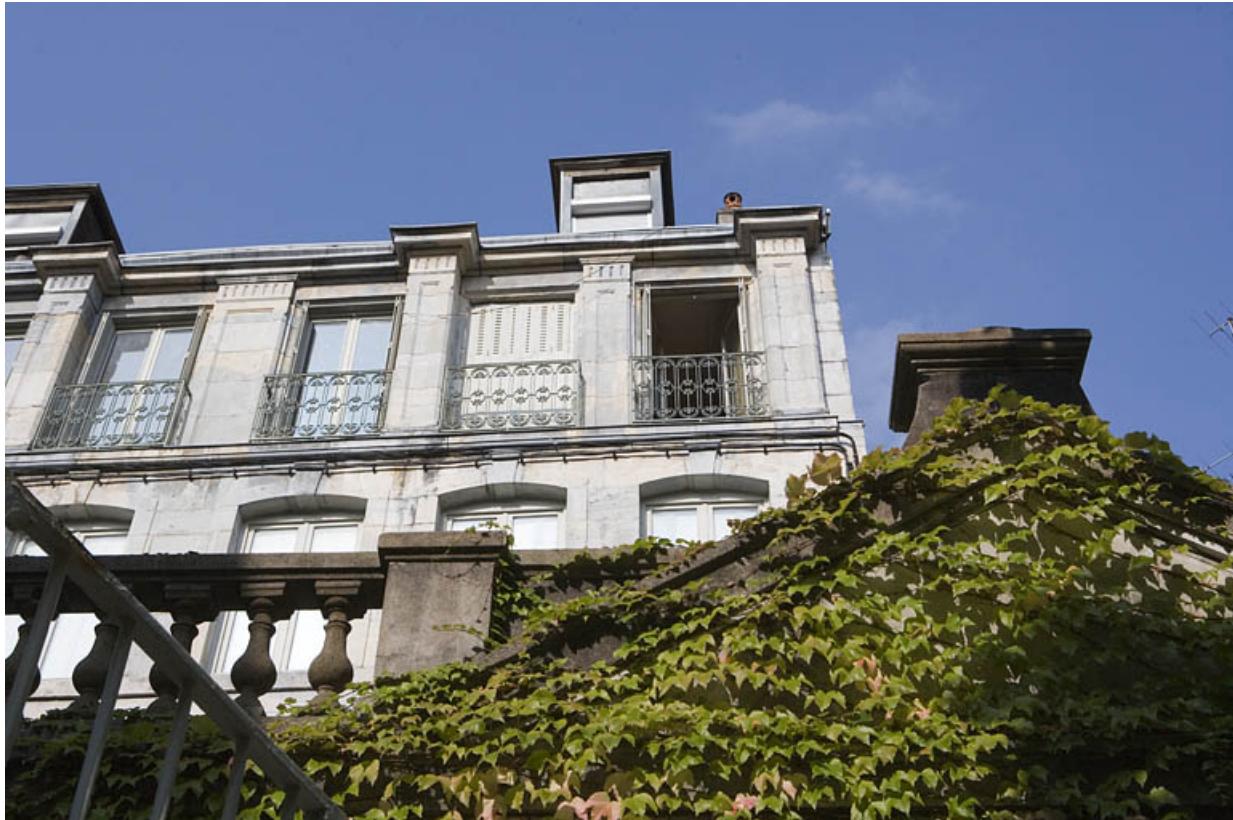
N° de l'illustration : 20092501332NUC2A

Détail de la surélévation sur rue depuis l'autre côté de la rue.

Cet hôtel de la 1ère moitié du 18e siècle, dont on ne connaît pas le commanditaire, conserve au premier étage plusieurs pièces décorées de lambris d'origine. Au 19e siècle, après le cadastre de 1833, d'importants travaux sont réalisés : surélévation d'un étage du logis sur rue et de deux étages pour l'aile gauche des communs, construction de l'aile droite pour créer des cuisines, réaménagement de l'escalier à cage ouverte prolongé par des coursières sur la façade postérieure du logis principal, correspondant à un changement dans la distribution intérieure divisée en appartements, construction d'un bûcher et d'une autre dépendance servant de séchoir à linge à l'étage et d'habitation en rez-de-chaussée. Dans la 1ère moitié du 20e siècle, un logis secondaire a été bâti au fond de la parcelle.

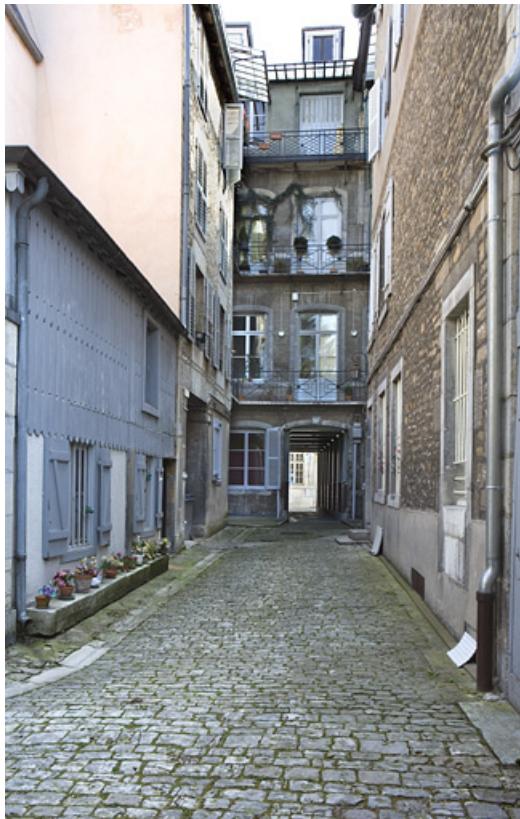
N° de l'illustration : 20092501335NUC2A

Vue d'ensemble de la façade postérieure du logis principal depuis le fond de la cour.
25, Besançon, 16 rue Renan, lieudit : îlot Ronchaux

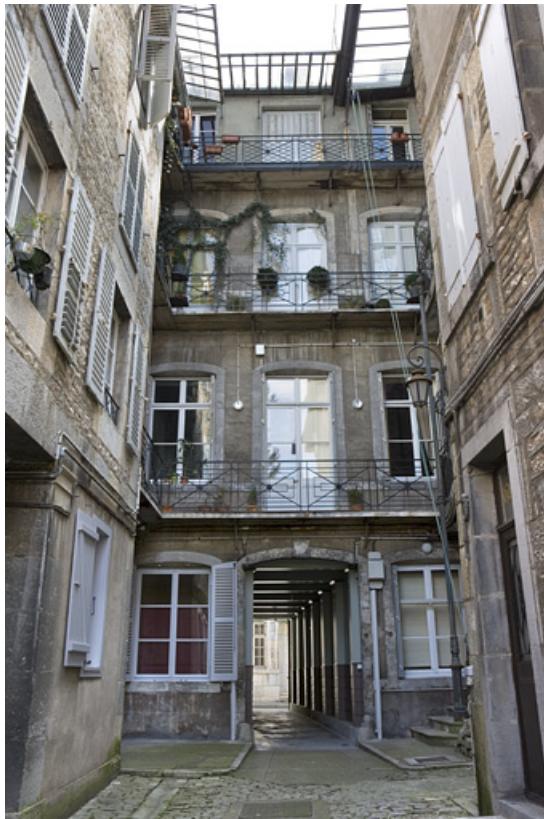
N° de l'illustration : 20092501336NUC2A

Vue d'ensemble de la façade postérieure du logis principal.

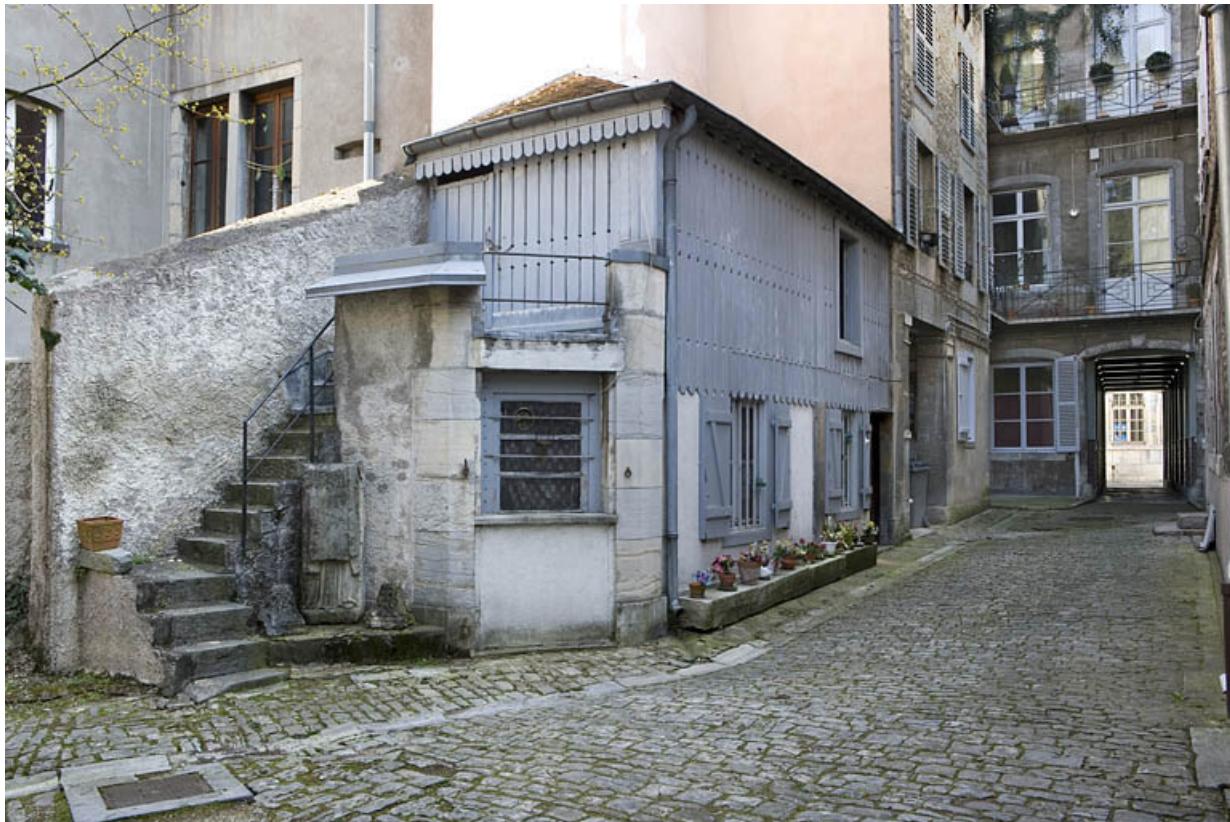
N° de l'illustration : 20092501334NUC2A

Vue d'ensemble du séchoir à linge avec logement au rez-de-chaussée.

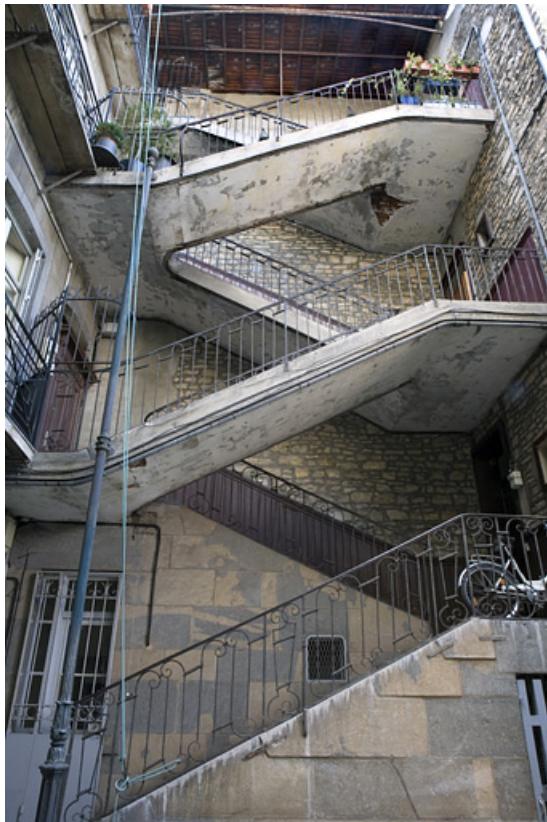
N° de l'illustration : 20092501337NUC2A

Vue d'ensemble de l'escalier à cage ouverte sur cour.

Escaliers : escalier de distribution extérieur, escalier tournant à retours avec jour, cage ouverte en maçonnerie en charpente

Caractéristique des hôtels avec logis sur rue et aile des communs en retour d'équerre sur cour distribués par un escalier à cage ouverte.
