## MAISON

Bourgogne-Franche-Comté, Doubs  
Besançon  
îlot Granvelle - 22 rue Ronchaux

Dossier IA25000256 réalisé en 1996 revu en  
2001

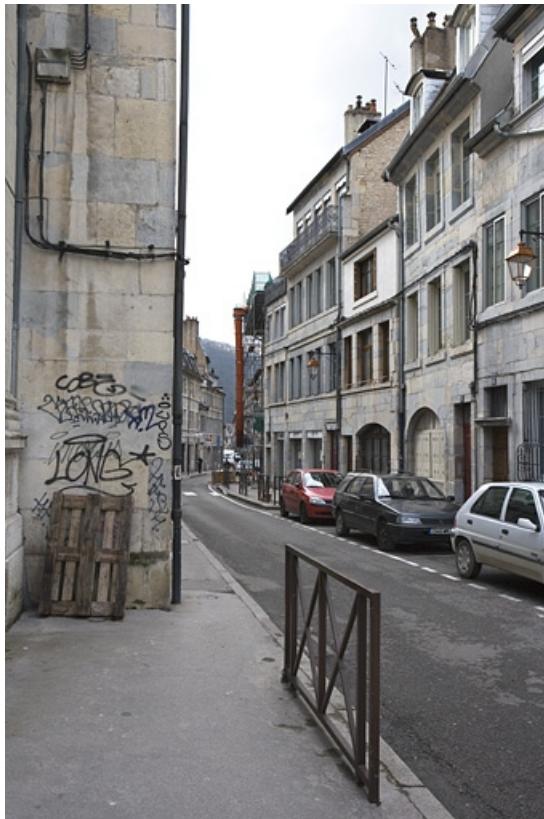
N° de l'illustration : 20092500170NUC2A

**Vue d'ensemble de la façade principale dans l'alignement de la rue.**

Maison à trois logis et deux cours, le principal sur rue, un secondaire en parallèle sur la première cour avec couloirs en enfilade, et un troisième au fond de la deuxième cour. Le logis principal, à trois étages carrés avec boutique au rez-de-chaussée, construit sur un sous-sol plafonné, est en pierre de taille. Les deux autres, à deux étages carrés, et un comble pour le premier, sont en moellons enduits. L'escalier à cage ouverte distribue les deux premiers logis, le troisième logis, à côté duquel est situé un bûcher, possède son propre escalier dans-œuvre.

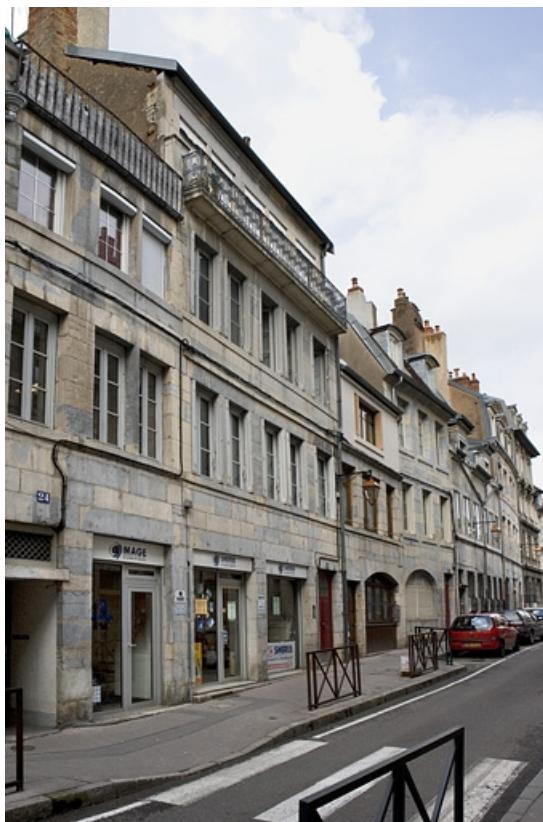
N° de l'illustration : 20092500171NUC2A

**Vue d'ensemble rapprochée de la façade principale dans l'alignement de la rue.**  
25, Besançon, 22 rue Ronchaux, lieudit : îlot Granvelle

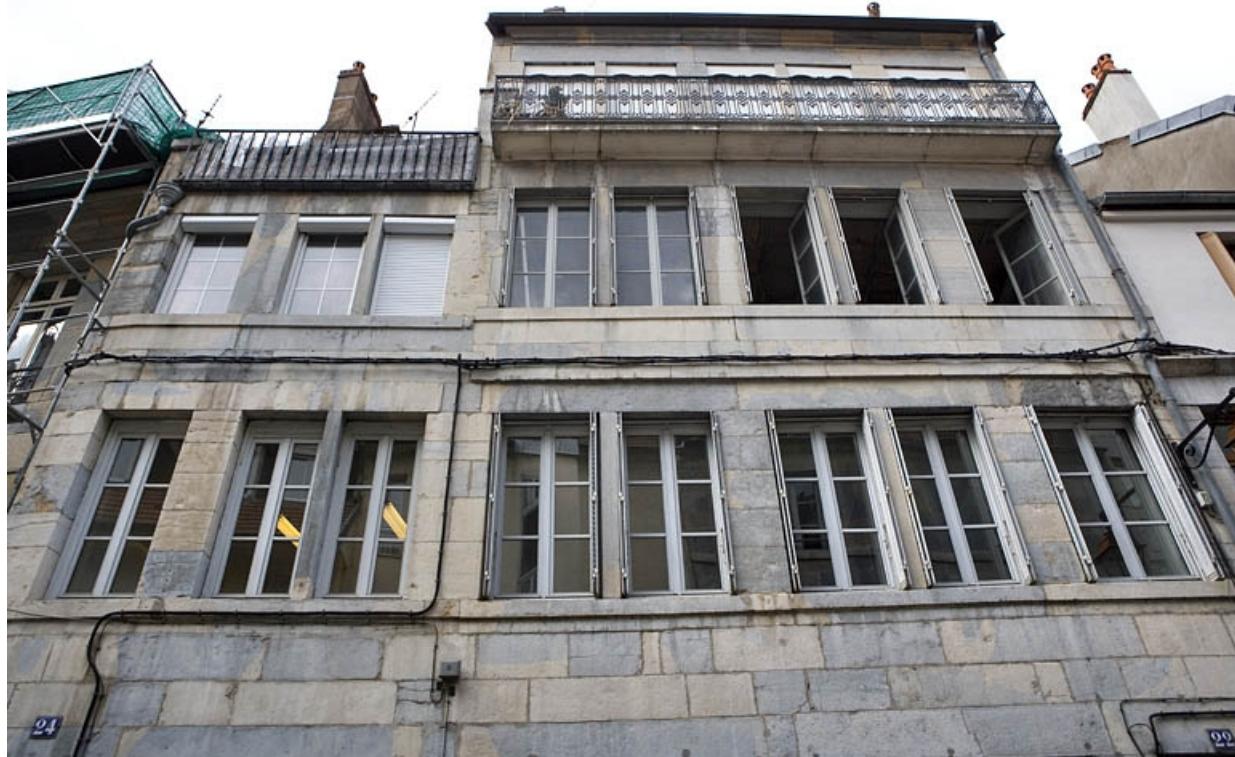
N° de l'illustration : 20092500172NUC2A

**Détail des derniers étages de la façade principale, de face.**

Le logis sur rue et le logis secondaire sur la première cour datent de la 1ère moitié du 18e siècle. Le logis principal est surélevé de deux étages au 19e siècle, le supérieur étant en retrait sur rue avec balcon. Dans le même temps, l'escalier à cage ouverte est refait et les combles du premier logis secondaire aménagés en appartement. Dans la 2e moitié du 19e siècle, un second logis secondaire est ajouté au fond de la deuxième cour : les larges baies du second étage indiquent la présence d'une activité artisanale peut-être liée à l'horlogerie. Le bûcher attenant à deux niveaux date vraisemblablement de la même époque.

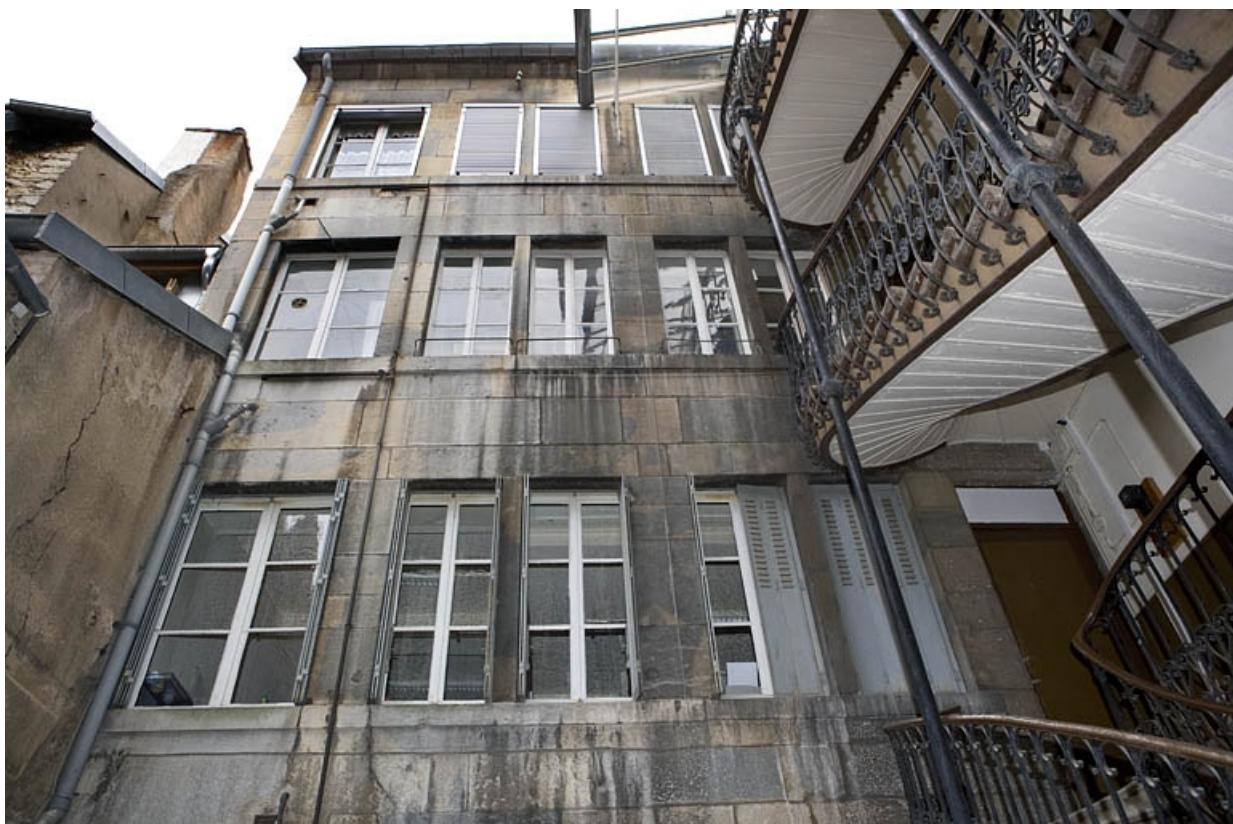
N° de l'illustration : 20092500177NUC2A

**Détail de la façade postérieure du logis principal.**

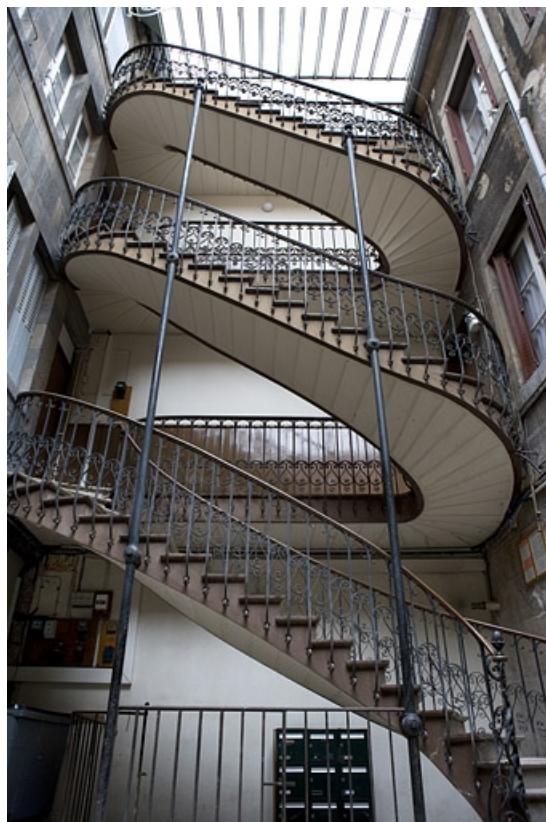
N° de l'illustration : 20092500173NUC2A

**Vue d'ensemble de l'escalier à cage ouverte, de face.**  
25, Besançon, 22 rue Ronchaux, lieudit : îlot Granvelle

**Escaliers** : escalier de distribution extérieur, escalier droit, en charpente; escalier dans-œuvre, escalier tournant à retours avec jour, en charpente

Représentative des maisons à plusieurs logis issus du lotissement successif du fond parcellaire avec escalier à cage ouverte entre les deux premiers logis et dans-œuvre pour le troisième.

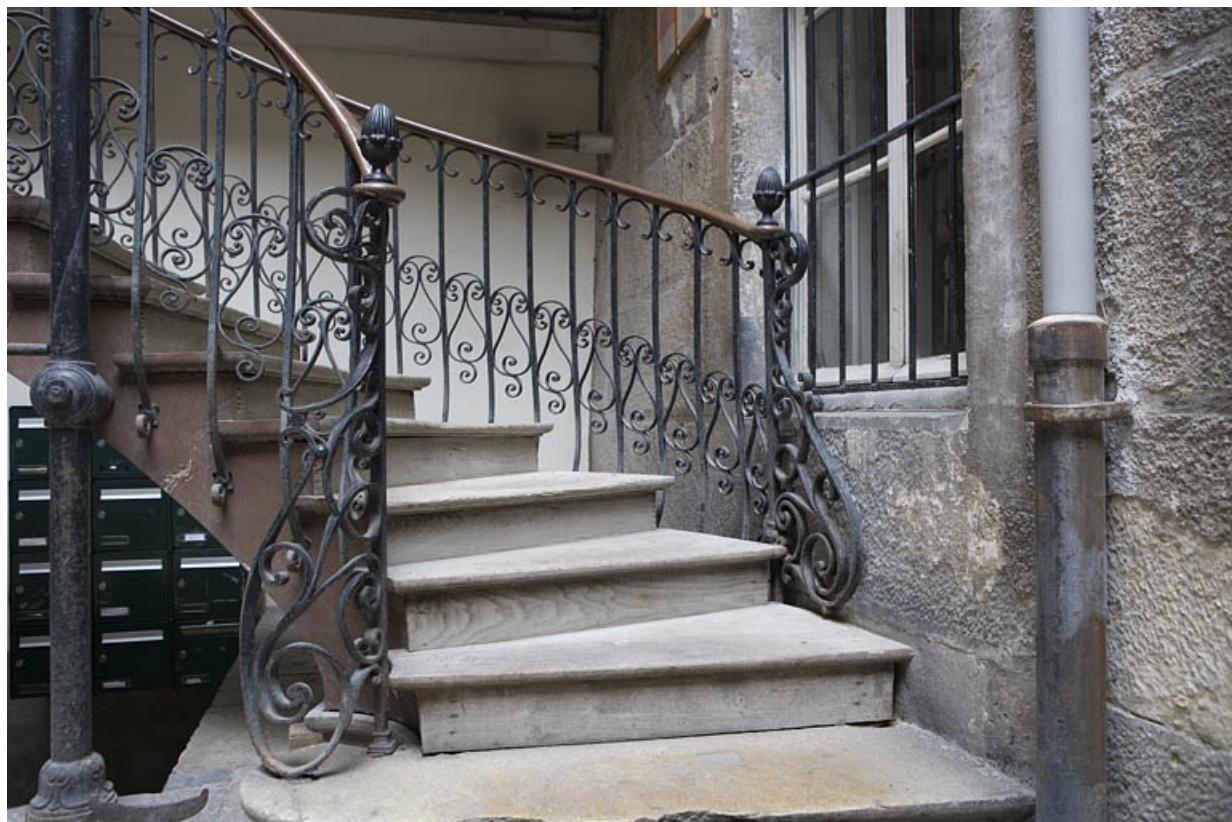
N° de l'illustration : 20092500174NUC2A

Détail du départ de l'escalier à cage ouverte, vue horizontale.

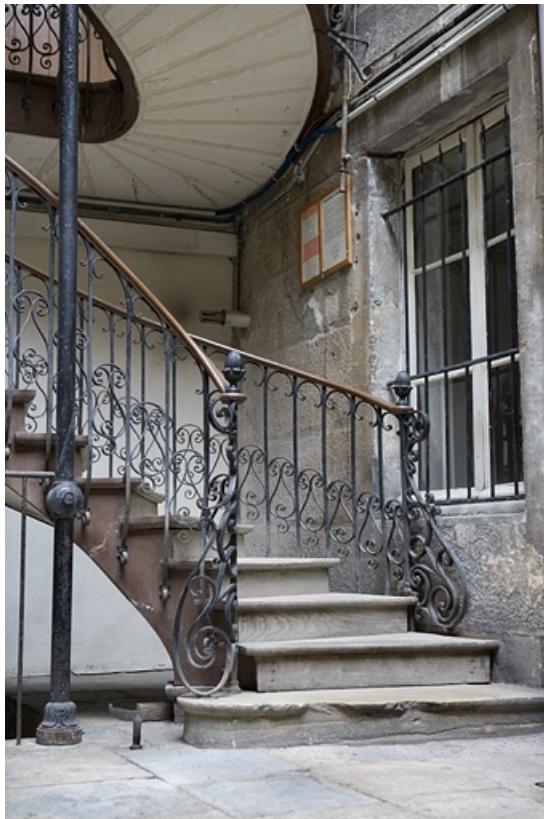
N° de l'illustration : 20092500175NUC2A

**Détail du départ de l'escalier à cage ouverte, vue verticale.**

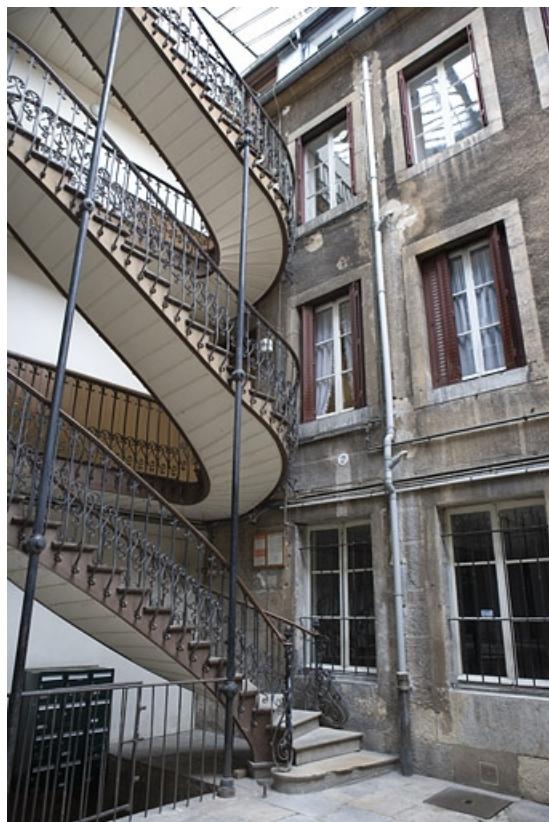
N° de l'illustration : 20092500176NUC2A

**Détail de l'escalier à cage ouverte et de la façade antérieure du premier logis secondaire.**  
25, Besançon, 22 rue Ronchaux, lieudit : îlot Granvelle

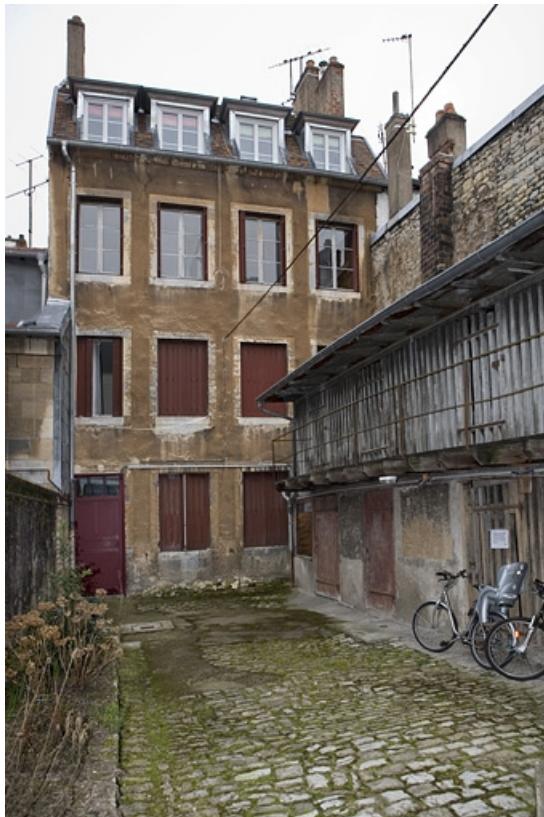
N° de l'illustration : 20092500180NUC2A

**Vue d'ensemble de la façade postérieure du premier logis secondaire et des bûchers situés dans la deuxième cour.**  
25, Besançon, 22 rue Ronchaux, lieudit : îlot Granvelle

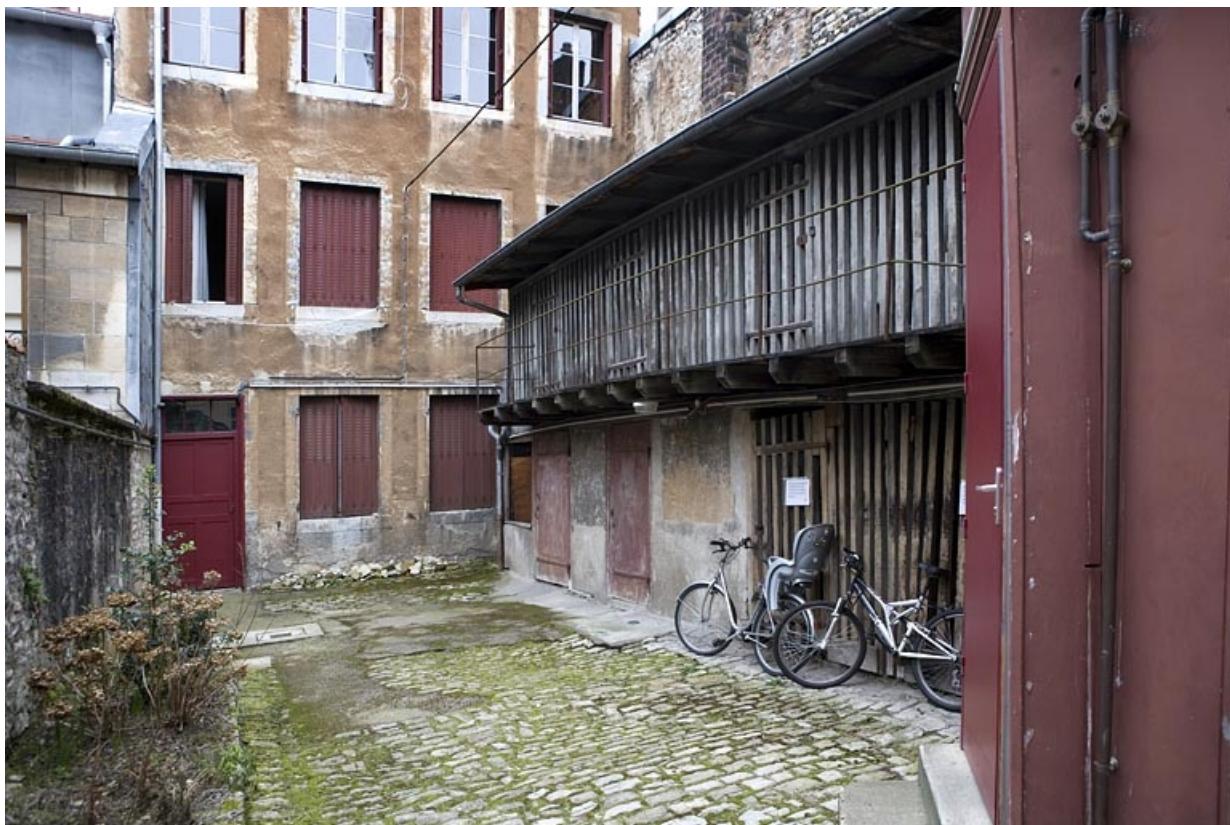
N° de l'illustration : 20092500181NUC2A

Détail du rez-de-chaussée de la façade postérieure du premier logis secondaire et des bûchers situés dans la deuxième cour.  
25, Besançon, 22 rue Ronchaux, lieudit : îlot Granvelle

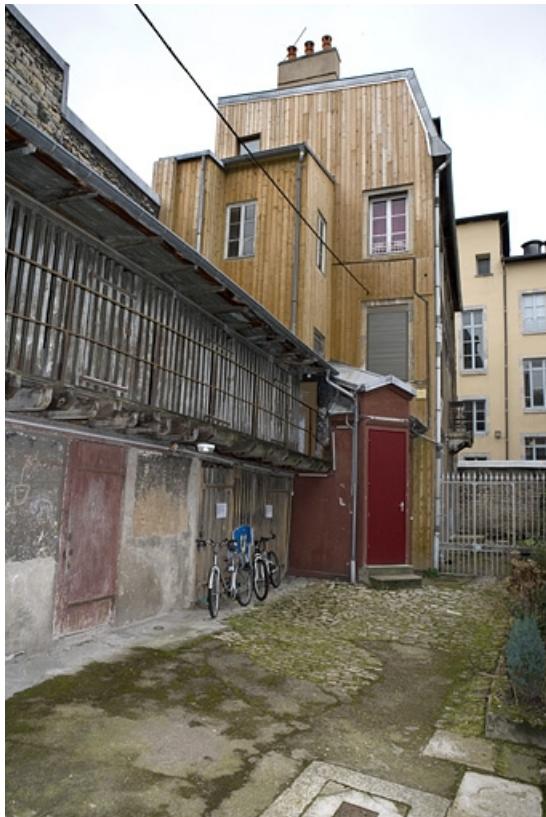
N° de l'illustration : 20092500178NUC2A

**Vue d'ensemble des bûchers et du second logis secondaire situés dans la deuxième cour.**  
25, Besançon, 22 rue Ronchaux, lieudit : îlot Granvelle

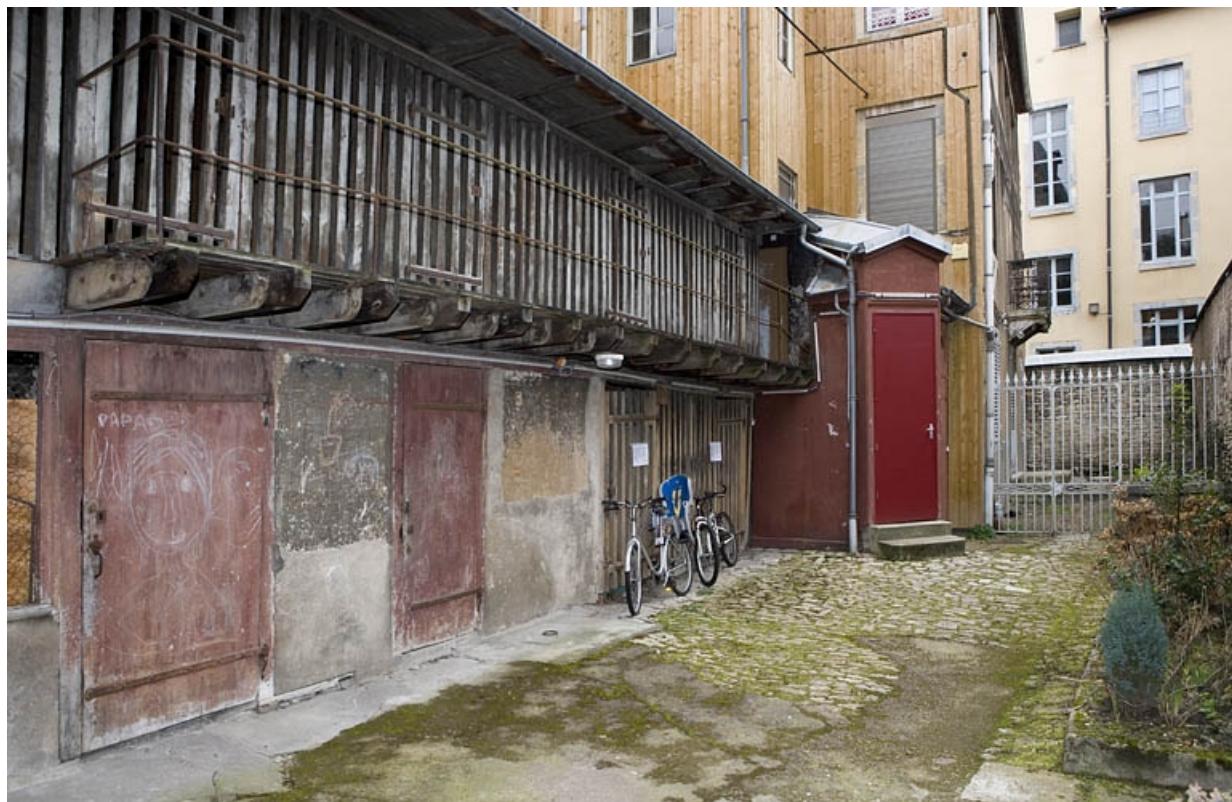
N° de l'illustration : 20092500179NUC2A

**Vue d'ensemble des bûchers situés dans la deuxième cour.**

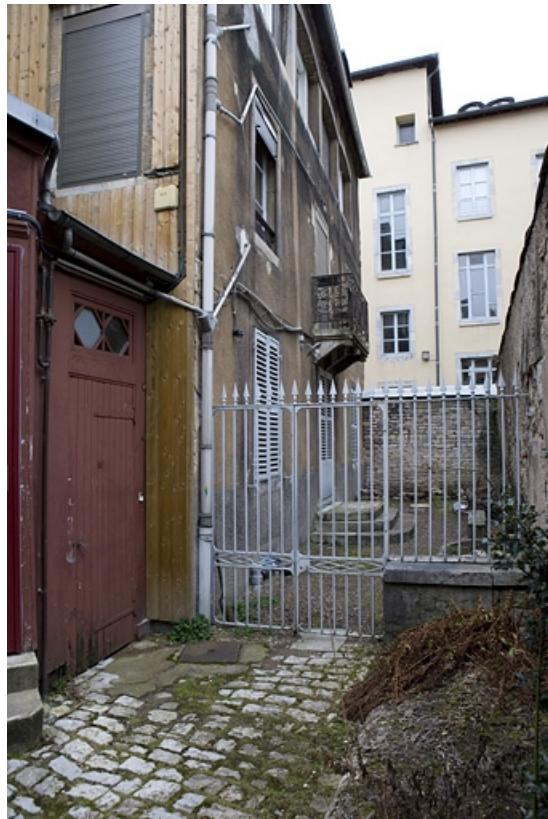
N° de l'illustration : 20092500182NUC2A

**Vue d'ensemble de la façade antérieure du deuxième logis secondaire située dans la troisième cour.**  
25, Besançon, 22 rue Ronchaux, lieudit : îlot Granvelle
