MAISON

Bourgogne-Franche-Comté, Doubs
 Besançon
 îlot Granvelle - 16 rue Ronchaux

Dossier IA25000257 réalisé en 1996 revu en
 2001

Auteur(s) : Christiane Roussel

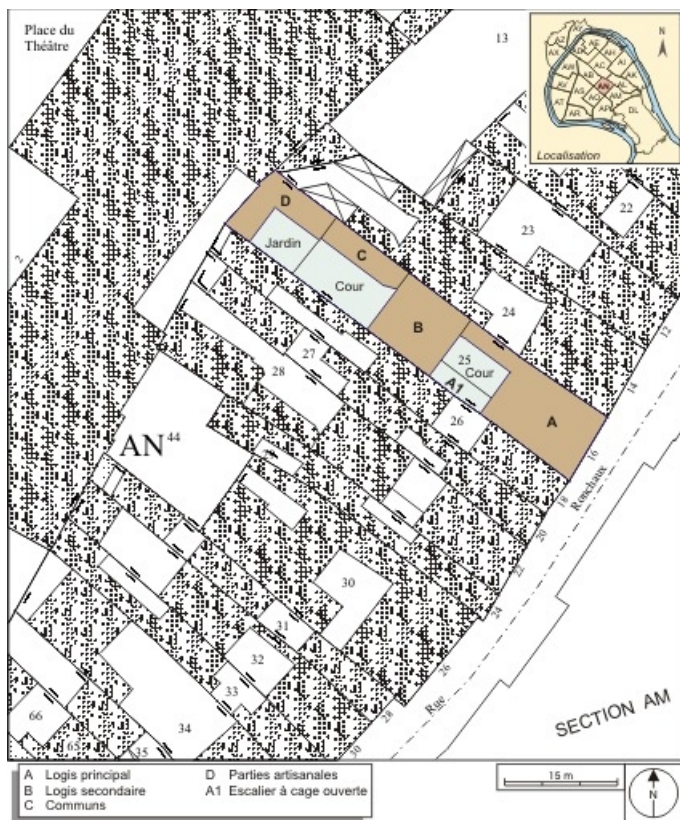
N° de l'illustration : 20072500082NUDA

Plan masse et de situation. Extrait du plan cadastral, 1974, section AN.
25, Besançon, 16 rue Ronchaux, lieudit : îlot Granvelle

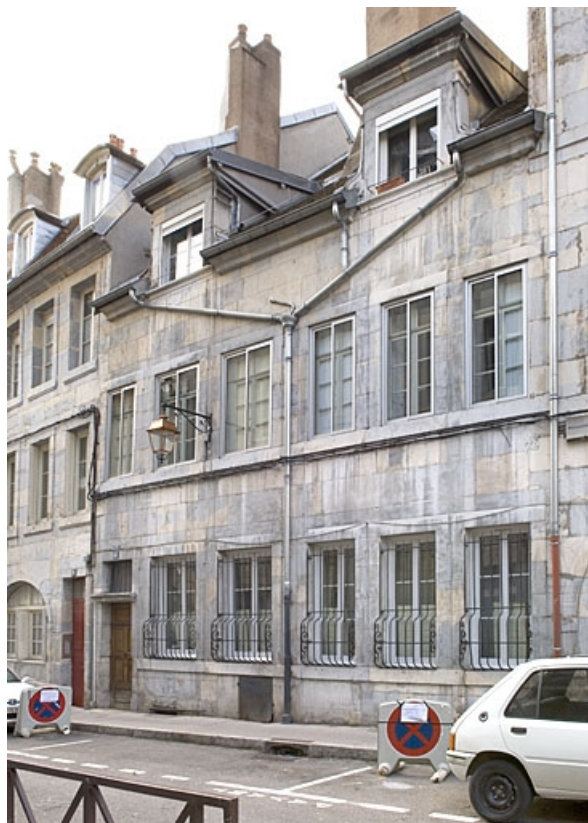
N° de l'illustration : 20072501265NUC2A

Vue d'ensemble de la façade sur rue.

Le logis sur rue de la maison, comprenant six travées, et appartenant dans la 1^{ère} moitié du 18^e siècle à Pierre-Antoine Baudet, fermier des moulins de Rivotte, a été reconstruit en deux étapes : les trois travées gauches dans les années 1740, les trois droites en 1747 pour remplacer, d'après le propriétaire, une façade "à l'antique sans alignement de plinthe". Le premier étage conserve des lambris et des cheminées datant de cette période. Le logis sur cour de la 2^e moitié du 16^e siècle a été surélevé d'un étage dans les années 1740-1747, avec construction d'une aile en retour d'équerre sur la deuxième cour, servant vraisemblablement de communs. Durant la même période, un jardin a également été aménagé au fond de la parcelle : la grille du portail en fer forgé porte la date 1741. Au 19^e siècle, une aile est construite dans la première cour, entre les deux logis, ainsi qu'une dépendance de plan en L au fond du jardin. Celle-ci a servi d'atelier d'artisan au 20^e siècle. C'est aussi à cette époque qu'une fontaine en fonte ornée d'une statuette de Neptune, provenant de la fonderie de Montieu-sur-Saulx (Meuse) active jusqu'en 1888, est installée dans la première cour.

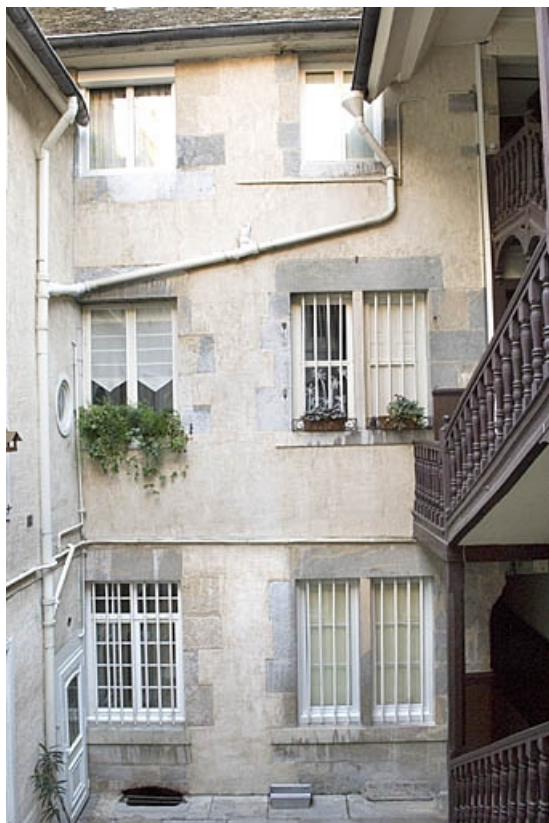
N° de l'illustration : 20072501267NUC2A

Vue d'ensemble de la façade sur cour du logis principal.

La maison à deux logis parallèles, avec couloirs en enfilade, possède deux cours et un petit parc en fond de parcelle. Le logis principal, en pierre de taille, bâti sur un sous-sol voûté d'arêtes et en berceau, comprend un étage carré, plus un étage de comble et une aile en retour sur cour enduite avec encadrement de baies en bois. Le logis secondaire en moellons enduits, sur un sous-sol voûté d'arêtes, est à deux étages carrés. L'escalier à cage ouvert en charpente et rampe à balustres de bois tourné dessert les deux logis. Les communs en pierre de taille, situés dans la deuxième cour, ont deux étages carrés et un escalier dans-oeuvre. Le jardin prolongeant la deuxième cour, au fond duquel est située une dépendance qui a servi d'atelier d'artisan, est fermé par un portail en fer forgé.

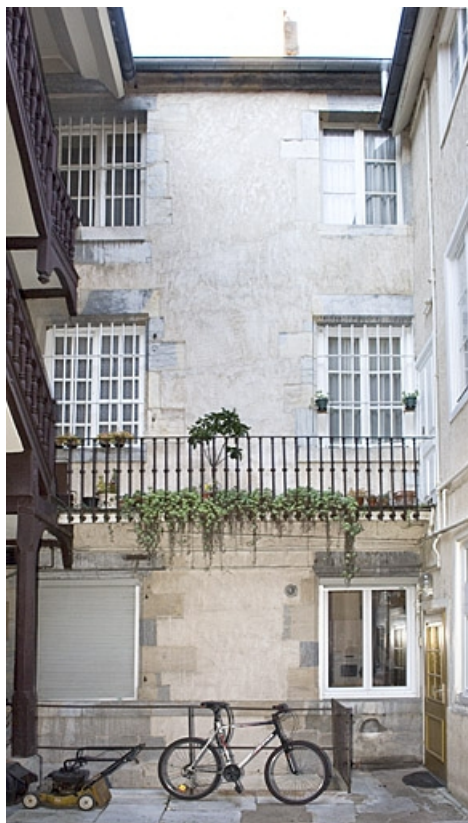
N° de l'illustration : 20072501268NUC2A

Vue d'ensemble de la façade antérieure du logis secondaire.

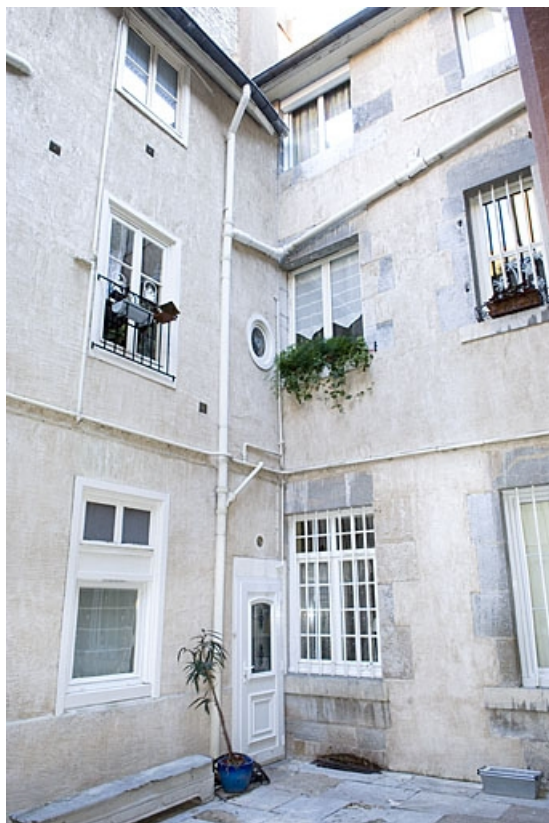
N° de l'illustration : 20072501269NUC2A

Vue d'ensemble de la façade postérieure du logis principal et de l'aile sur cour.
25, Besançon, 16 rue Ronchaux, lieudit : îlot Granvelle

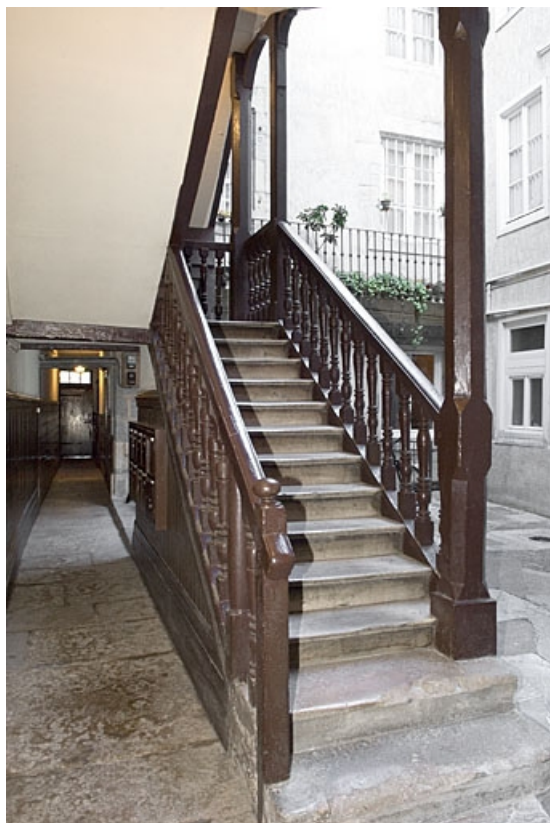
N° de l'illustration : 20072501266NUC2A

Vue du départ de l'escalier à cage ouverte depuis le couloir.

Escaliers : escalier de distribution extérieur, escalier de type complexe, cage ouverte en charpente; escalier dans-oeuvre, escalier tournant à retours avec jour, en charpente

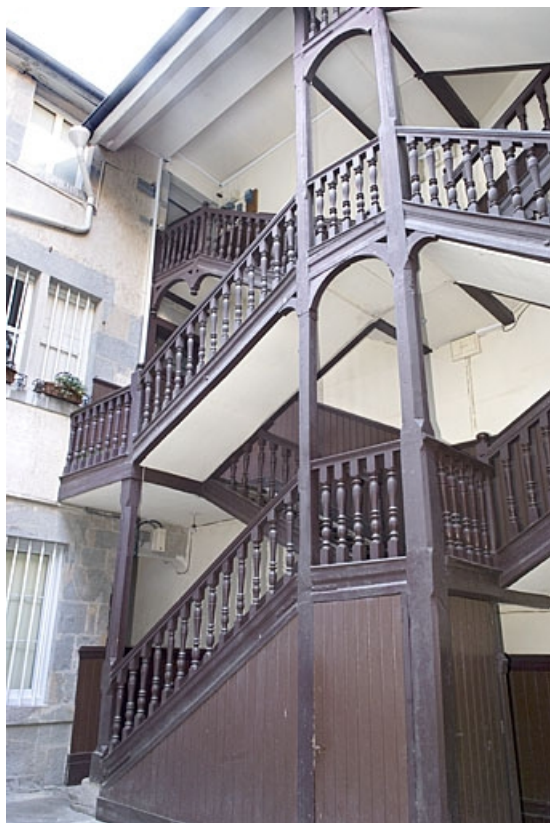
N° de l'illustration : 20072501270NUC2A

Vue d'ensemble de l'escalier à cage ouverte trois quarts droit.

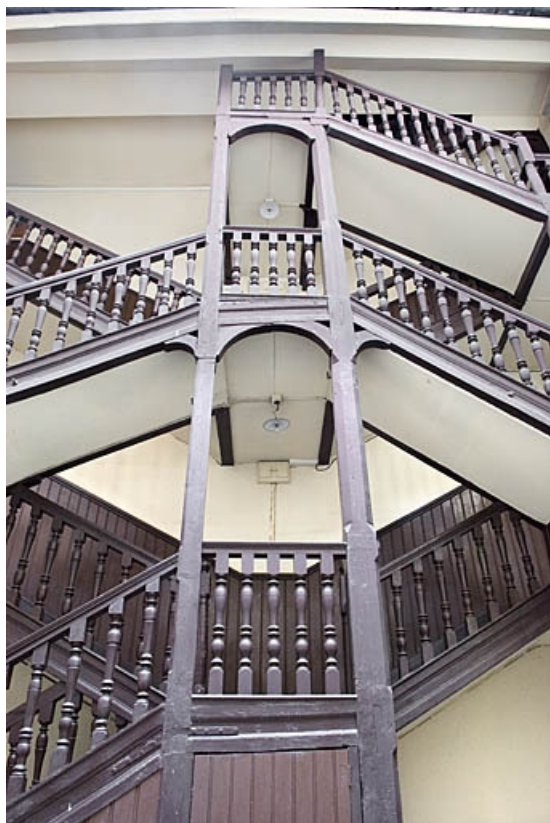
N° de l'illustration : 20072501271NUC2A

Vue d'ensemble de l'escalier à cage ouverte de face.
25, Besançon, 16 rue Ronchaux, lieudit : îlot Granvelle

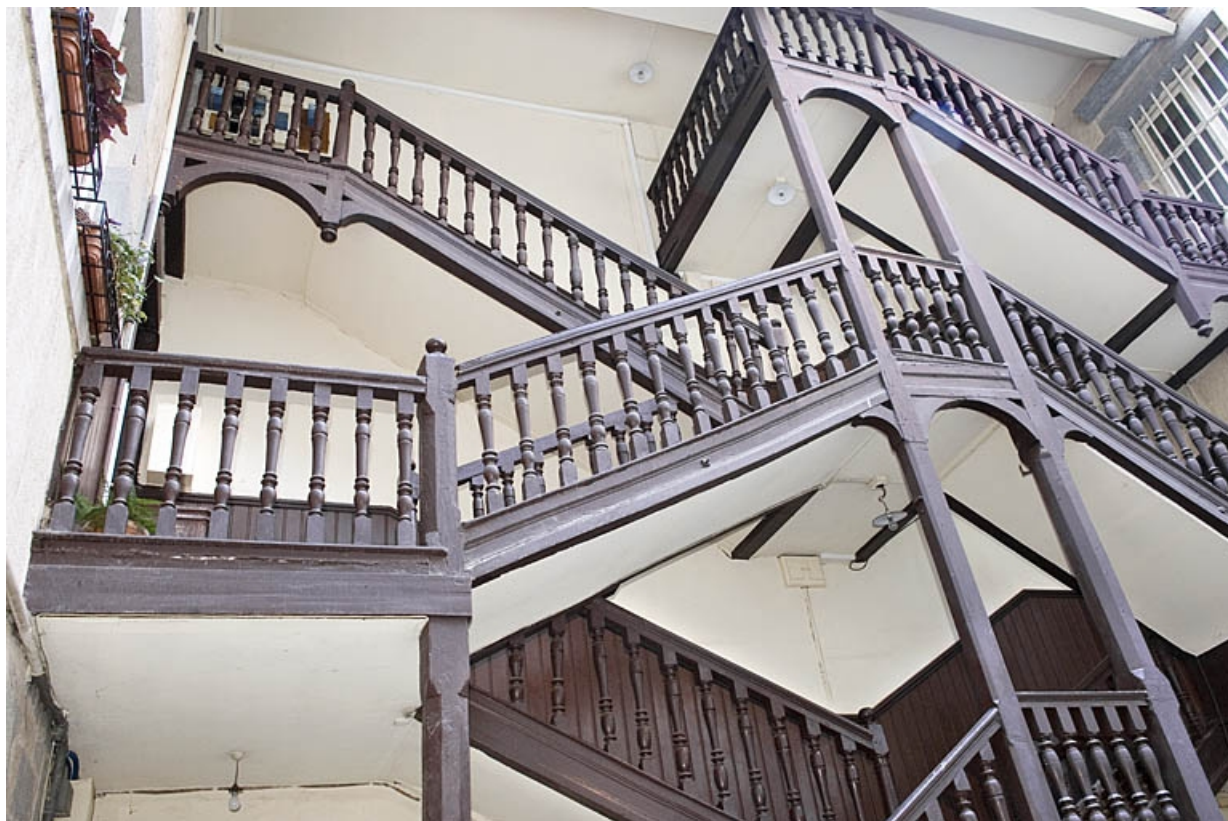
N° de l'illustration : 20072501272NUC2A

Vue de la partie supérieure de l'escalier à cage ouverte.

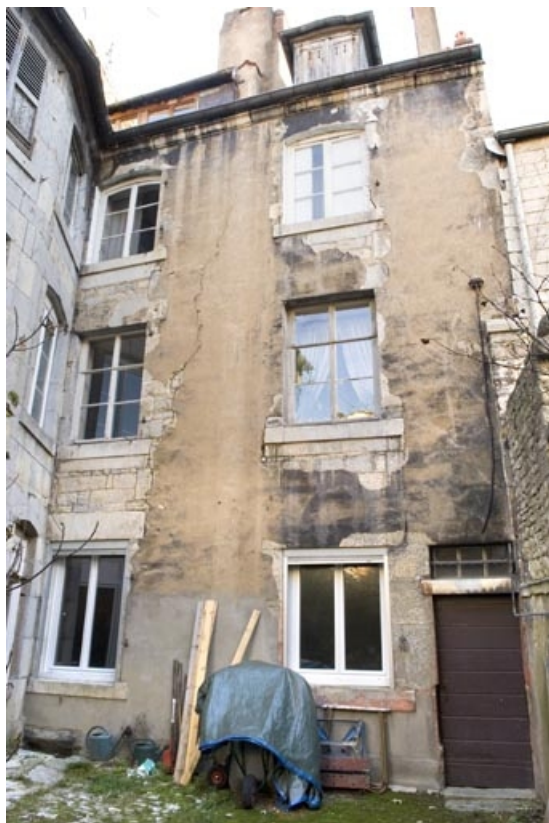
N° de l'illustration : 20072501273NUC2A

Vue d'ensemble de la façade postérieure du logis secondaire.

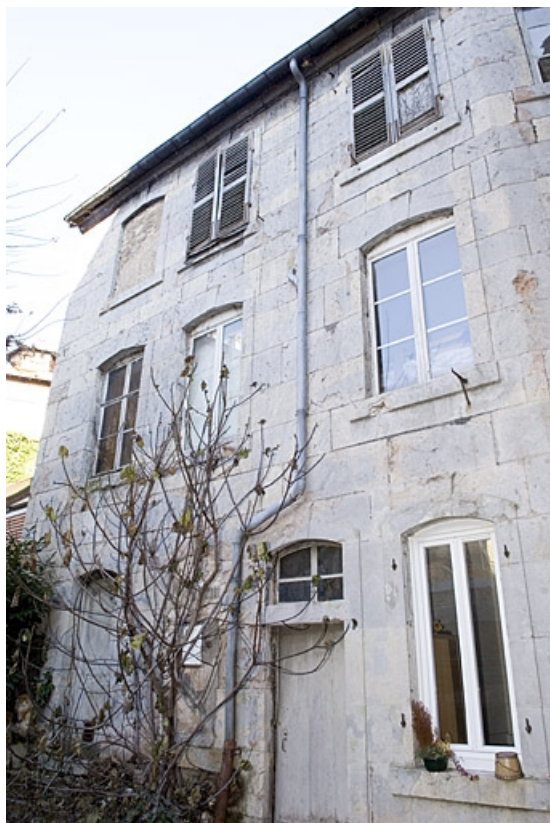
N° de l'illustration : 20072501276NUC2A

Vue d'ensemble de l'aile du logis secondaire dans la deuxième cour.

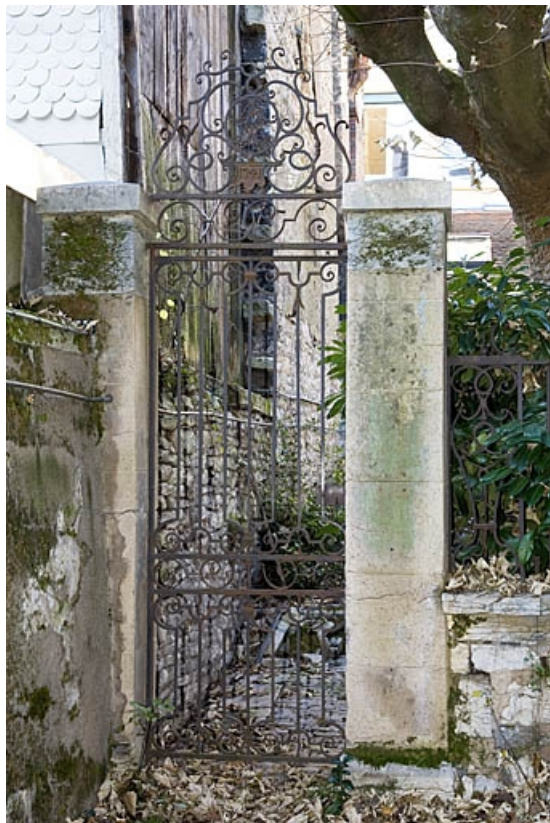
N° de l'illustration : 20072501274NUC2A

Vue d'ensemble de porte en fer forgé conduisant au jardin.

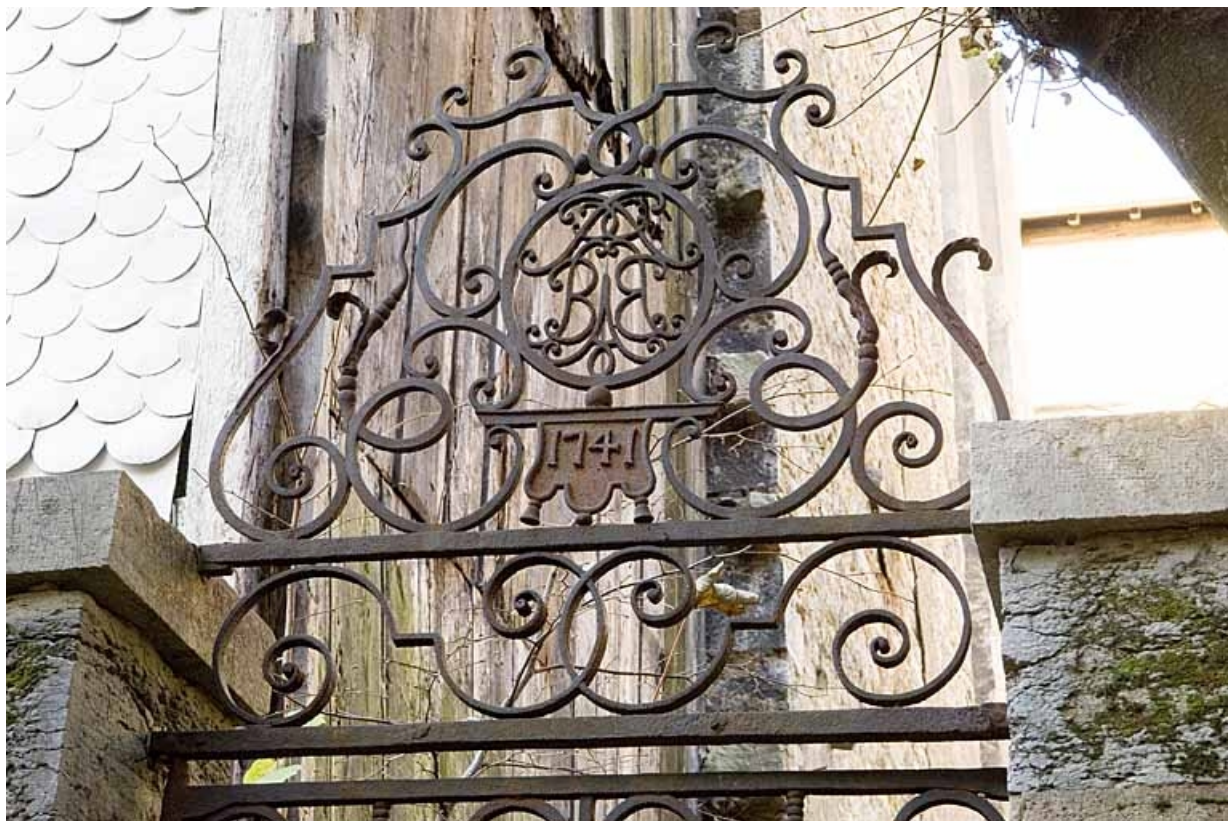
N° de l'illustration : 20072501275NUC2A

Détail de la partie supérieure de la porte en fer forgé conduisant au jardin.
