HÔTEL

Bourgogne-Franche-Comté, Doubs
Besançon
îlot Forum

Dossier IA25000386 réalisé en 1996 revu en
2005
Auteur(s) : Christiane Roussel

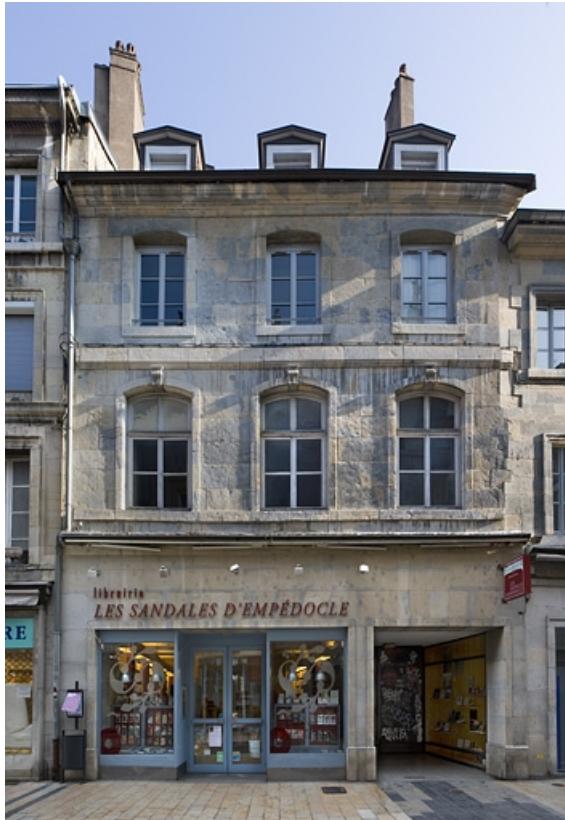
N° de l'illustration : 20082500212NUC2A

Façade sur rue : de face.

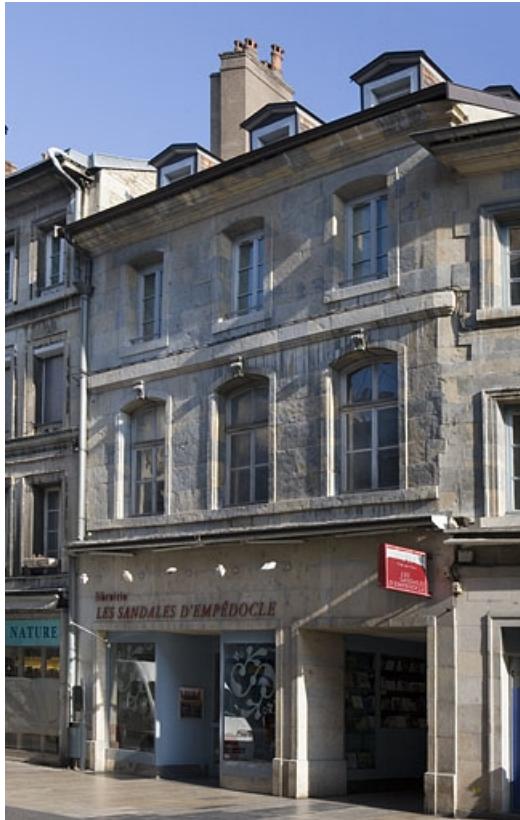
N° de l'illustration : 20082500213NUC2A

Façade sur rue : de trois quarts droit.

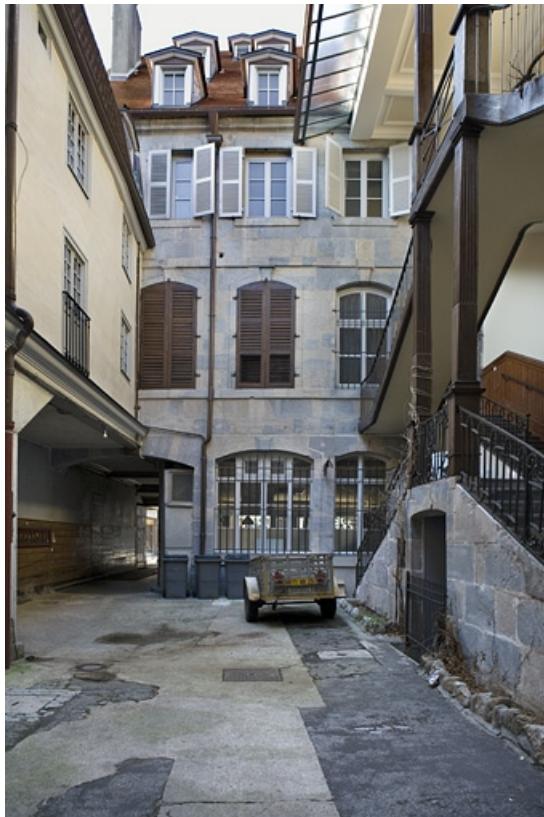
N° de l'illustration : 20082500218NUC2A

Façade postérieure du logis principal depuis le fond de la première cour.

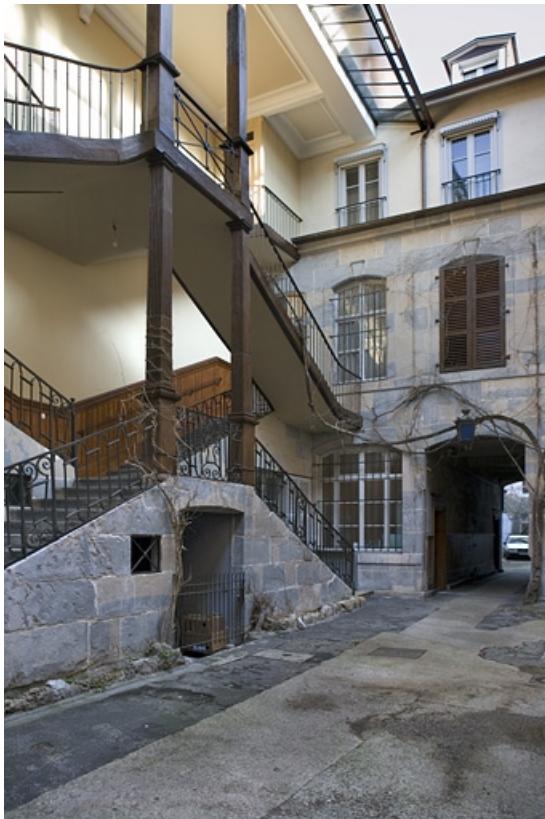
N° de l'illustration : 20082500223NUC2A

Détail de l'escalier à cage ouverte et de la façade antérieure du premier logis secondaire.
25, Besançon Grande Rue 95, lieudit : îlot Forum

L'hôtel, constitué à l'origine de deux logis parallèles distribués par un escalier à cage ouverte, traversés par deux allées cochères en position centrale, offre une composition d'ensemble caractéristique des hôtels bisontins de la première moitié du 18e siècle. L'élément le plus remarquable est constitué par l'escalier à cage ouverte soutenu par des piliers cannelés en bois à chapiteaux doriques.

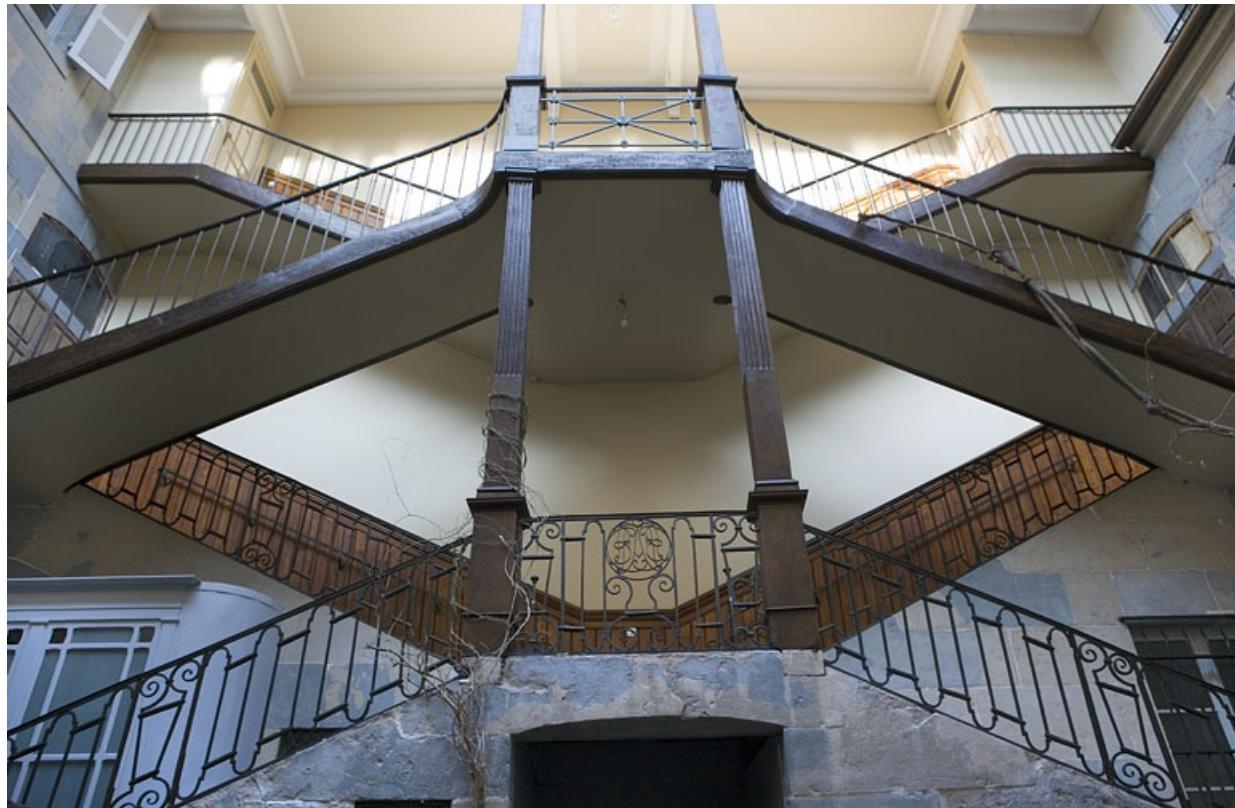
N° de l'illustration : 20082500222NUC2A

Détail de l'escalier à cage ouverte, de face.

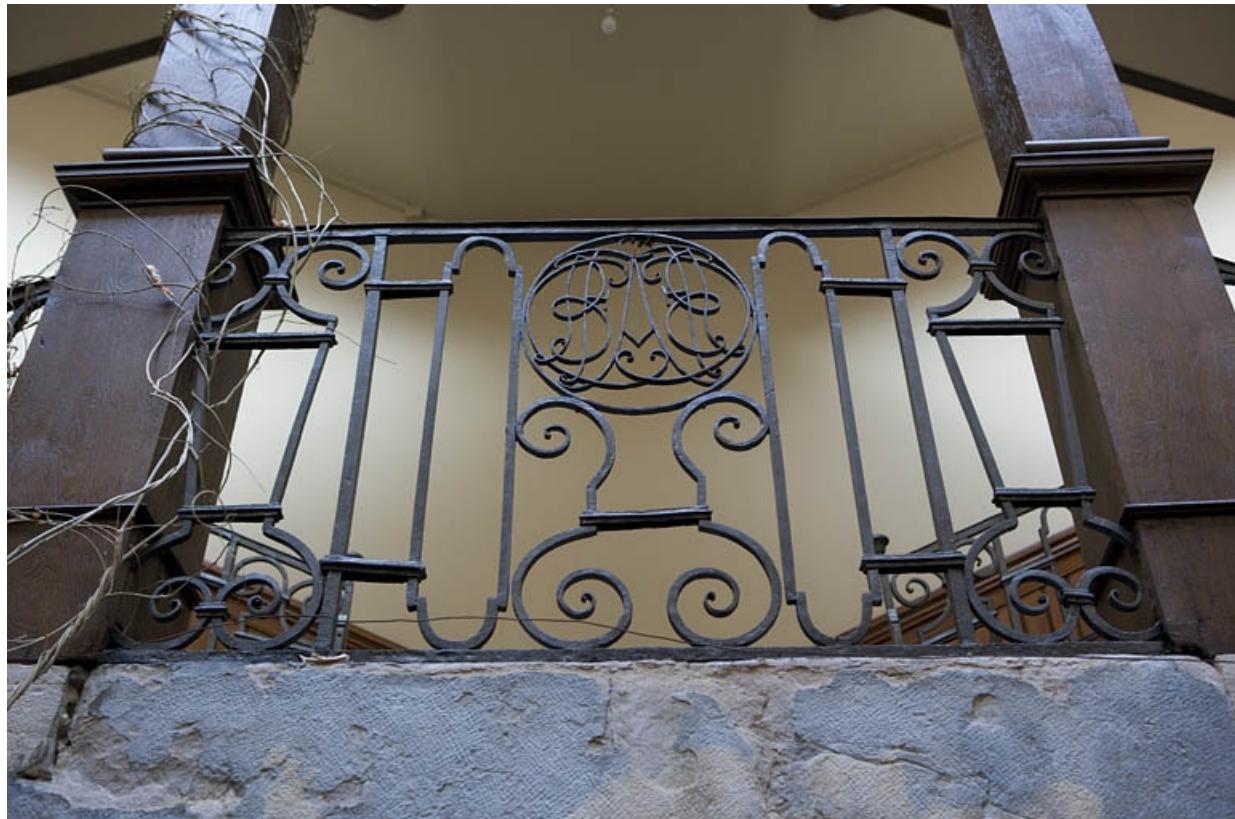
N° de l'illustration : 20082500214NUC2A

Détail de la ferronnerie de l'escalier à cage ouverte.

Monogramme CBFA dans la ferronnerie de la rampe d'escalier ; deux médaillons à l'antique ornent les impostes des portes palières du premier étage des deux premiers logis.

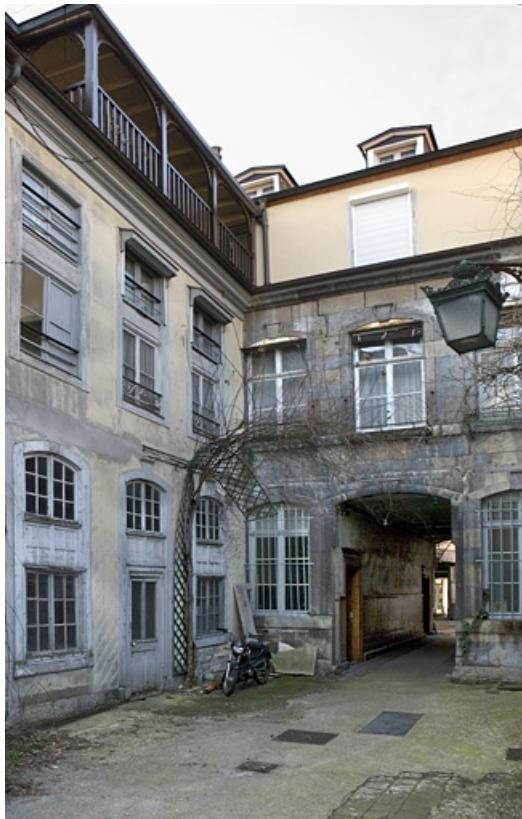
N° de l'illustration : 20082500220NUC2A

Façade postérieure et aile droite du premier logis secondaire depuis le fond de la deuxième cour.
25, Besançon Grande Rue 95, lieudit : îlot Forum

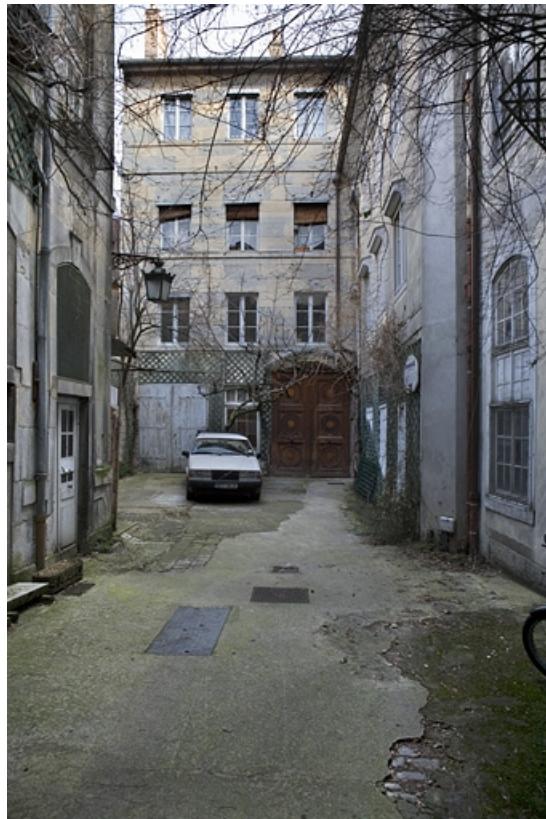
N° de l'illustration : 20082500221NUC2A

Vue d'ensemble des logis secondaires au fond de la deuxième cour.
