QUAI (CANAL DU RHÔNE AU RHIN)

Bourgogne-Franche-Comté, Doubs
Besançon
îlot Trois Châtels

Dossier IA25000402 réalisé en
2006

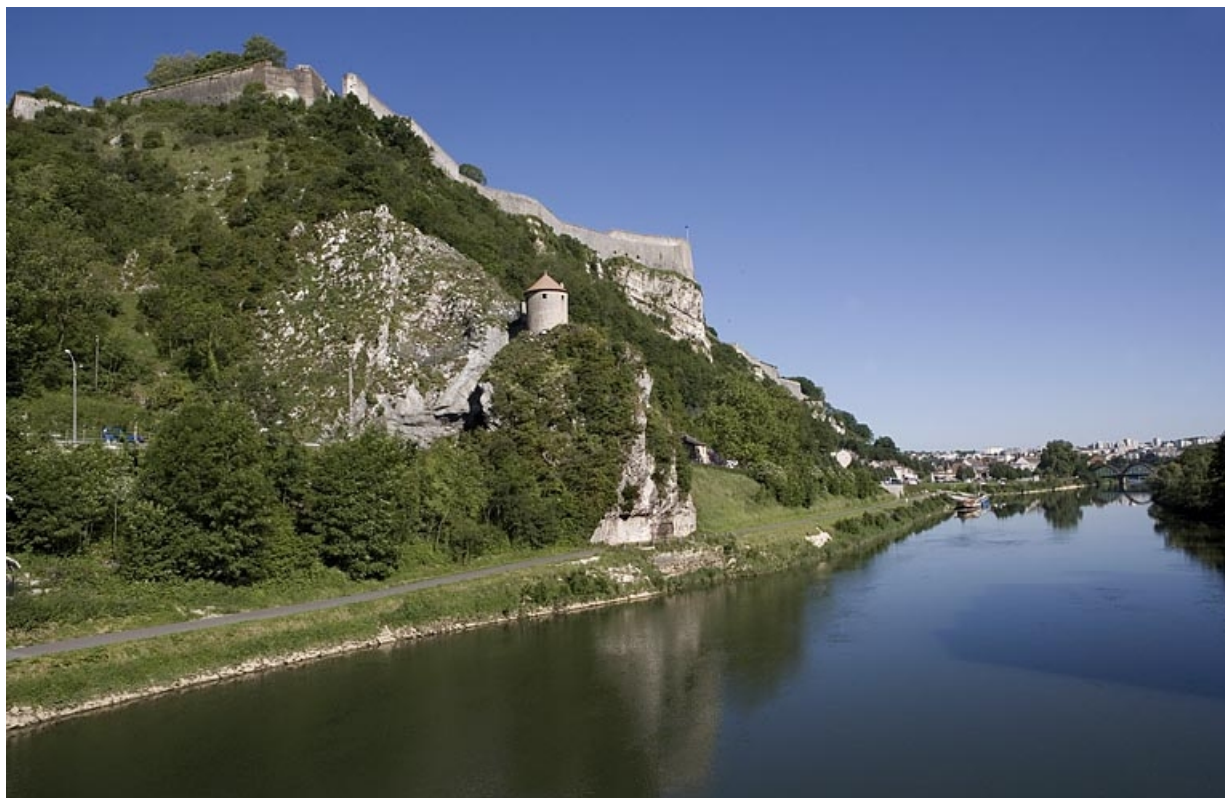
Vue d'ensemble du quai depuis l'amont.

L'ouvrage se situe au pied de la Porte Taillée, en limite d'un site inscrit le 20 juillet 1942. Le mur du quai et les perrés qui l'encadrent sont en pierre de taille, de même que les deux escaliers permettant de descendre au bord de l'eau. L'axe de la grille métallique se trouve côté rocher, son bord supérieur et celui côté rivière sont munis de piques.

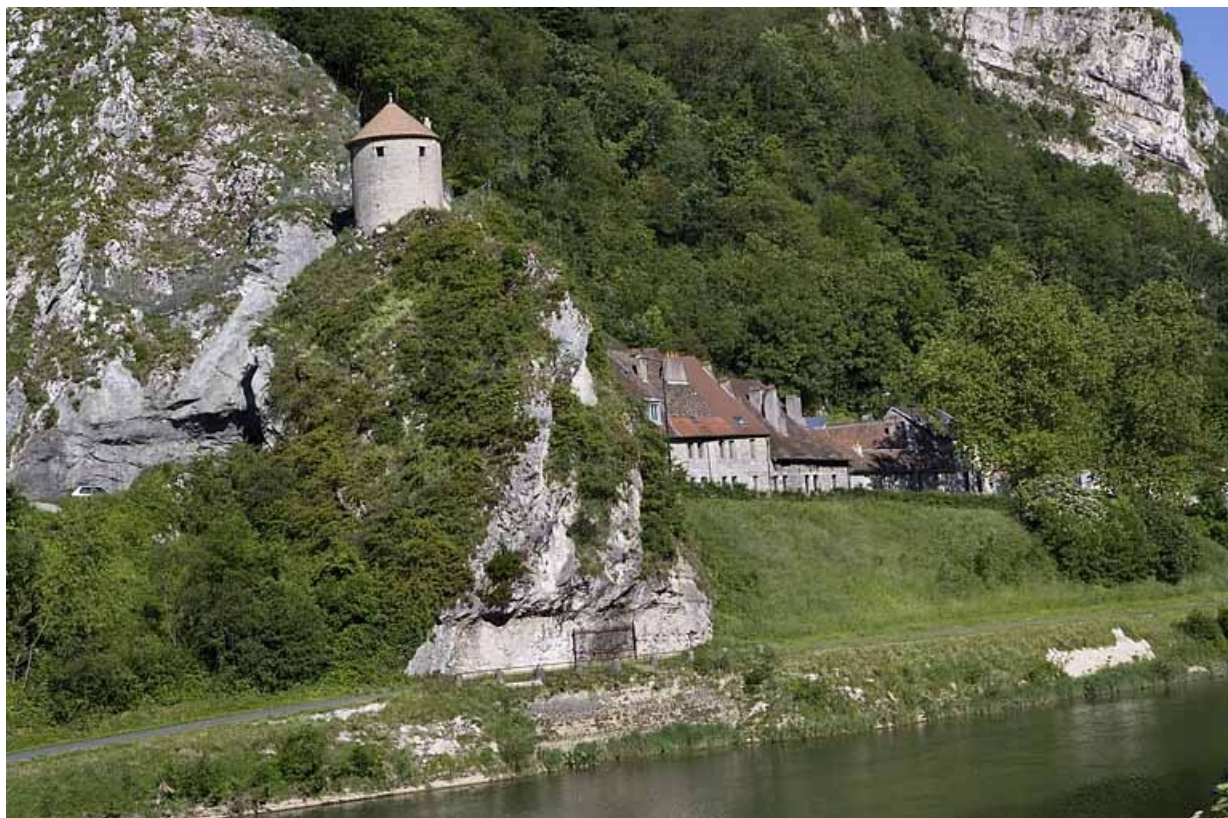
Vue d'ensemble rapprochée du quai.

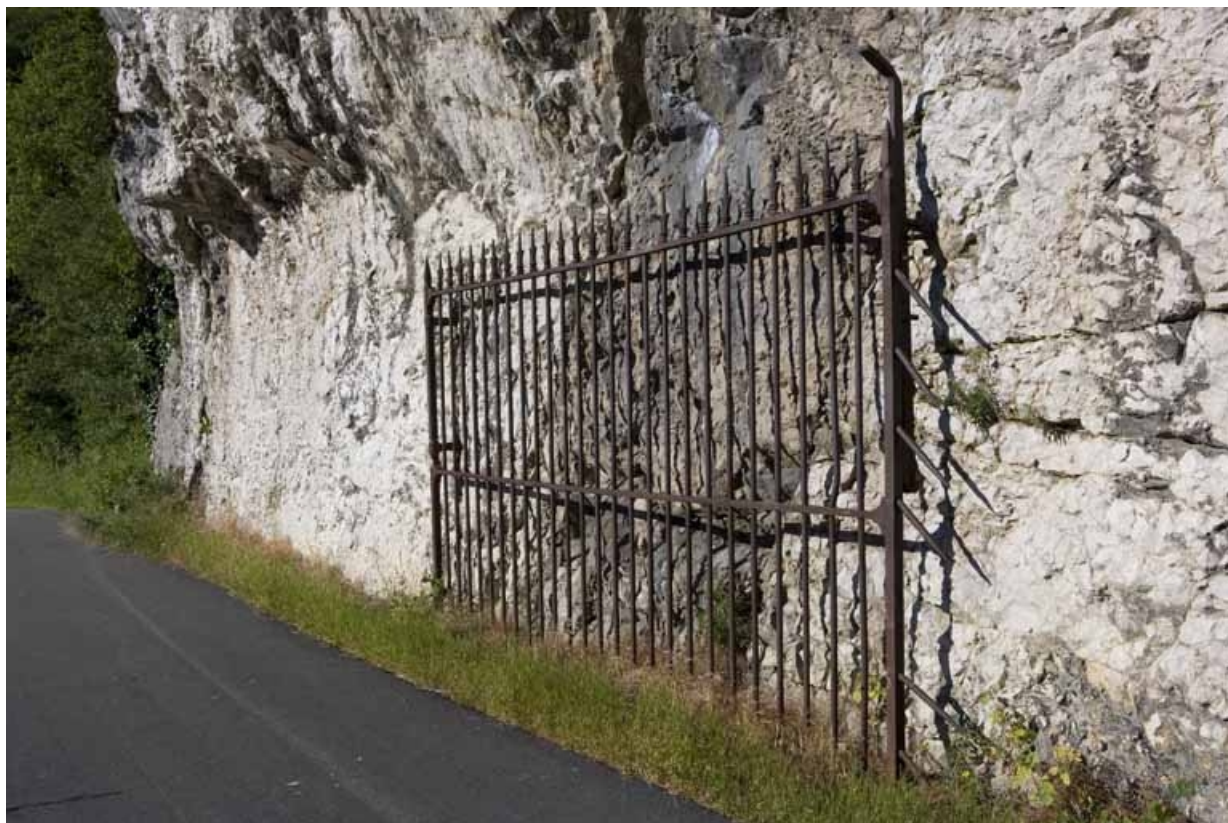
Chemin de halage, rocher et grille.

Ce quai muni de sa grille est l'un des rares vestiges rappelant que le canal, comme les autres ouvrages d'art importants de Besançon, devait dans cette ville être adapté aux nécessités de défense de la place, édictées par le Génie militaire.

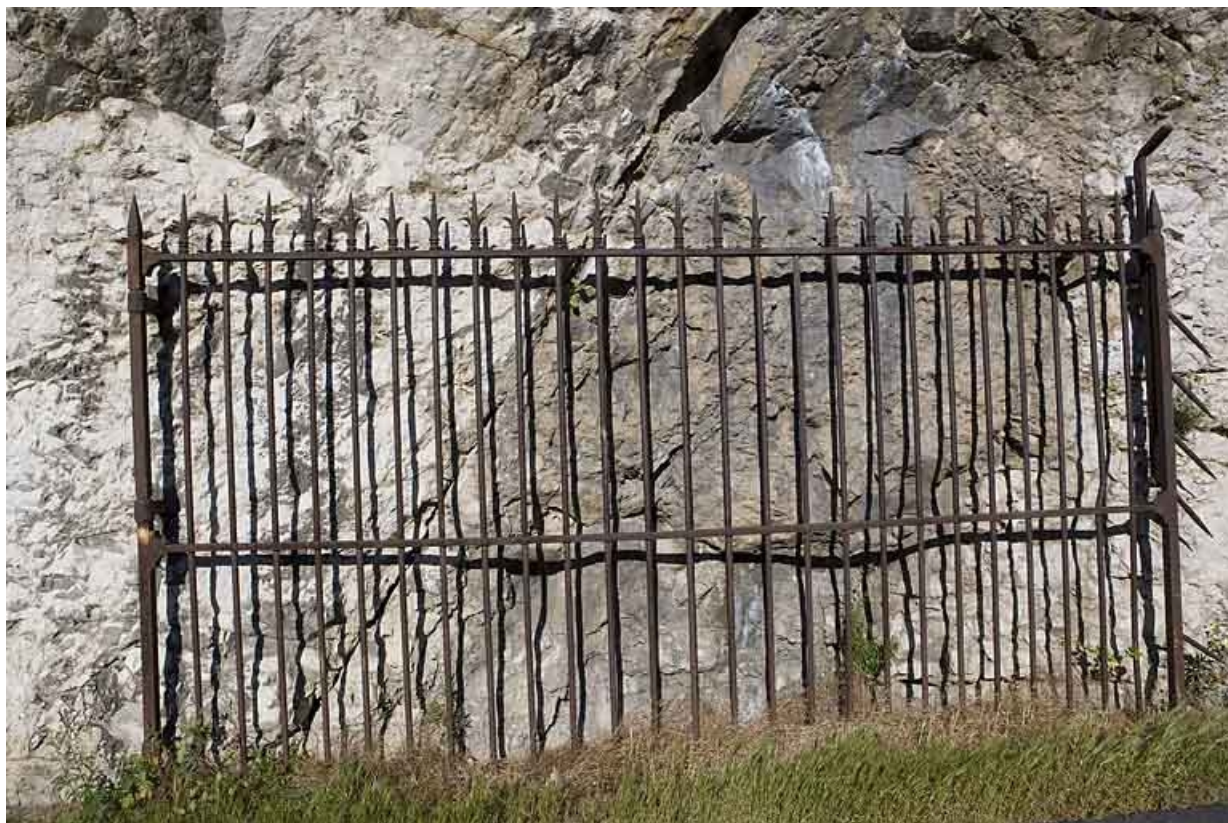
Grille vue de face.
