QUAI (CANAL DU RHÔNE AU RHIN)

Bourgogne-Franche-Comté, Doubs
Besançon
îlot Trois Châtel

Dossier IA25000402 réalisé en
2006

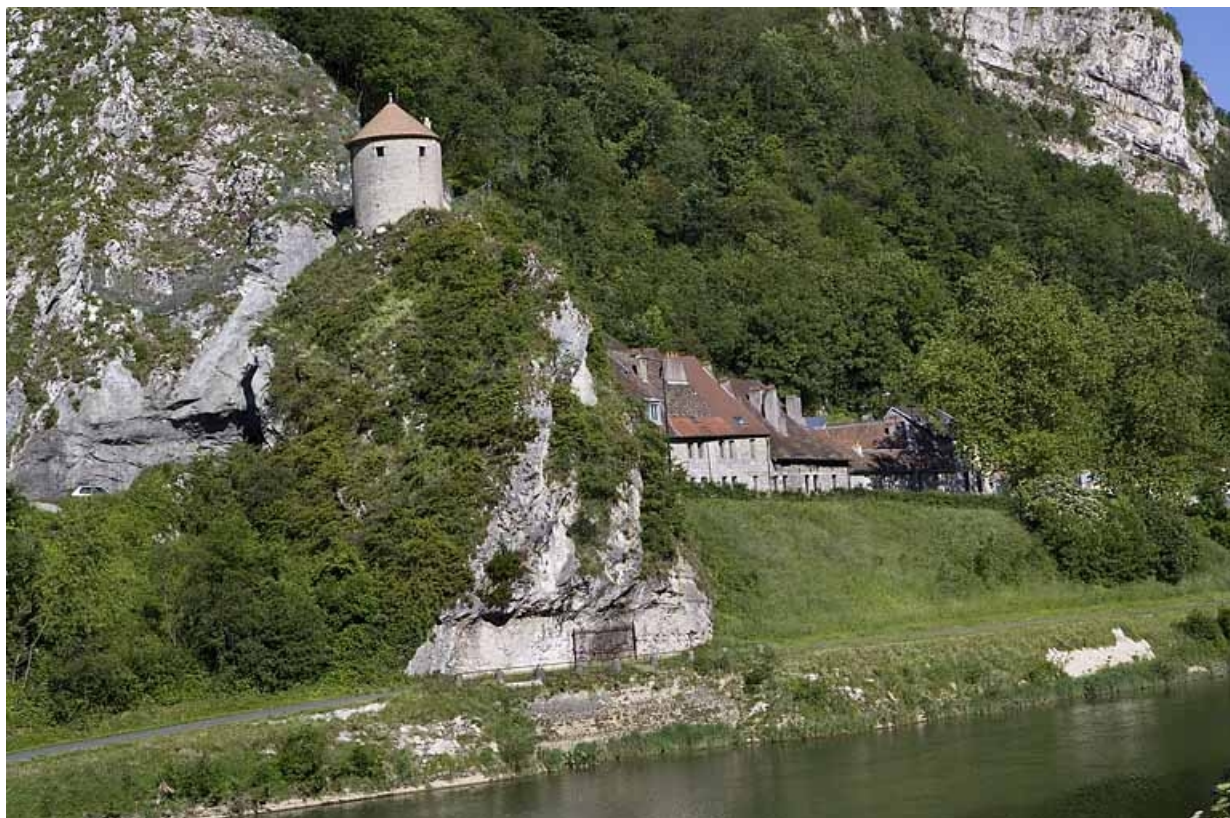
Vue d'ensemble rapprochée du quai.

L'ouvrage se situe au pied de la Porte Taillée, en limite d'un site inscrit le 20 juillet 1942. Le mur du quai et les perrés qui l'encadrent sont en pierre de taille, de même que les deux escaliers permettant de descendre au bord de l'eau. L'axe de la grille métallique se trouve côté rocher, son bord supérieur et celui côté rivière sont munis de piques.
