HÔTEL DE CAMUS

Bourgogne-Franche-Comté, Doubs
Besançon
îlot Saint-Maurice - 2 rue des Martelots

Dossier IA25000429 réalisé en 1996 revu en
2006

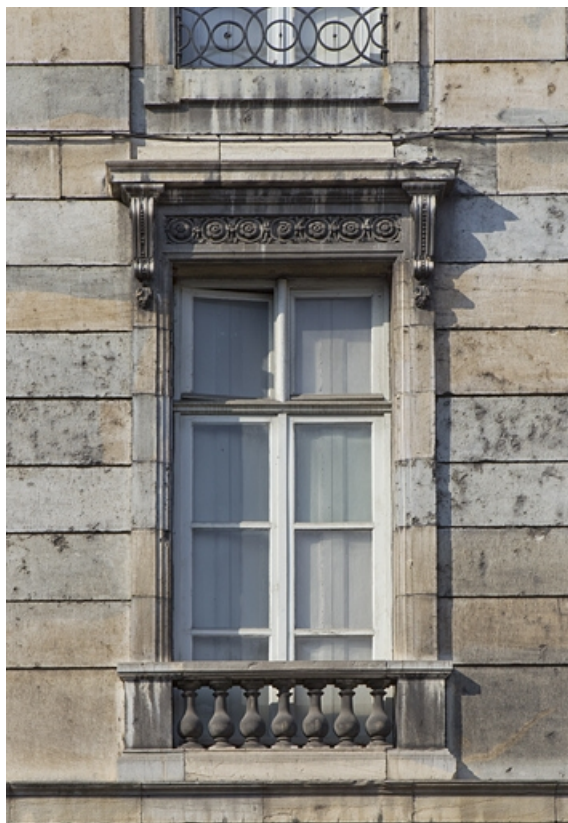
N° de l'illustration : 20102500990NUC2A

Façade antérieure : détail d'une fenêtre du premier étage.
25, Besançon, 2 rue des Martelots, lieudit : îlot Saint-Maurice

Les vantaux du portail d'entrée sont décorés de denticules et de pointes de diamant. Le bandeau d'étage situé sur la façade principale au dessus du rez-de-chaussée est ponctué de rosaces. Des morceaux d'entablement et des morceaux de frise décorés de rosaces et d'arabesques somment les fenêtres du premier étage.

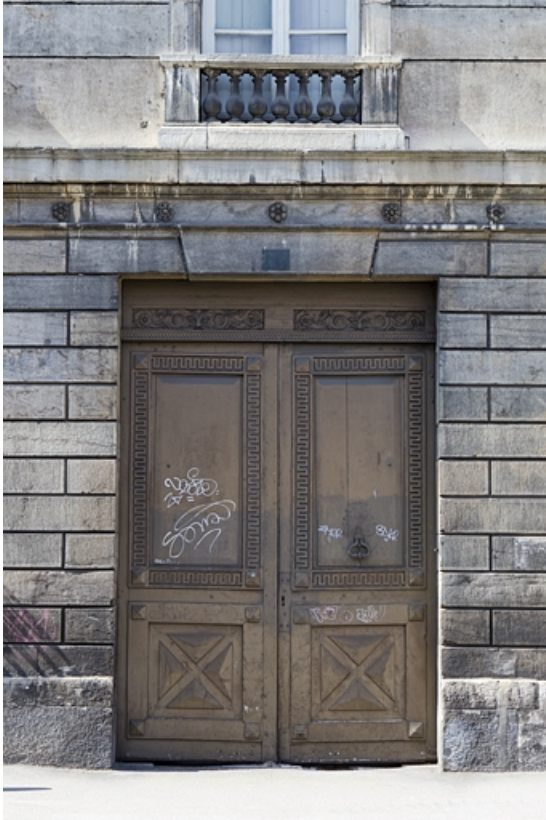
N° de l'illustration : 20102500994NUC2A

Façade antérieure : détail du portail d'entrée.

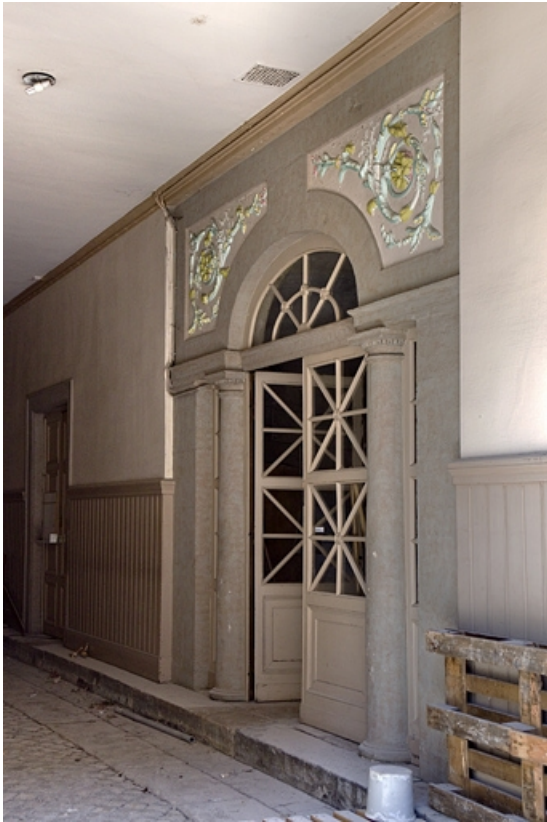
N° de l'illustration : 20102500995NUC2A

Passage cocher : détail de la porte d'entrée de l'escalier.
25, Besançon, 2 rue des Martelots, lieudit : îlot Saint-Maurice

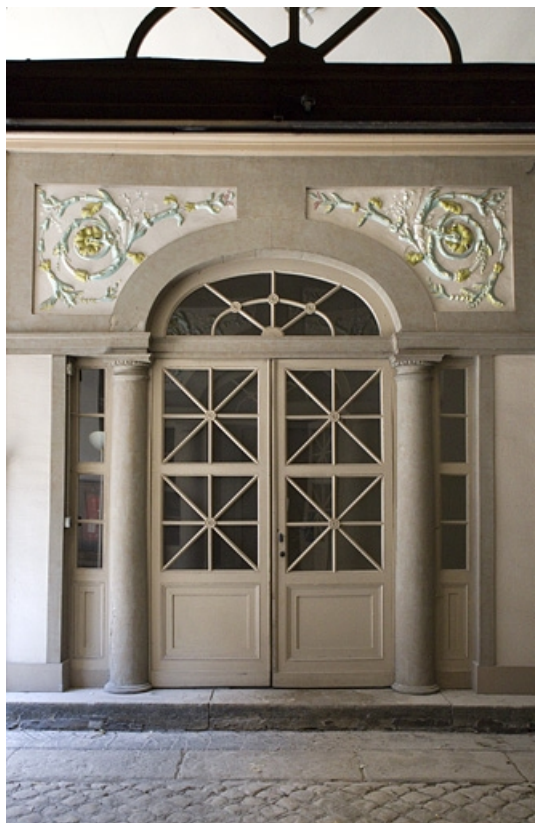
N° de l'illustration : 20102501000NUC2A

Passage cocher : détail de la porte d'entrée de l'escalier, de face.

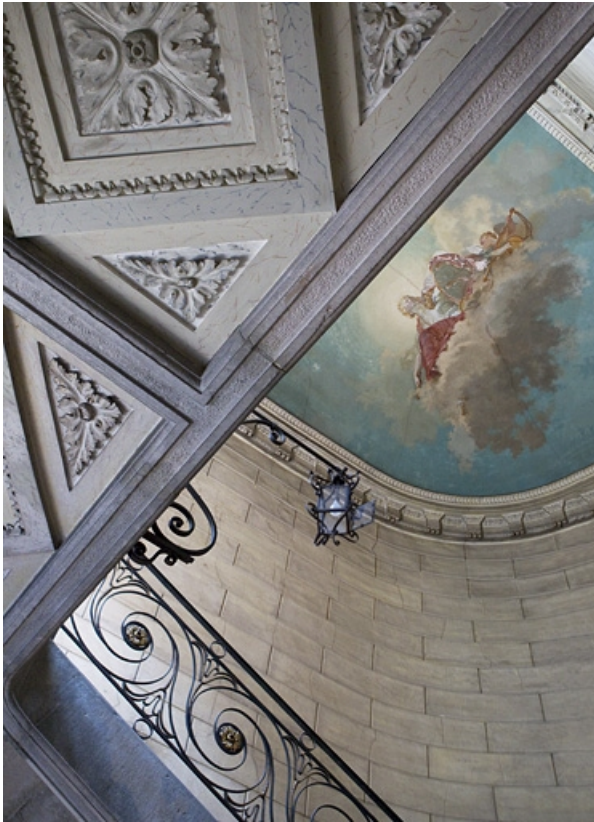
N° de l'illustration : 20102500988NUC2A

Intérieur : détail du plafond de la cage d'escalier.

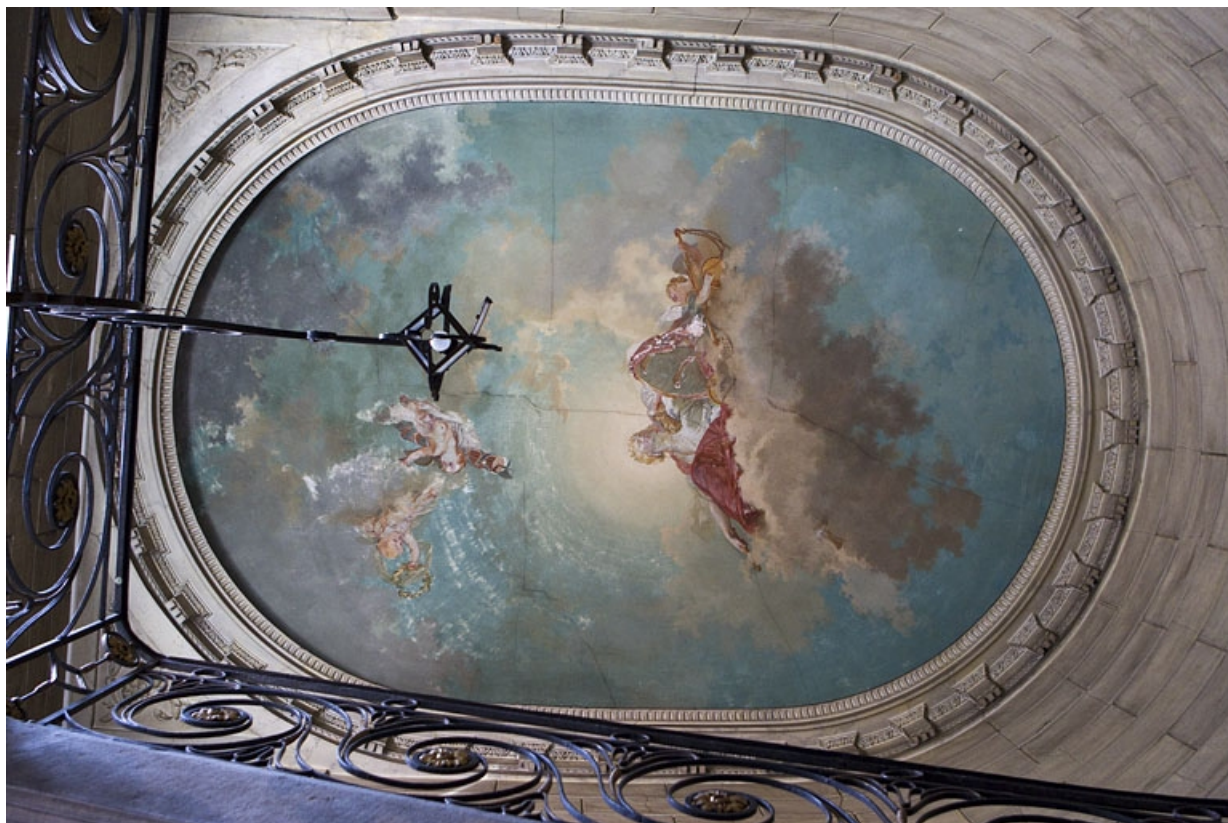
N° de l'illustration : 20102500996NUC2A

Intérieur : vue d'ensemble du plafond de la cage d'escalier.
