HÔTEL DE CAMUS

Bourgogne-Franche-Comté, Doubs
Besançon
îlot Saint-Maurice - 2 rue des Martelots

Dossier IA25000429 réalisé en 1996 revu en 2006

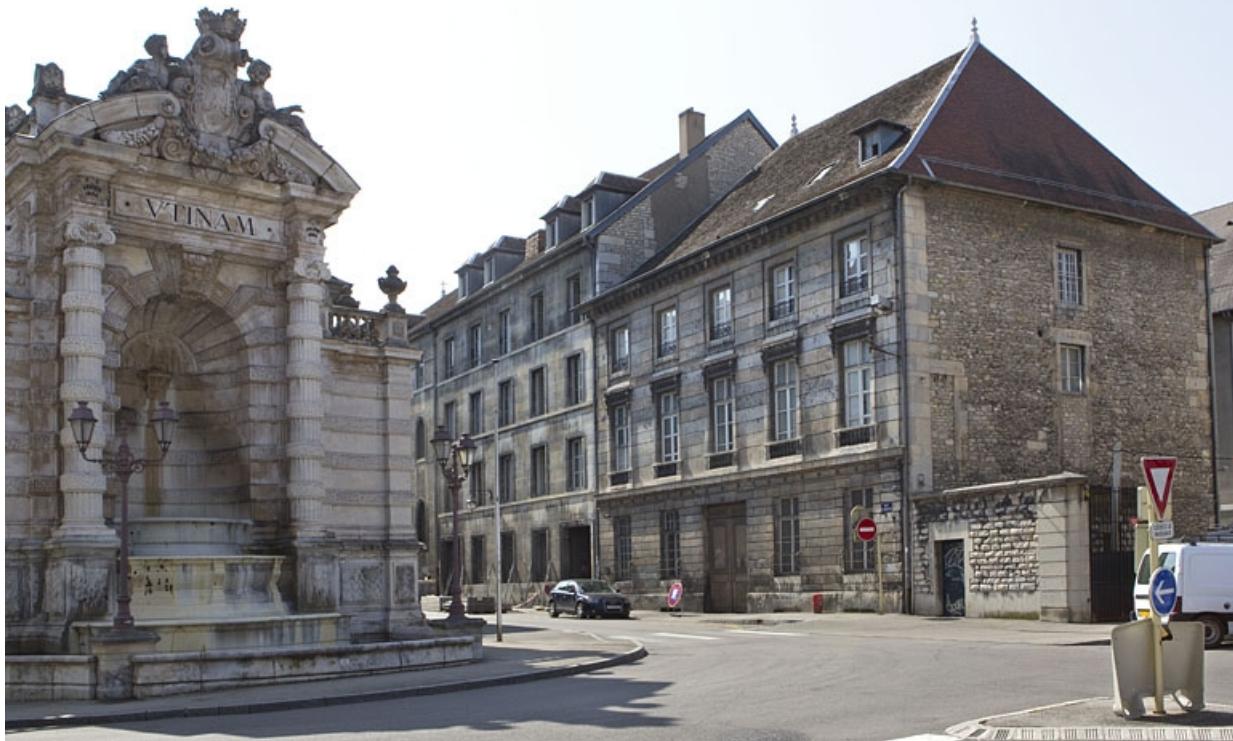
Vue d'ensemble de trois quarts droit.

Les façades antérieures et postérieures de l'hôtel sont en pierre de taille et le reste en moellon. Celle sur rue comprend des bossages à chanfrein en rez-de-chaussée et des bossages continus pour le reste. L'hôtel est bâti sur un sous-sol voûté d'arêtes. La cuisine en rez-de-chaussée est couverte par quatre voûtes d'arêtes soutenues par un pilier central. L'escalier d'honneur, en maçonnerie et rampe en fer forgé, est situé à gauche du passage cocher.

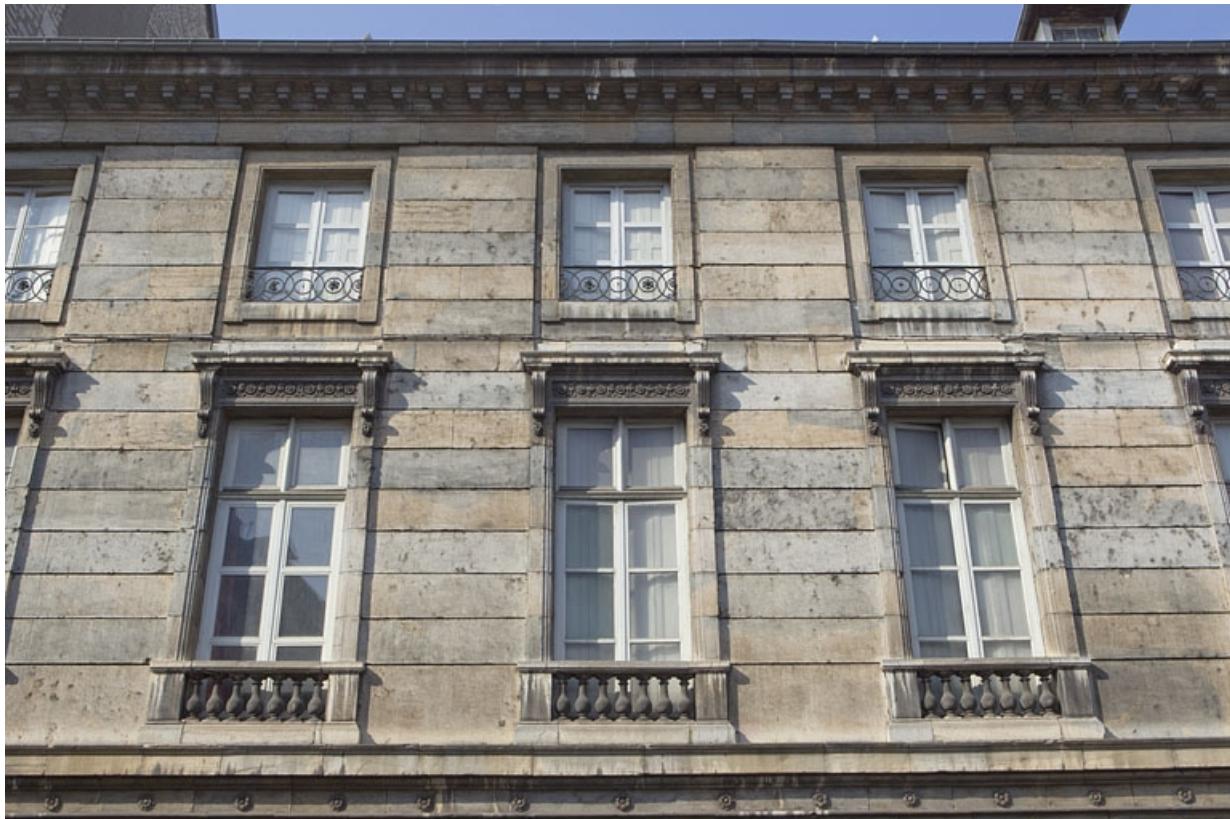
Façade antérieure : détail des premier et deuxième étages.

Les vantaux du portail d'entrée sont décorés de denticules et de pointes de diamant. Le bandeau d'étage situé sur la façade principale au dessus du rez-de-chaussée est ponctué de rosaces. Des morceaux d'entablement et des morceaux de frise décorés de rosaces et d'arabesques somment les fenêtres du premier étage.

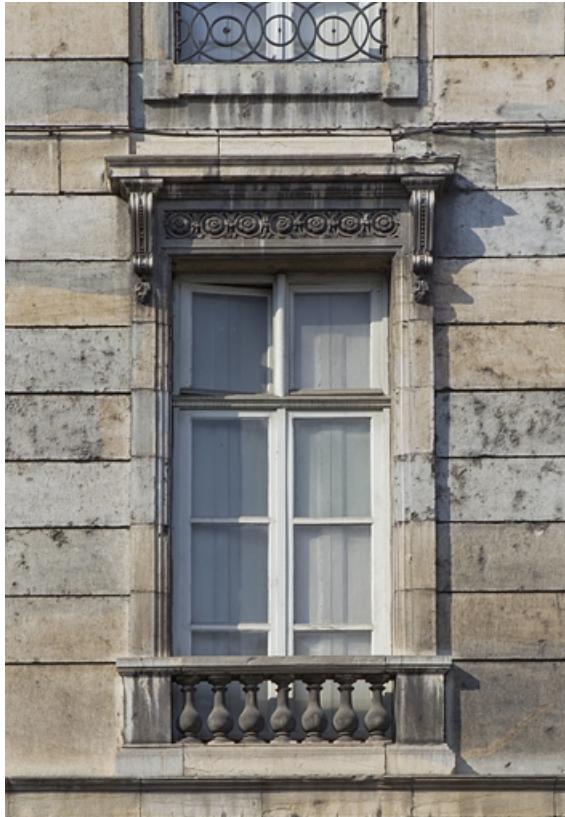
Façade antérieure : détail d'une fenêtre du premier étage.
25, Besançon, 2 rue des Martelots, lieudit : îlot Saint-Maurice

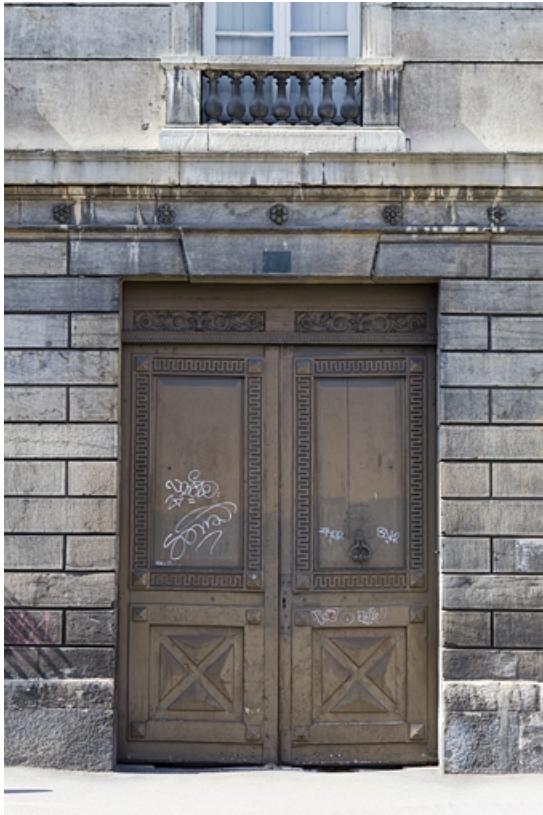
Façade antérieure : détail du portail d'entrée.
