## HÔTEL DE CAMUS

Bourgogne-Franche-Comté, Doubs  
Besançon  
îlot Saint-Maurice - 2 rue des Martelots

Dossier IA25000429 réalisé en 1996 revu en  
2006

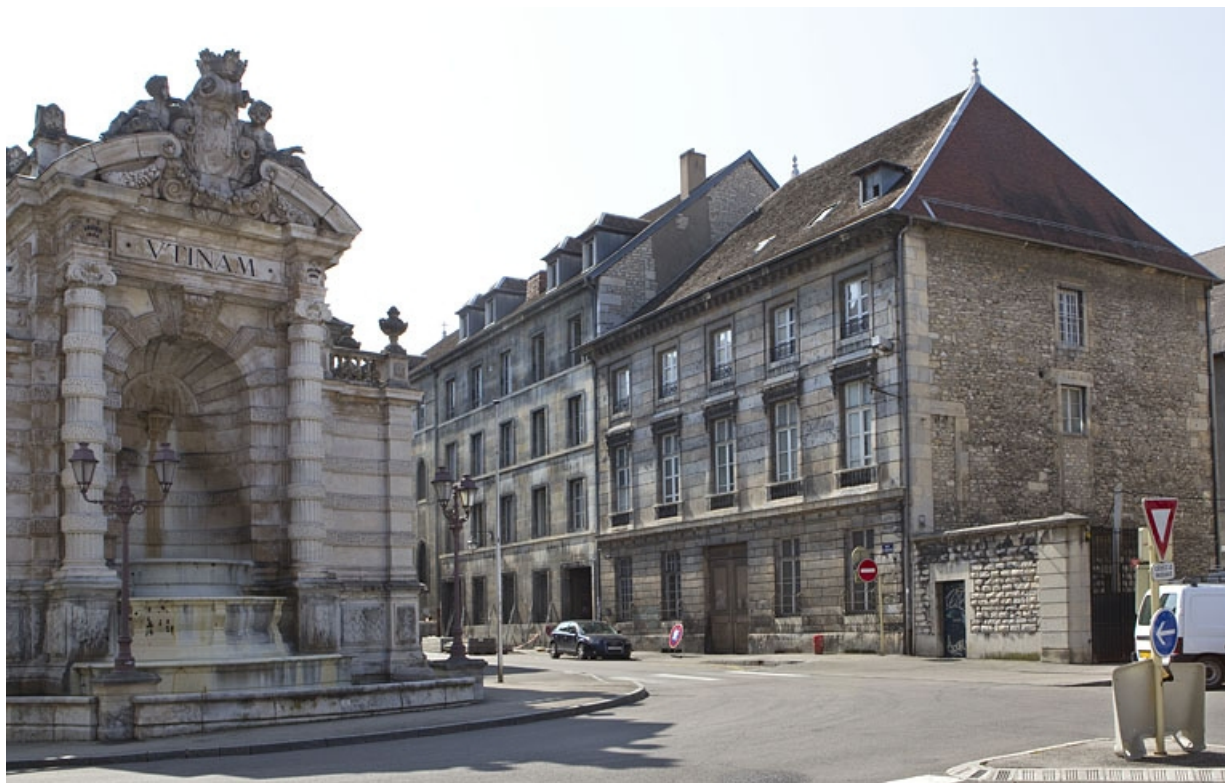
N° de l'illustration : 20102500992NUC2A

**Vue d'ensemble de trois quarts droit.**

Les façades antérieures et postérieures de l'hôtel sont en pierre de taille et le reste en moellon. Celle sur rue comprend des bossages à chanfrein en rez-de-chaussée et des bossages continus pour le reste. L'hôtel est bâti sur un sous-sol voûté d'arêtes. La cuisine en rez-de-chaussée est couverte par quatre voûtes d'arêtes soutenues par un pilier central. L'escalier d'honneur, en maçonnerie et rampe en ferronnerie, est situé à gauche du passage cocher.

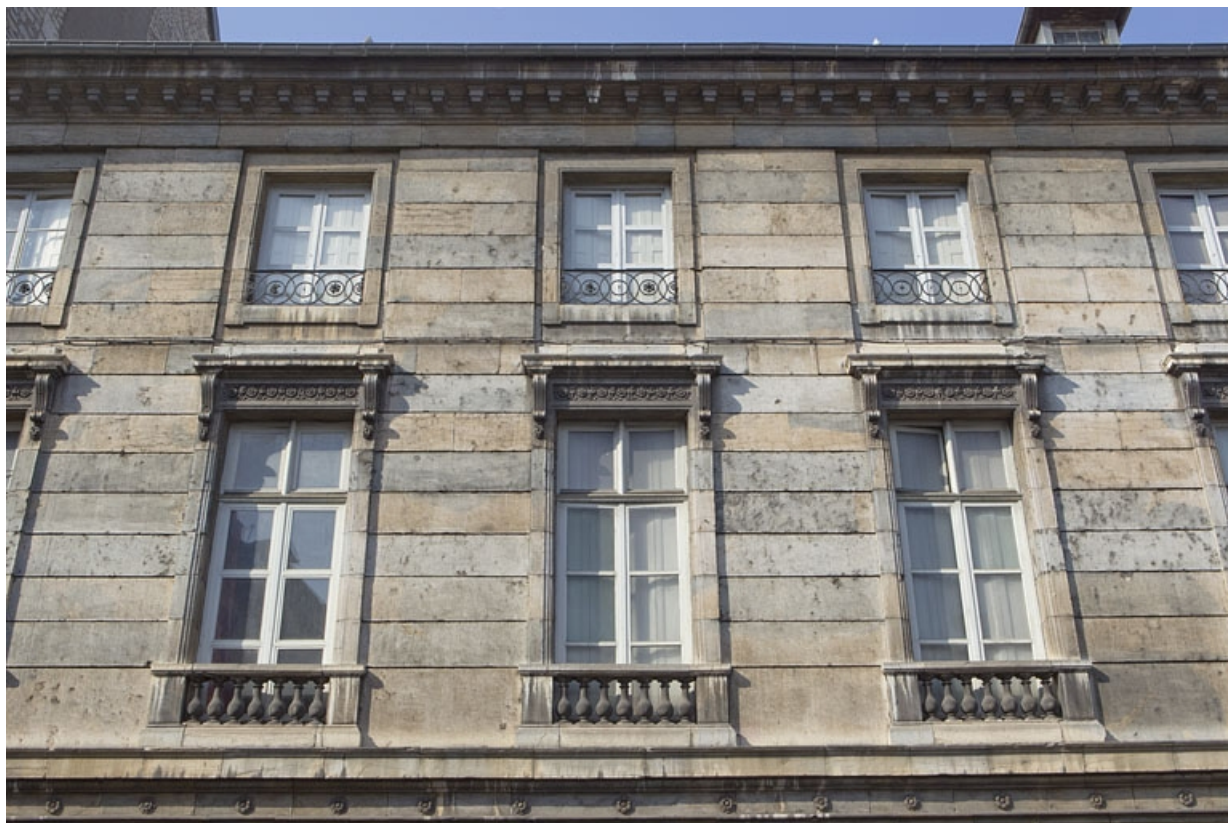
N° de l'illustration : 20102500989NUC2A

**Façade antérieure : détail des premier et deuxième étages.**

Les vantaux du portail d'entrée sont décorés de denticules et de pointes de diamant. Le bandeau d'étage situé sur la façade principale au dessus du rez-de-chaussée est ponctué de rosaces. Des morceaux d'entablement et des morceaux de frise décorés de rosaces et d'arabesques somment les fenêtres du premier étage.

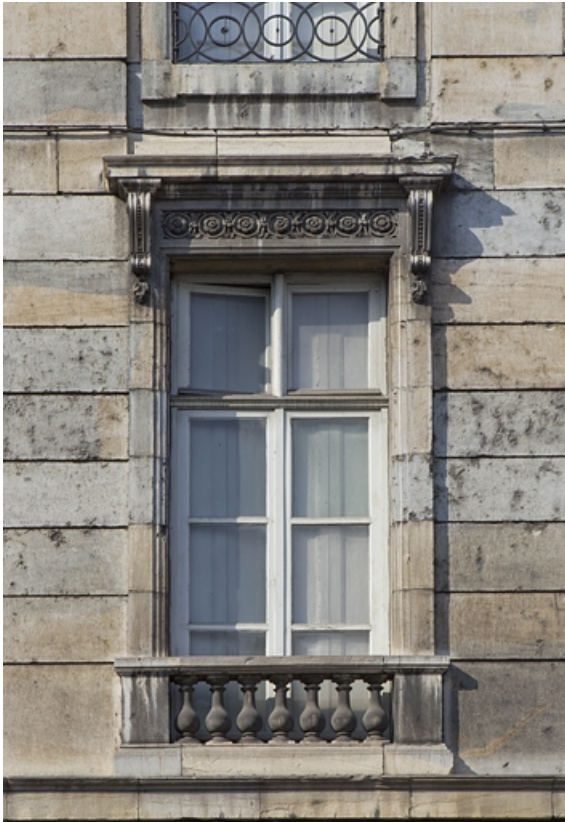
N° de l'illustration : 20102500990NUC2A

**Façade antérieure : détail d'une fenêtre du premier étage.**  
25, Besançon, 2 rue des Martelots, lieudit : îlot Saint-Maurice

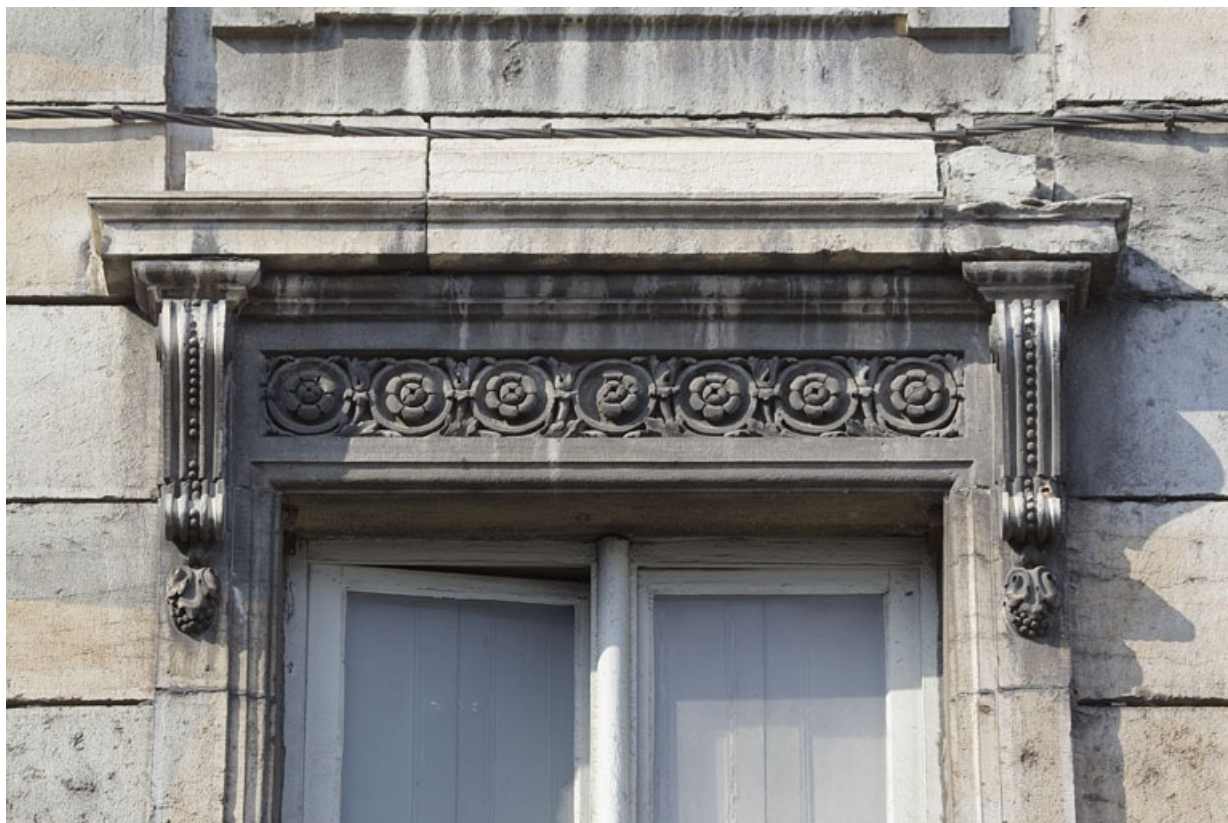
N° de l'illustration : 20102500991NUC2A

**Façade antérieure, fenêtre du premier étage : détail du linteau décoré de fleurons.**

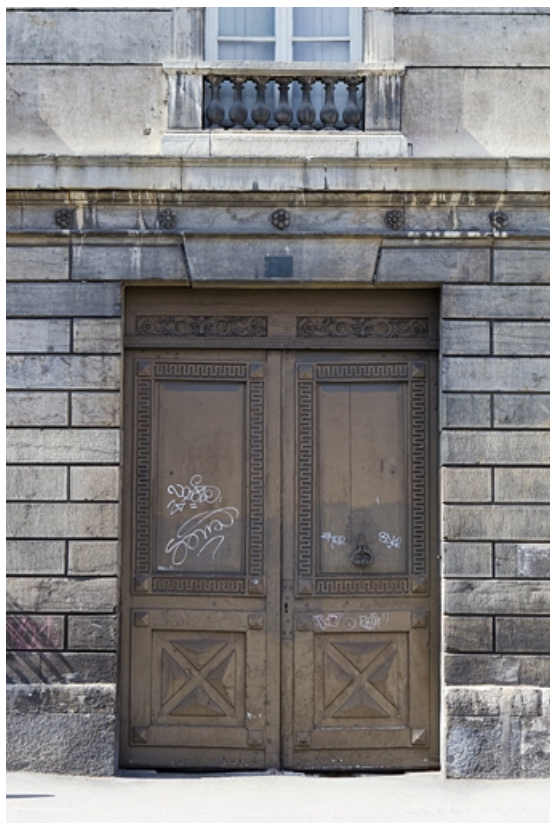
N° de l'illustration : 20102500994NUC2A

**Façade antérieure : détail du portail d'entrée.**

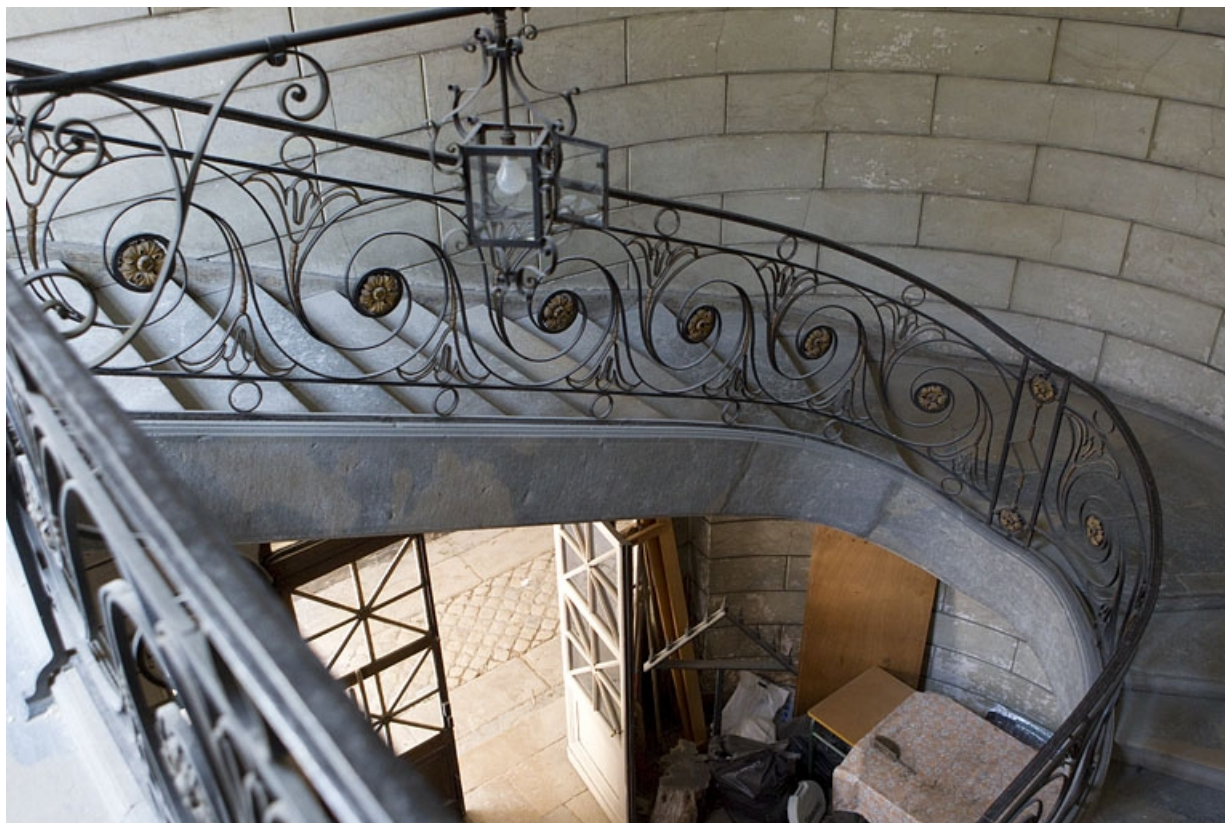
N° de l'illustration : 20102500999NUC2A

**Intérieur : vue d'ensemble de l'escalier.**

**Escaliers :** escalier dans-oeuvre, escalier tournant à retours avec jour, en maçonnerie
