MAISON

Bourgogne-Franche-Comté, Doubs
Besançon
îlot Saint-Maurice - 137 Grande Rue

Dossier IA25000435 réalisé en 1996 revu en 2006

Auteur(s) : Christiane Roussel

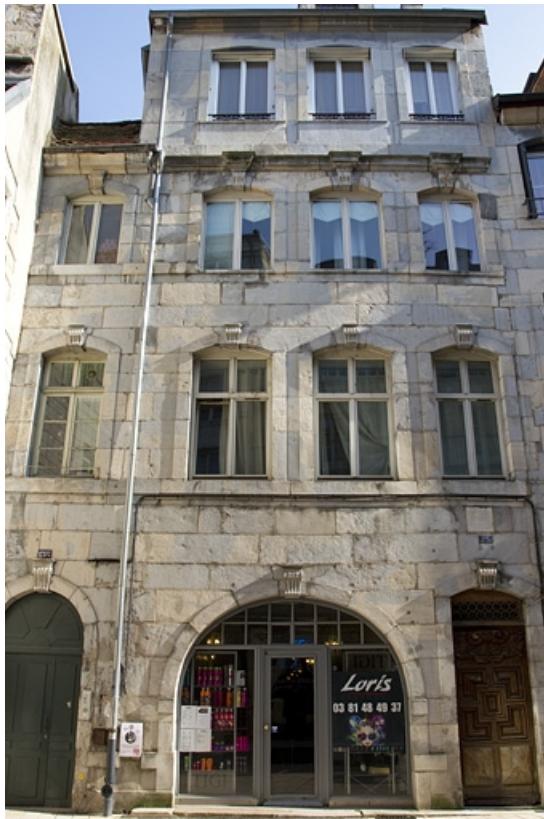
N° de l'illustration : 20112500379NUC2A

Vue d'ensemble de la façade antérieure.

La maison, bâtie sur un sous-sol voûté en berceau, est distribuée par un couloir latéral et un escalier dans-œuvre situé à gauche du couloir. Seule la façade sur rue du logis principal est en pierre de taille, l'aile sur cour étant en grande partie construite en pan de bois enduit et le reste en moellon enduit.

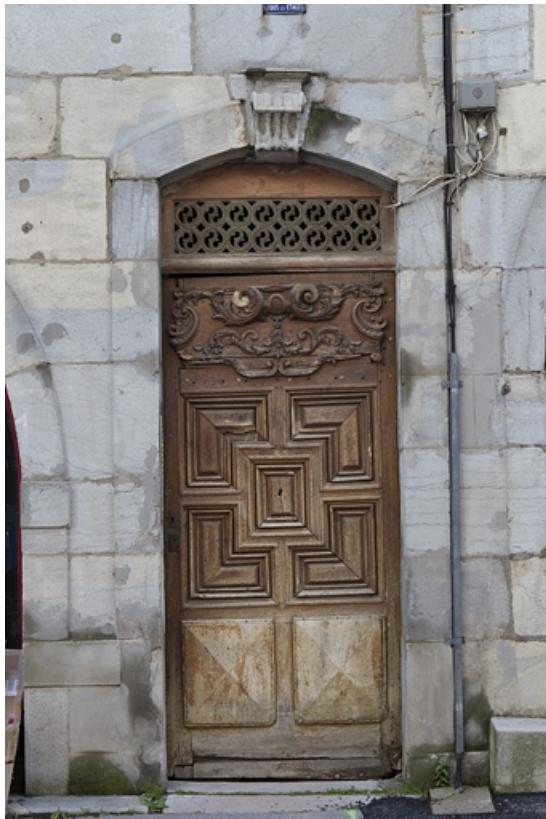
N° de l'illustration : 20102500932NUC2A

Logis principal : détail de la porte d'entrée.

Des ornements géométriques surmontés d'un enroulement encadré de feuillages ornent la porte d'entrée du couloir.

Les éléments les plus remarquables de cette maison avec escalier principal dans-œuvre donnant sur le couloir sont la porte d'entrée en menuiserie avec son décor Louis XIV et le plafond en stuc du couloir formant des caissons ornés de clefs pendantes.

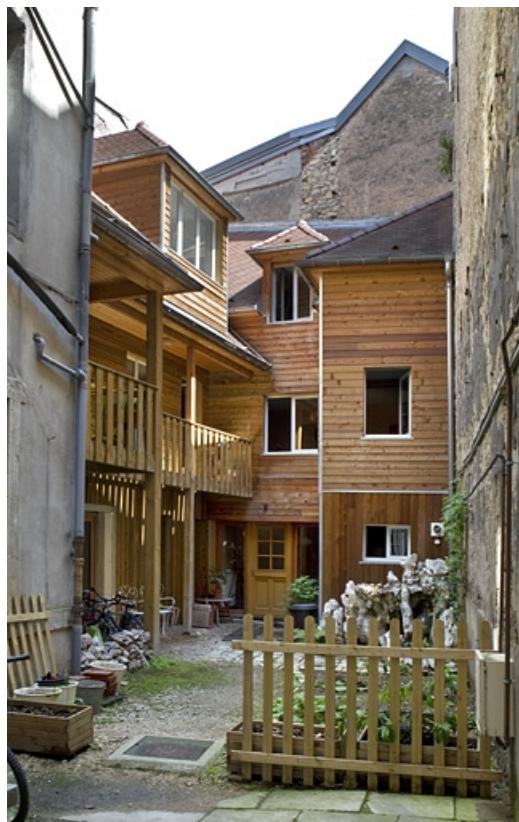
N° de l'illustration : 20102500937NUC2A

Logis secondaire : vue d'ensemble.
