HÔTEL

Bourgogne-Franche-Comté, Doubs
Besançon
îlot Saint-Maurice - 133 Grande Rue

Dossier IA25000437 réalisé en 1996 revu en
2006

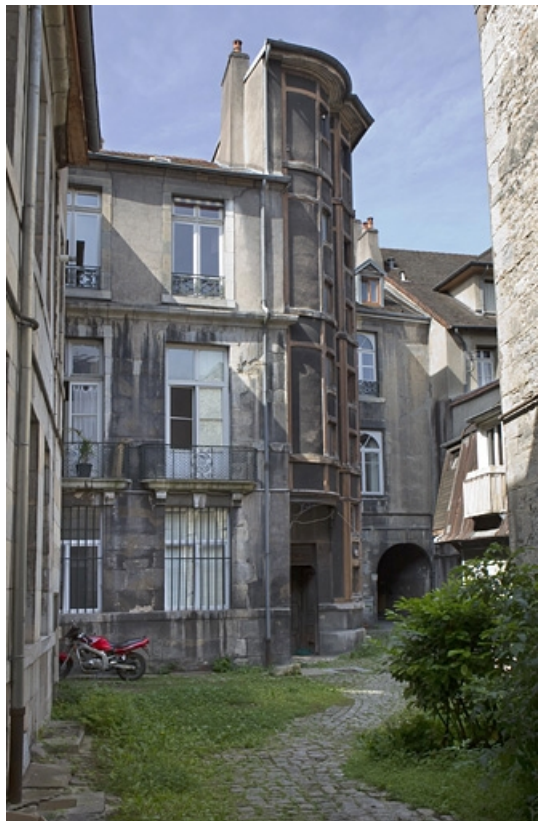
Vue d'ensemble du logis principal depuis le fond de la cour.

L'accès dans l'édifice, situé sur une parcelle irrégulière, s'effectue par une allée cochère latérale côté Grande Rue et par un passage piétonnier semi-public (trage) du côté de la rue des Martelots, permettant ainsi de traverser l'îlot. Le logis principal en pierre de taille et moellon enduit, à deux étages carrés et un de comble, est bâti sur un sous-sol voûté en berceau. Son escalier rampe sur rampe en charpente est contenu dans une cage en pan de bois appliqué contre une des façades sur cour. Le logis secondaire en L, occupant le fond de la première cour, à un étage carré et un de comble, est en pierre de taille. A gauche de cette cour, un petit logis en pan de bois, en rez-de-chaussée avec un étage de comble, est distribué par un escalier en vis en bois contenu dans une tour hors-oeuvre.

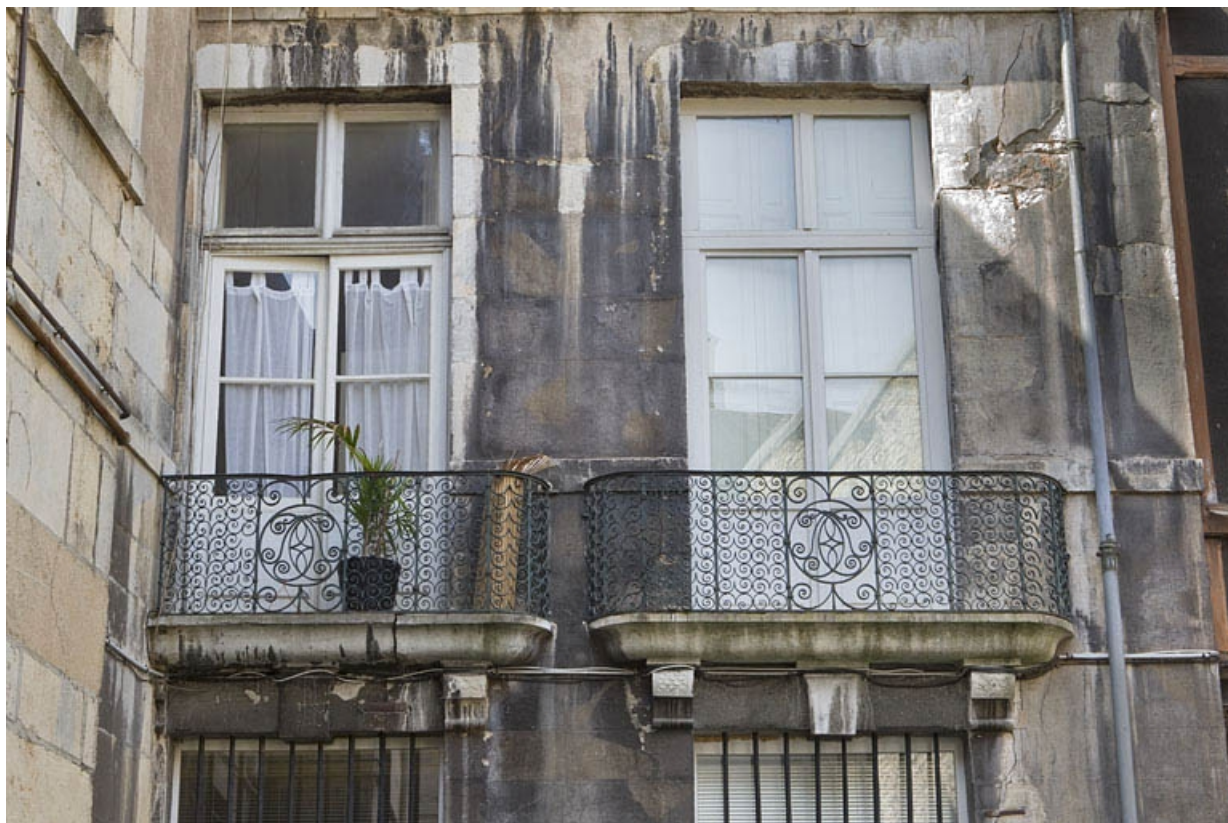
Logis principal, façade sur cour : détail des deux garde-corps.

Les deux balcons, situés au premier étage sur cour du logis principal, sont ornés d'arabesque entourant un monogramme

illisible.

Les éléments les plus remarquables de cet hôtel sont constitués par la cage monumentale en pan de bois de l'escalier principal appliquée au 19e siècle contre l'une des façades sur cour, et par la ferronnerie des deux balcons vraisemblablement du début du 18e siècle, dont le dessin est unique au centre ville.

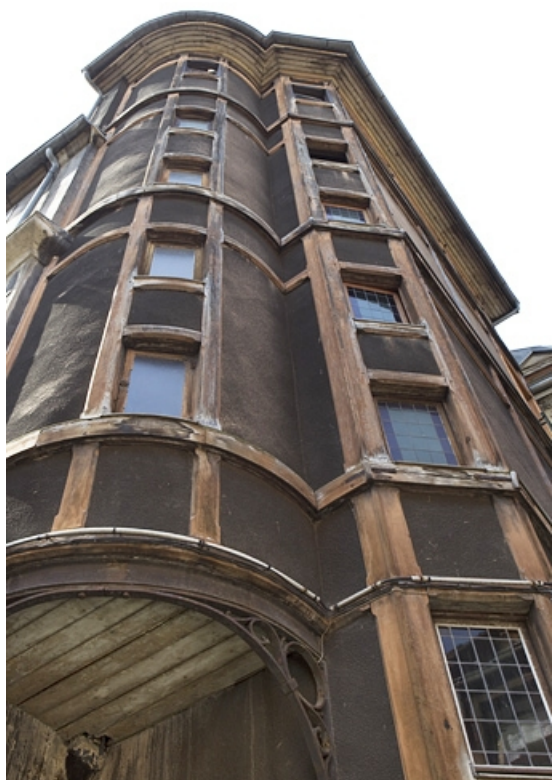
Vue d'ensemble de la cage d'escalier en pan de bois.

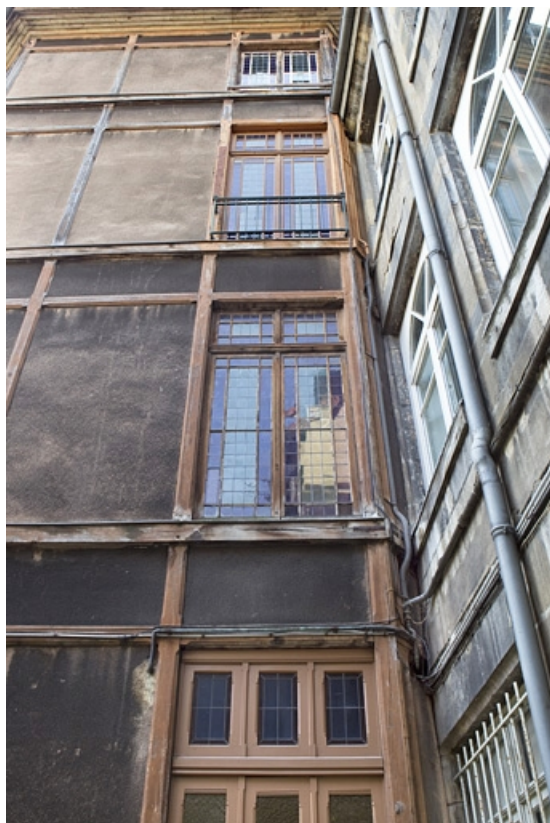
Détail de la paroi de la cage d'escalier en pan de bois.
25, Besançon, 133 Grande Rue, lieudit : îlot Saint-Maurice

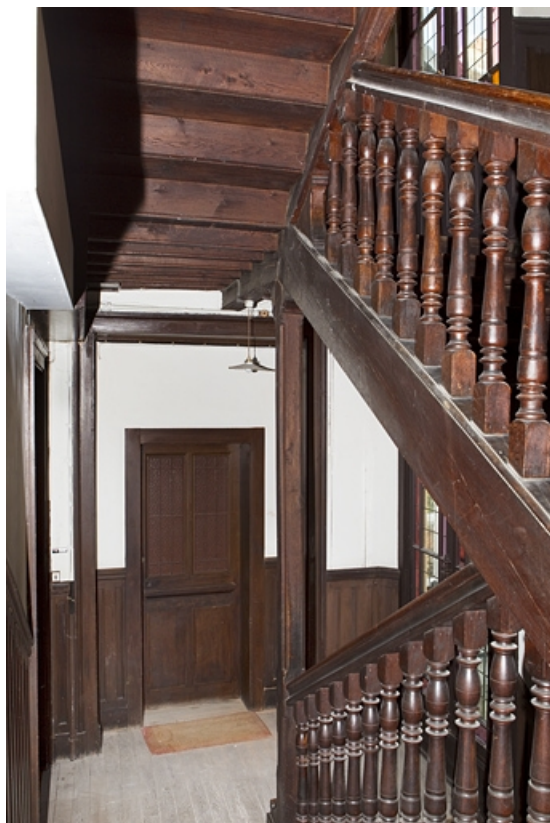
Cage d'escalier en pan de bois : détail de l'escalier.

Escaliers : escalier hors-oeuvre, escalier tournant à retours sans jour, en charpente; escalier hors-oeuvre, escalier en vis, en charpente

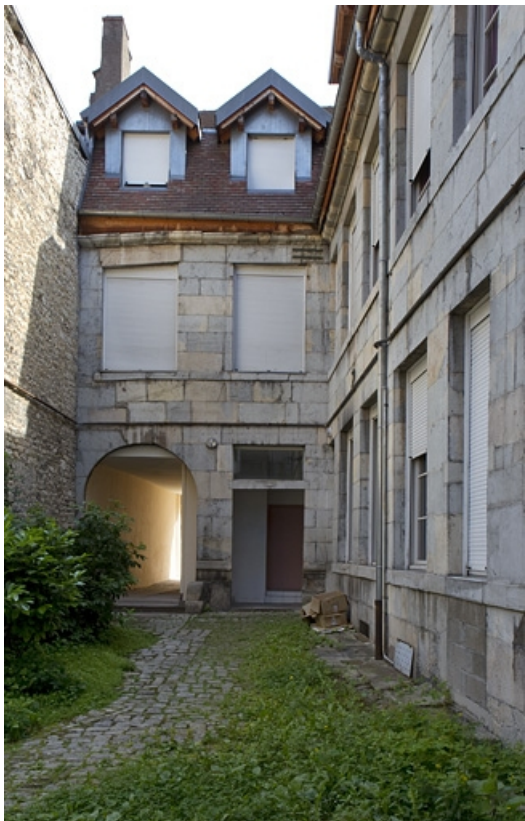
Logis secondaire en L : détail de l'aile en fond de cour.
25, Besançon, 133 Grande Rue, lieudit : îlot Saint-Maurice
