HÔTEL

Bourgogne-Franche-Comté, Doubs
Besançon
îlot Saint-Maurice - 133 Grande Rue

Dossier IA25000437 réalisé en 1996 revu en
2006

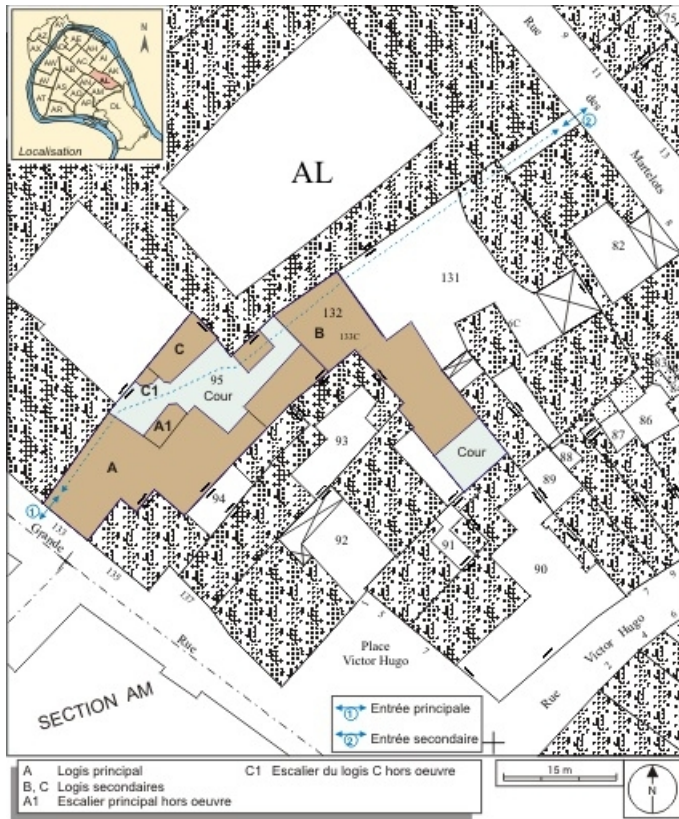
Plan masse et de situation. Extrait du plan cadastral, 1974, section AL.
25, Besançon, 133 Grande Rue, lieudit : îlot Saint-Maurice

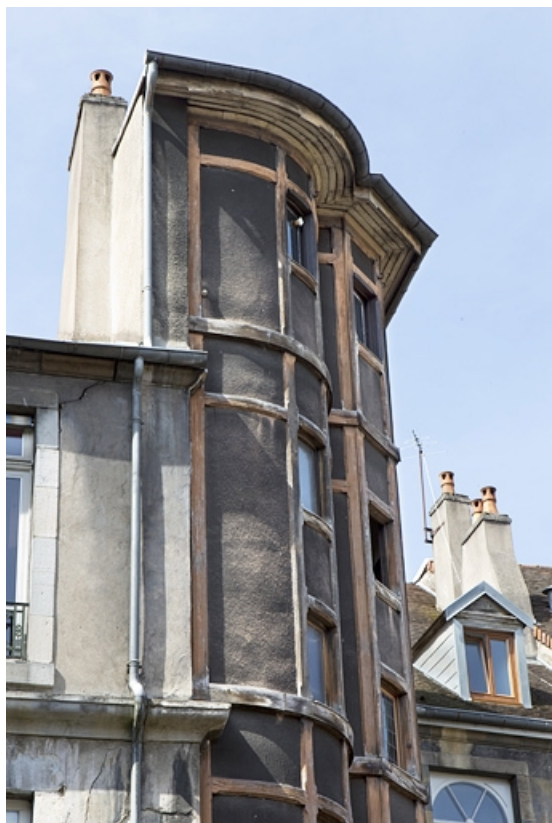
Détail de la partie supérieure de la cage d'escalier en pan de bois.

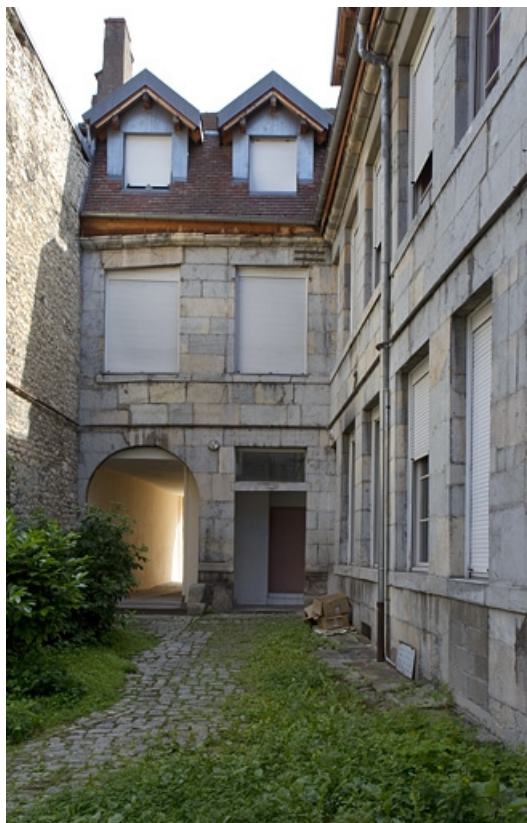
Logis secondaire en L : détail de l'aile en fond de cour.
25, Besançon, 133 Grande Rue, lieudit : îlot Saint-Maurice
