## HÔTEL

Bourgogne-Franche-Comté, Doubs  
 Besançon  
 îlot Saint-Maurice - 133 Grande Rue

Dossier IA25000437 réalisé en 1996 revu en  
 2006

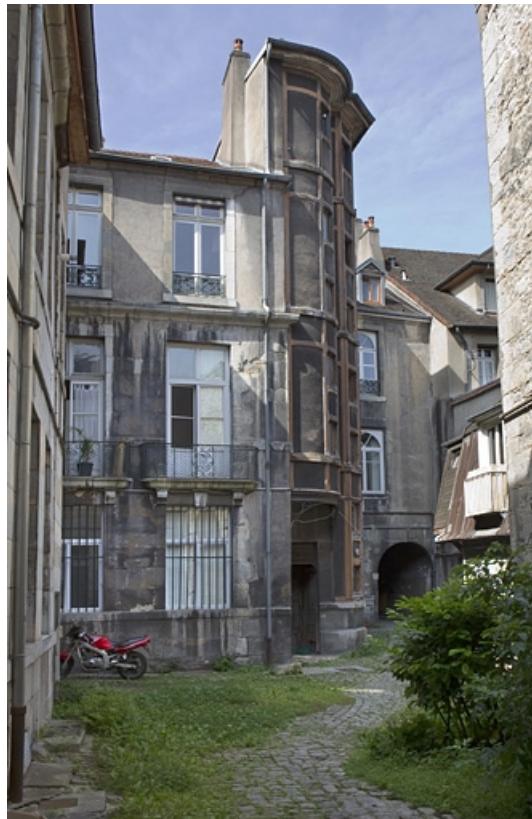
N° de l'illustration : 20102500915NUC2A

**Vue d'ensemble du logis principal depuis le fond de la cour.**

L'accès dans l'édifice, situé sur une parcelle irrégulière, s'effectue par une allée cochère latérale côté Grande Rue et par un passage piétonnier semi-public (trage) du côté de la rue des Martelots, permettant ainsi de traverser l'îlot. Le logis principal en pierre de taille et moellon enduit, à deux étages carrés et un de comble, est bâti sur un sous-sol voûté en berceau. Son escalier rampe sur rampe en charpente est contenu dans une cage en pan de bois appliquée contre une des façades sur cour. Le logis secondaire en L, occupant le fond de la première cour, à un étage carré et un de comble, est en pierre de taille. A gauche de cette cour, un petit logis en pan de bois, en rez-de-chaussée avec un étage de comble, est distribué par un escalier en vis en bois contenu dans une tour hors-œuvre.

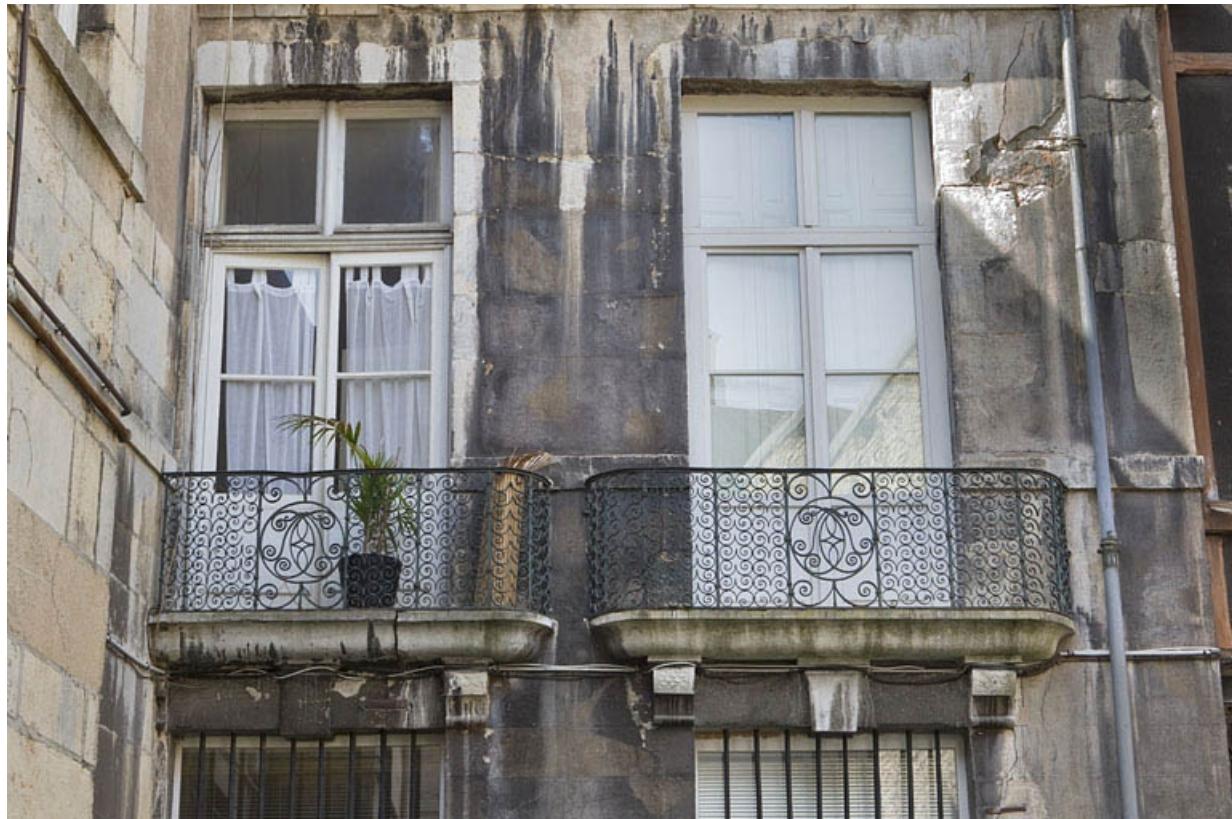
N° de l'illustration : 20102500920NUC2A

**Logis principal, façade sur cour : détail des deux garde-corps.**

Les deux balcons, situés au premier étage sur cour du logis principal, sont ornés d'arabesque entourant un monogramme

Les éléments les plus remarquables de cet hôtel sont constitués par la cage monumentale en pan de bois de l'escalier principal appliquée au 19e siècle contre l'une des façades sur cour, et par la ferronnerie des deux balcons vraisemblablement du début du 18e siècle, dont le dessin est unique au centre ville.

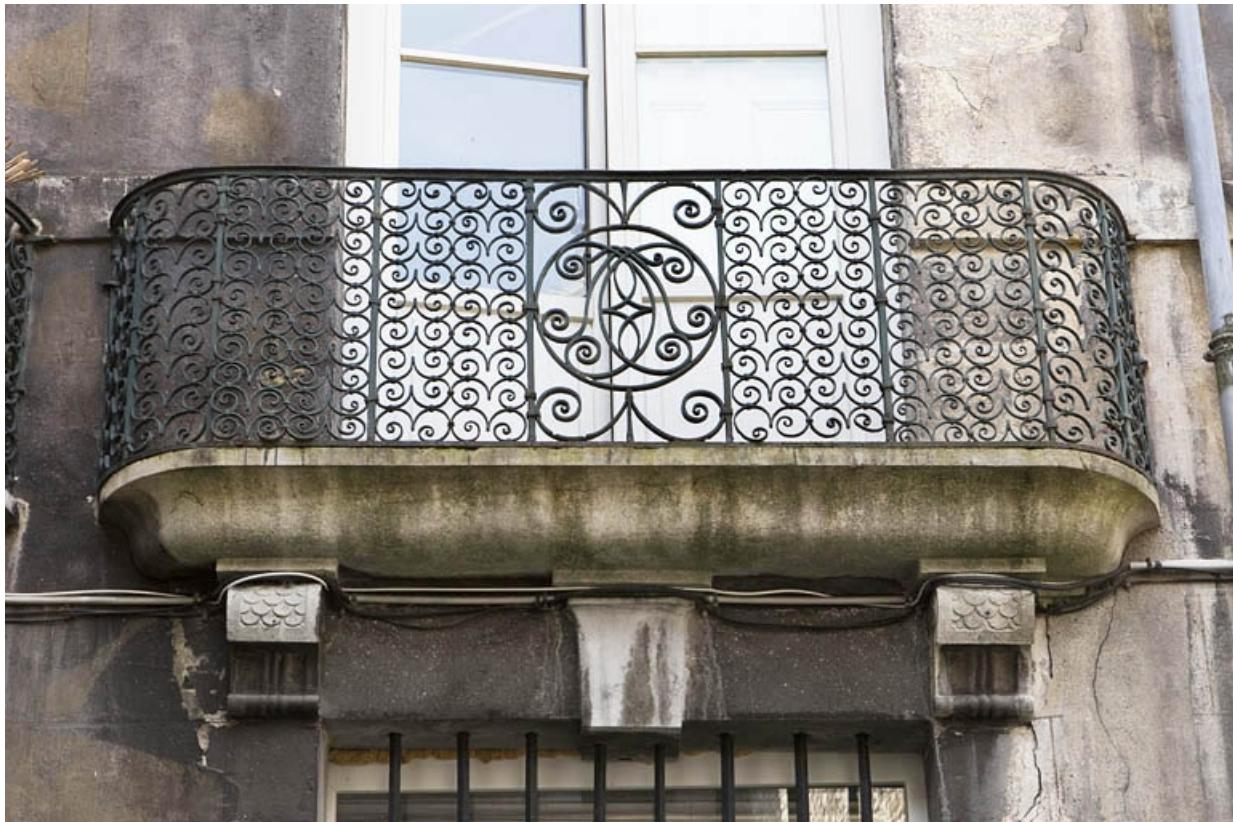
N° de l'illustration : 20102500919NUC2A

**Logis principal, façade sur cour : détail d'un garde-corps.**

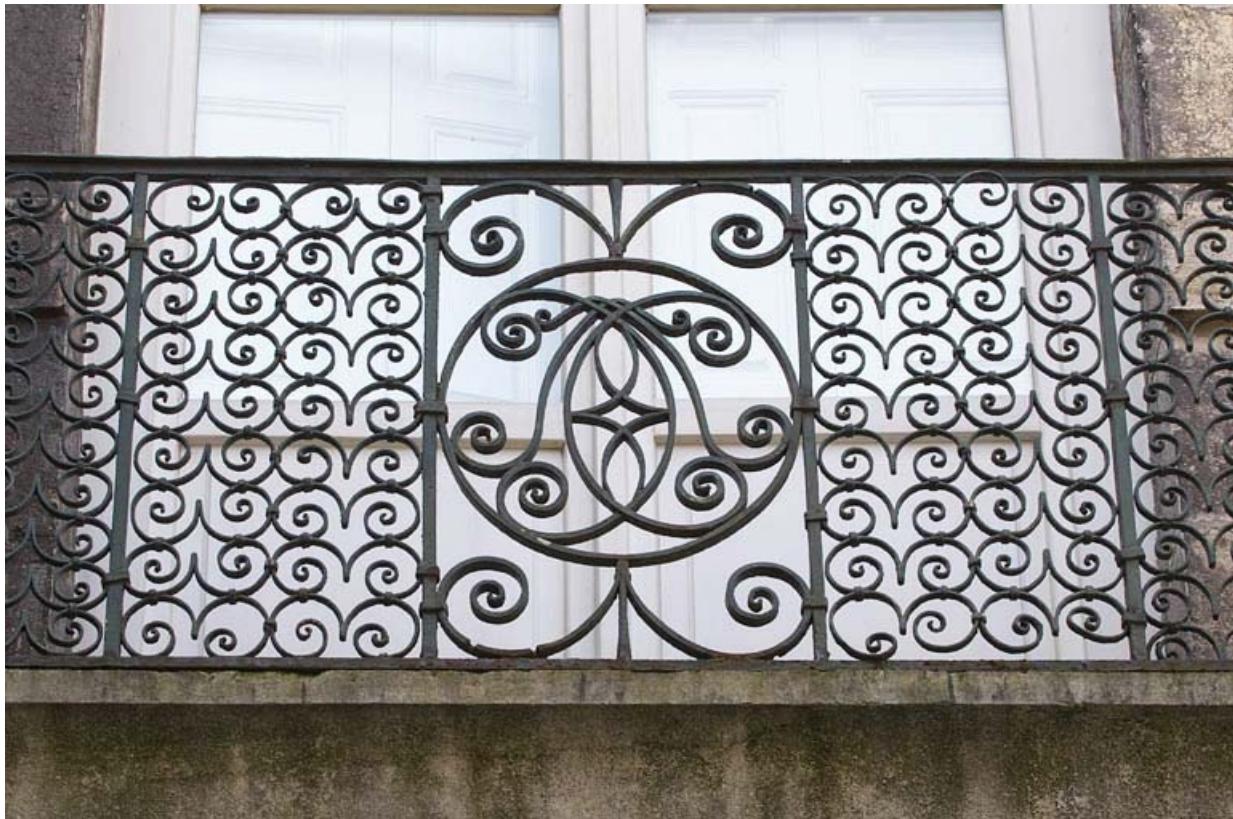
N° de l'illustration : 20102500921NUC2A

**Logis principal, façade sur cour : détail de la ferronnerie d'un garde-corps.**

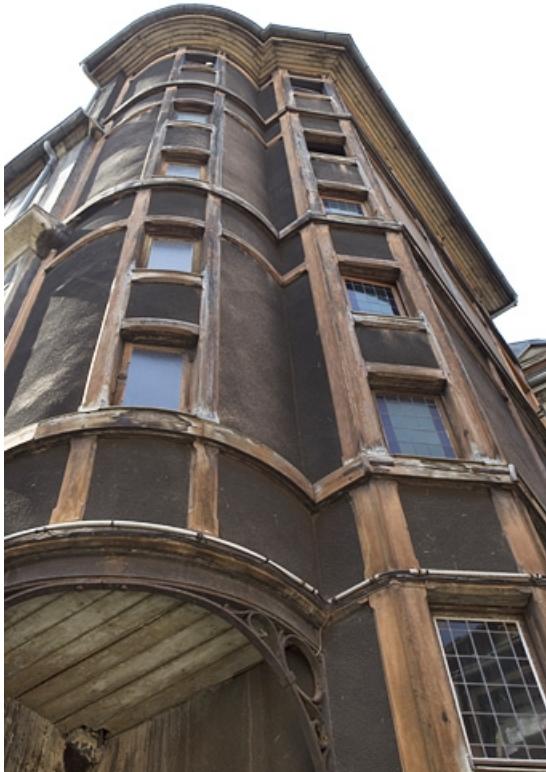
N° de l'illustration : 20102500922NUC2A

**Vue d'ensemble de la cage d'escalier en pan de bois.**  
25, Besançon, 133 Grande Rue, lieudit : îlot Saint-Maurice

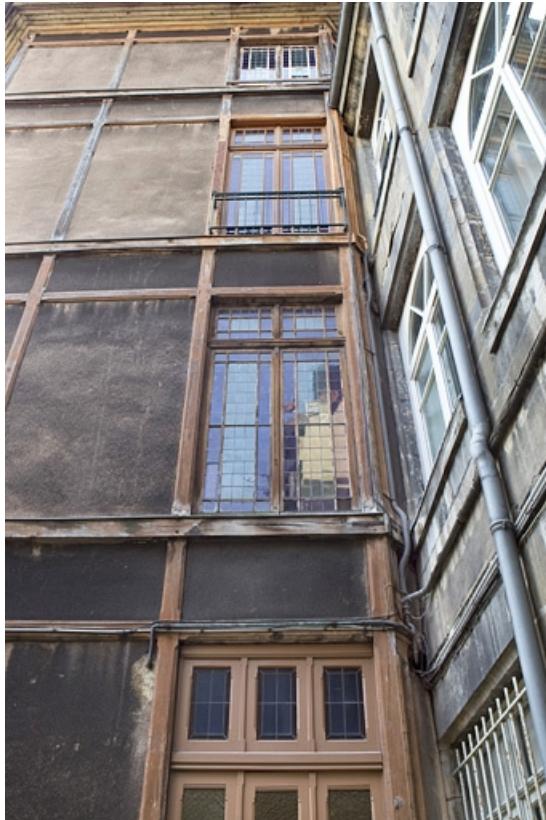
N° de l'illustration : 20102500914NUC2A

**Détail de la paroi de la cage d'escalier en pan de bois.**

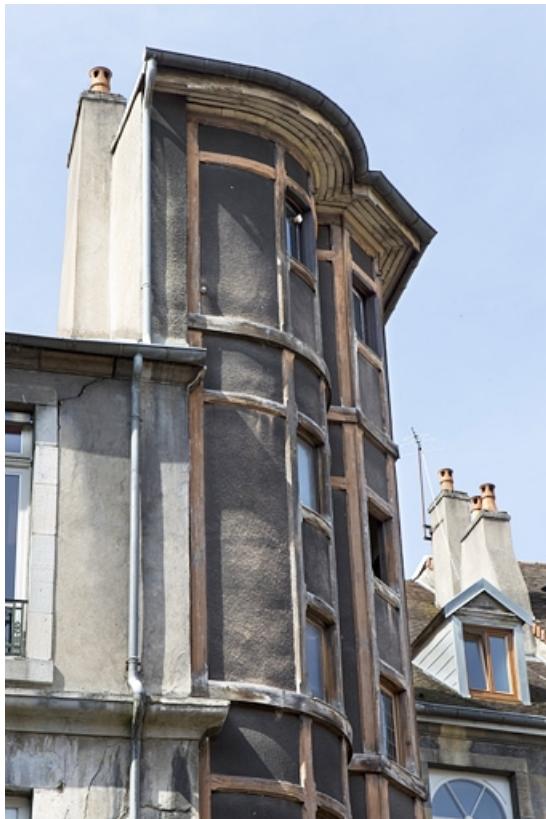
N° de l'illustration : 20102500918NUC2A

**Détail de la partie supérieure de la cage d'escalier en pan de bois.**

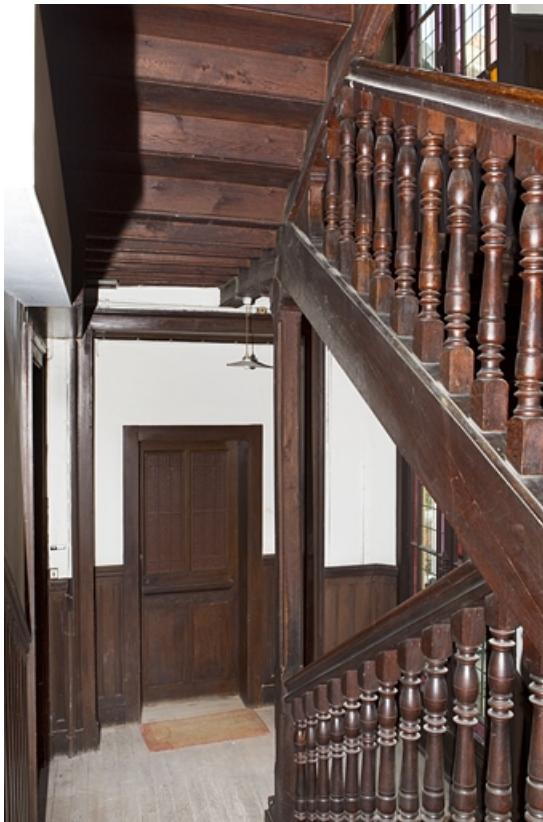
N° de l'illustration : 20102500923NUC2A

**Cage d'escalier en pan de bois : détail de l'escalier.**  
25, Besançon, 133 Grande Rue, lieudit : îlot Saint-Maurice

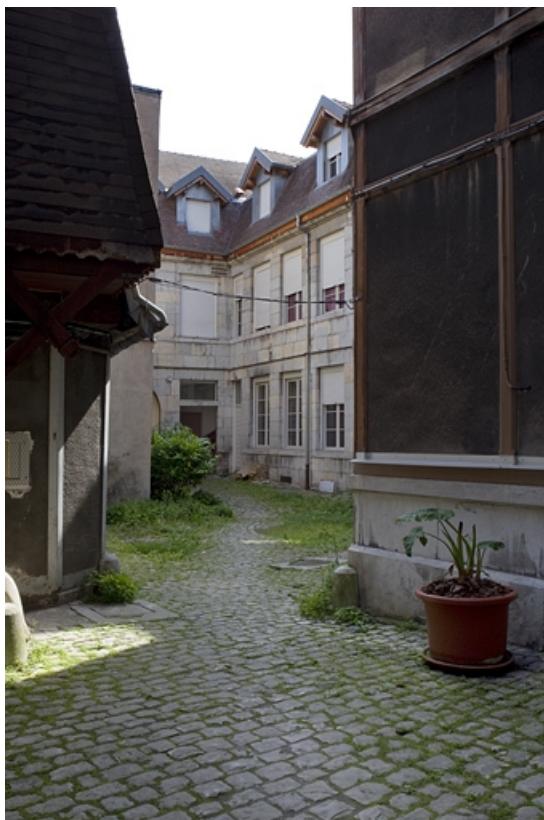
N° de l'illustration : 20102500913NUC2A

**Vue du logis secondaire en L depuis l'entrée de la cour.**

L'hôtel appartenait dans le courant du 18e siècle à la famille Guillemin de Vaivre. Le logis principal, qui conserve des baies du 16e siècle, date en grande partie du début du 18e siècle. Le logis secondaire en fond de cour de plan en L, réhabilité à la fin du 20e siècle, a probablement été construit, d'après la forme des baies, dans le 3e quart du 18e siècle. Le petit logis en pan de bois enduit, à gauche de la cour, de datation incertaine, existait déjà sur le cadastre de 1833. Dans le courant du 19e siècle, le logis principal à un étage carré d'origine a été surélevé d'un autre étage et les fenêtres du 16e siècle du premier étage sur rue agrandies en hauteur. Dans le même temps, un escalier distribuant ce logis, contenu dans une grande cage en pan de bois, est construit contre une des façades sur cour. A droite de l'allée cochère, le rez-de-chaussée sur rue a été éventré à une époque indéterminée entre le 19e et le 20e siècle pour y aménager une boutique.

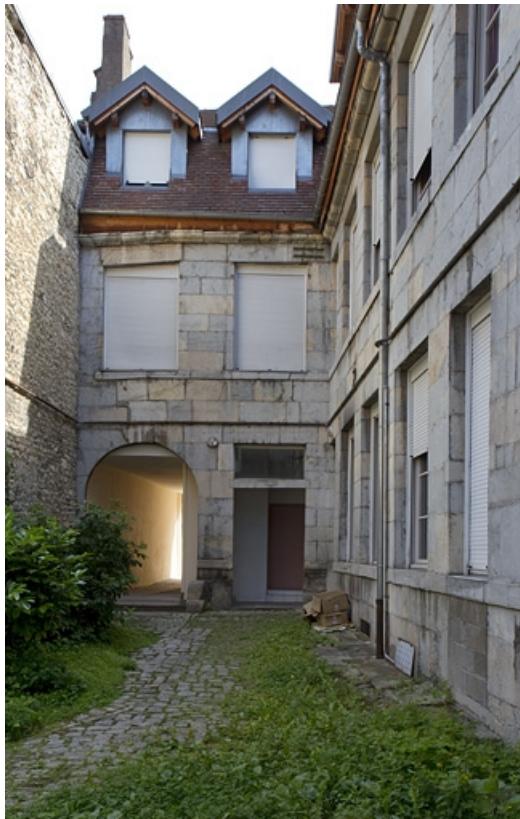
N° de l'illustration : 20102500916NUC2A

**Logis secondaire en L : détail de l'aile en fond de cour.**  
25, Besançon, 133 Grande Rue, lieudit : îlot Saint-Maurice

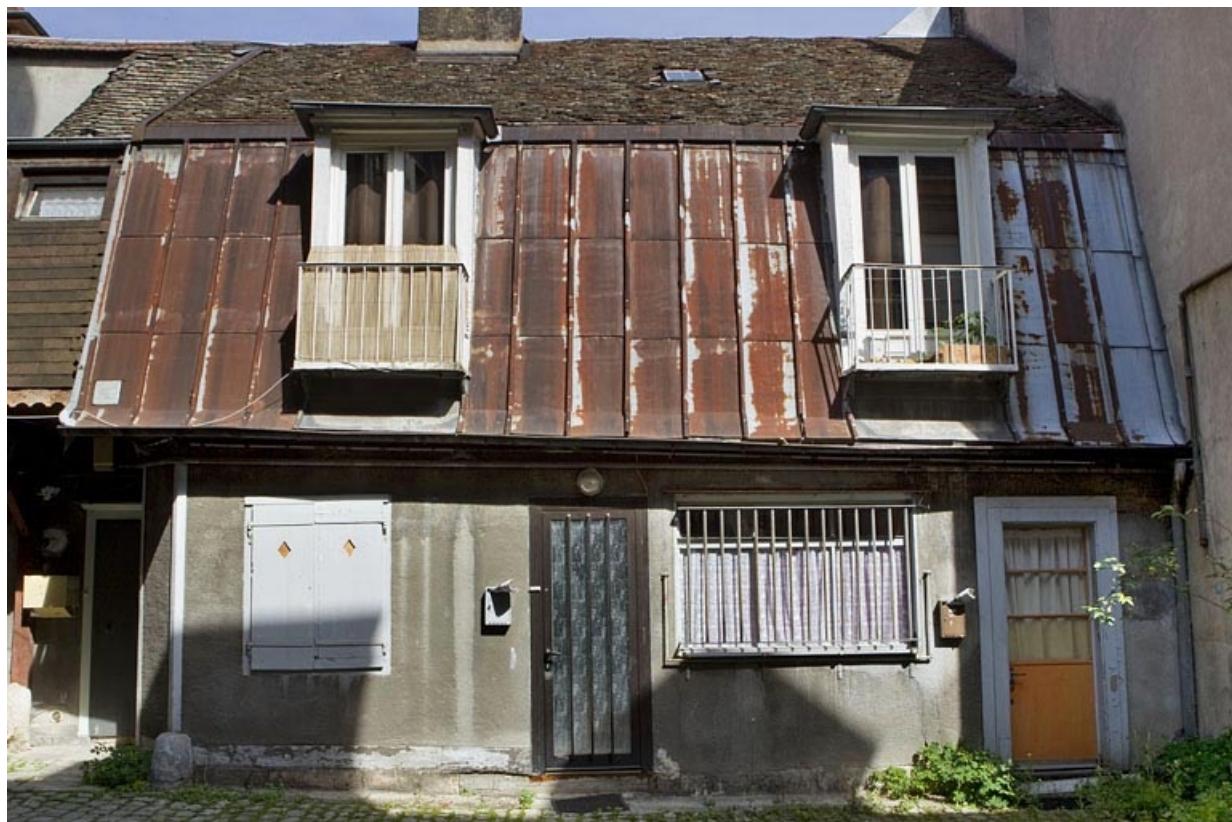
**Logis secondaire à gauche de la cour : vue d'ensemble.**
