HÔTEL ISELIN DE LASNANS

Bourgogne-Franche-Comté, Doubs
Besançon
îlot Boitouset - 8 rue Péclet

Dossier IA25000451 réalisé en 1996 revu en
2007

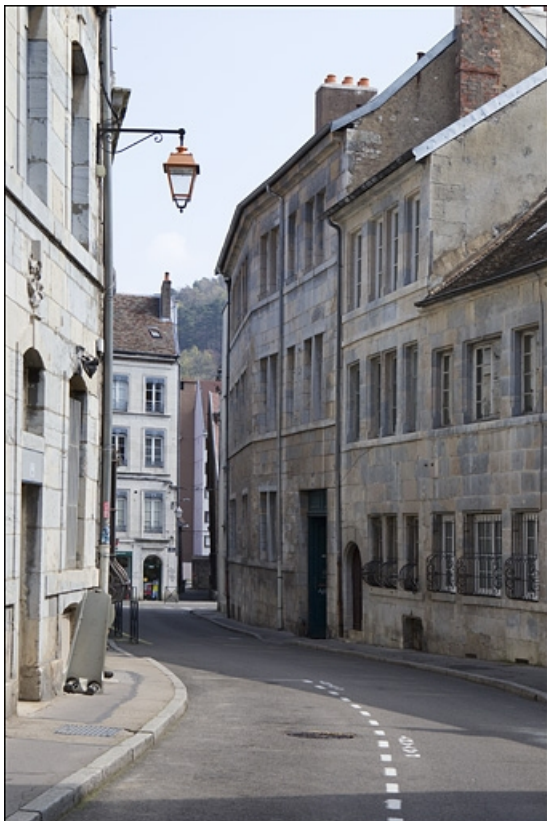
N° de l'illustration : 20102500447NUC2A

Façade antérieure du logis principal, de trois quarts droit.

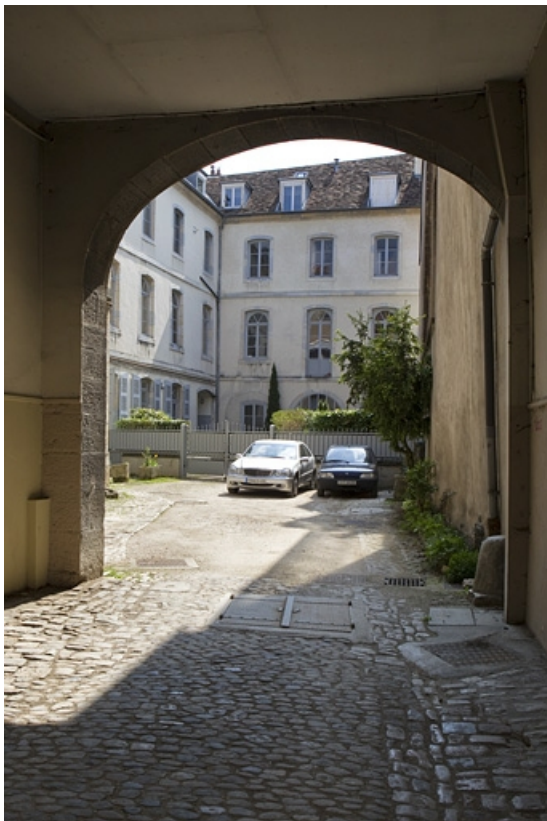
N° de l'illustration : 20102500449NUC2A

Vue d'ensemble du logis secondaire depuis le passage cocher sur rue.

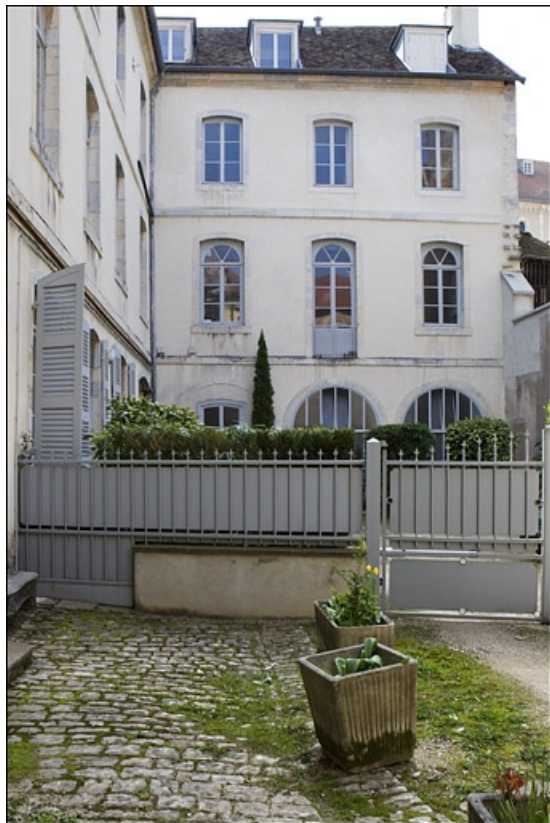
N° de l'illustration : 20102500439NUC2A

Vue de la façade antérieure de l'aile en fond de cour.

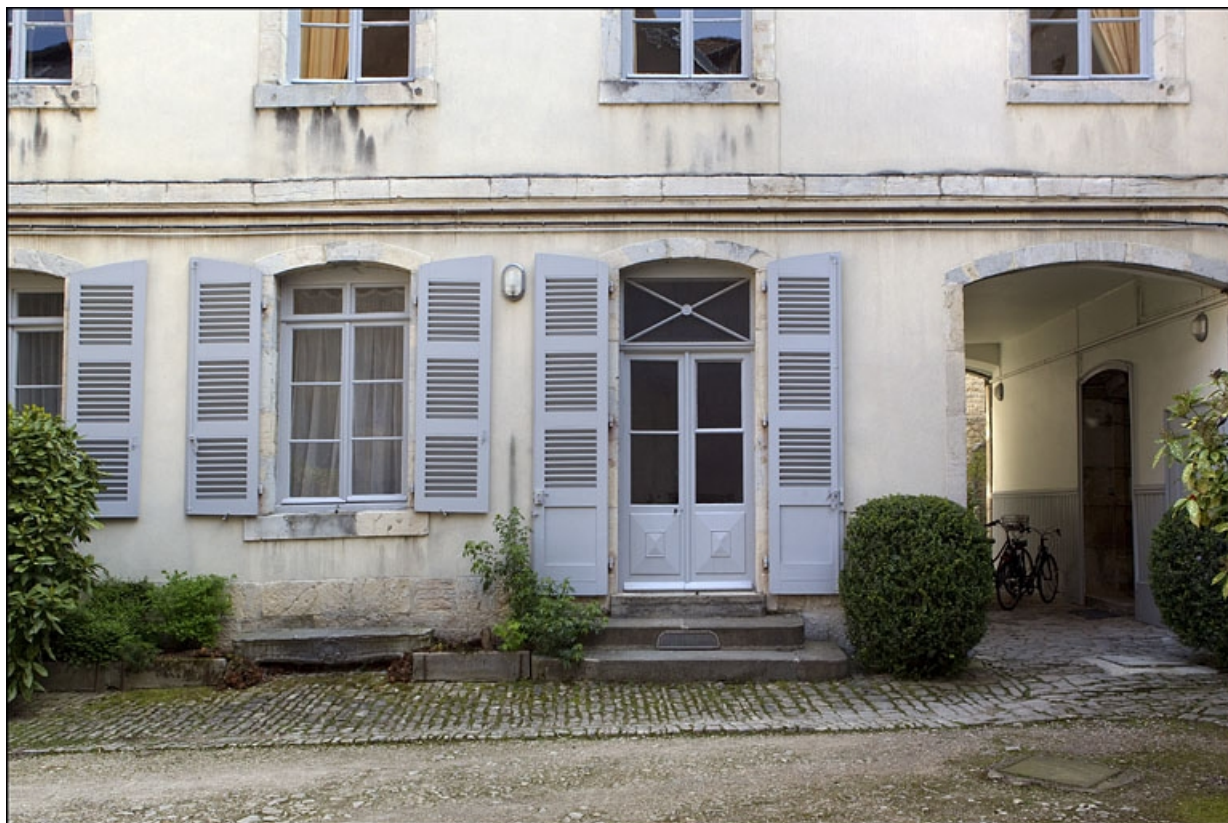
N° de l'illustration : 20102500445NUC2A

Détail du rez-de-chaussée de l'aile gauche du logis secondaire.

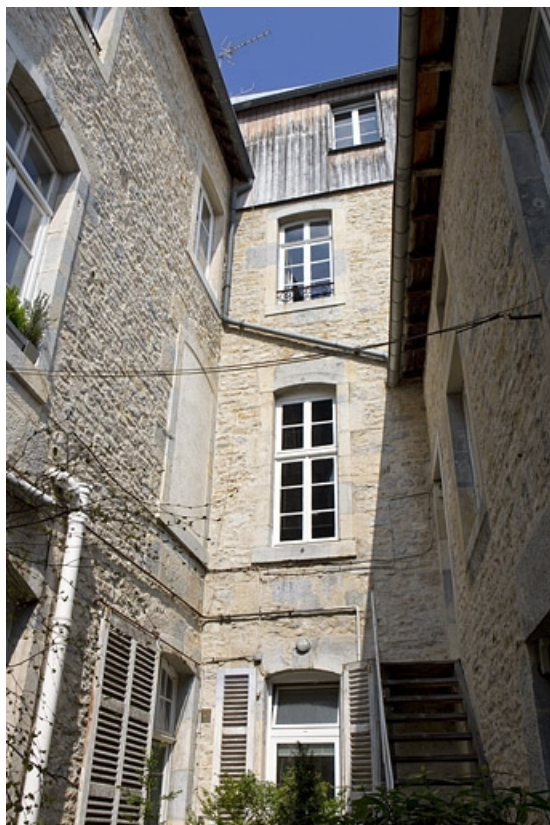
N° de l'illustration : 20102500442NUC2A

Vue des façades donnant sur l'ancienne basse-cour.

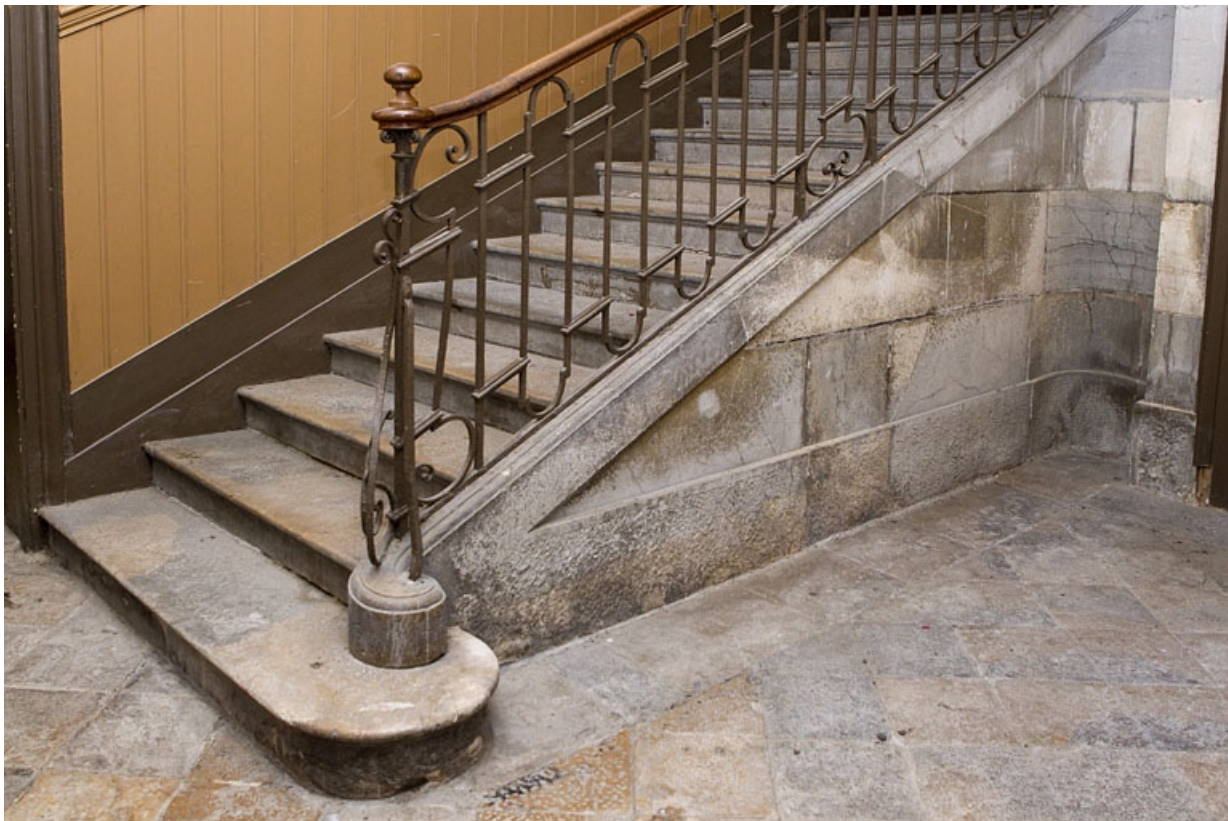
N° de l'illustration : 20102500441NUC2A

Détail du départ de l'escalier.

Escaliers : escalier dans-oeuvre, escalier tournant à retours avec jour, en maçonnerie en charpente; escalier dans-oeuvre, escalier tournant à retours avec jour, en charpente

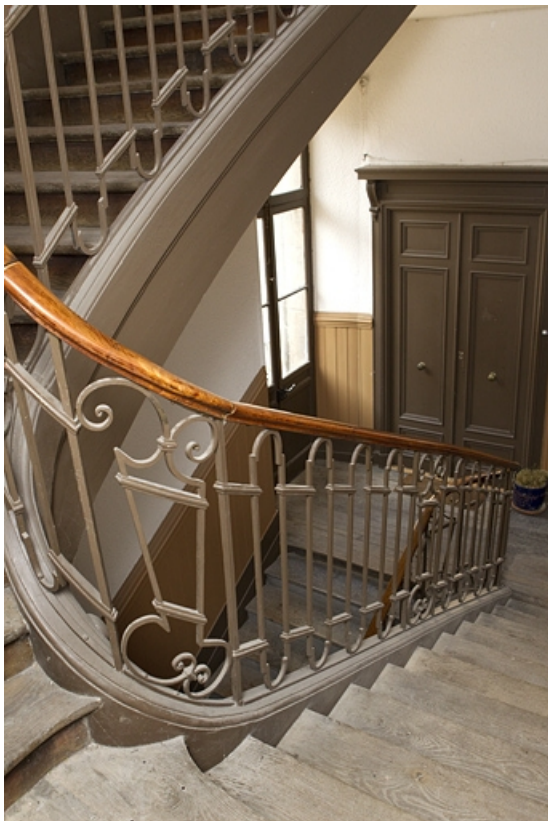
N° de l'illustration : 20102500440NUC2A

Vue de l'intérieur de l'escalier.
