MAISON

Bourgogne-Franche-Comté, Doubs
Besançon
îlot Boitouset - 22 rue Rivotte

Dossier IA25000452 réalisé en 1996 revu en
2007

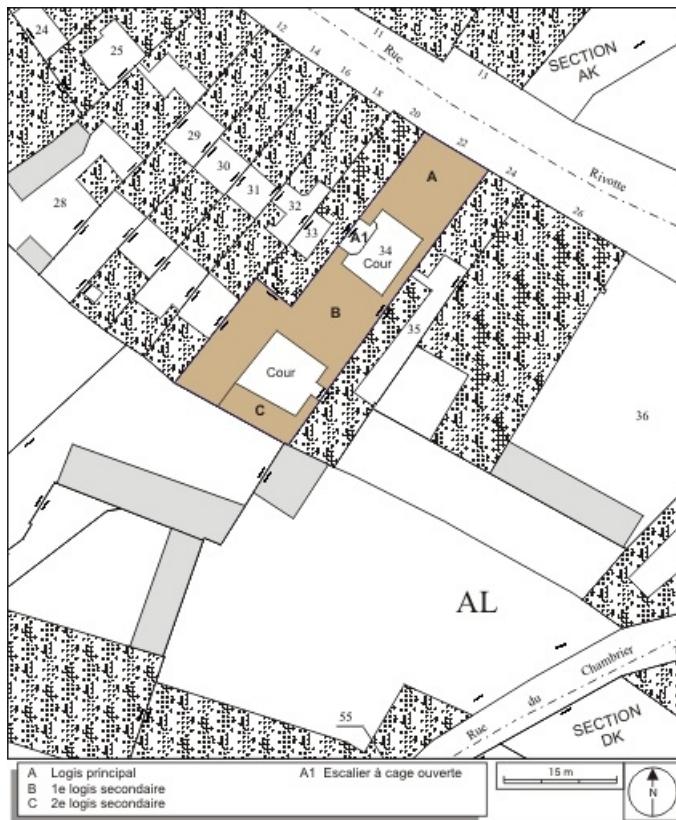
N° de l'illustration : 20092501208NUDA

Plan masse et de situation. Extrait du plan cadastral, 1974, section AL.

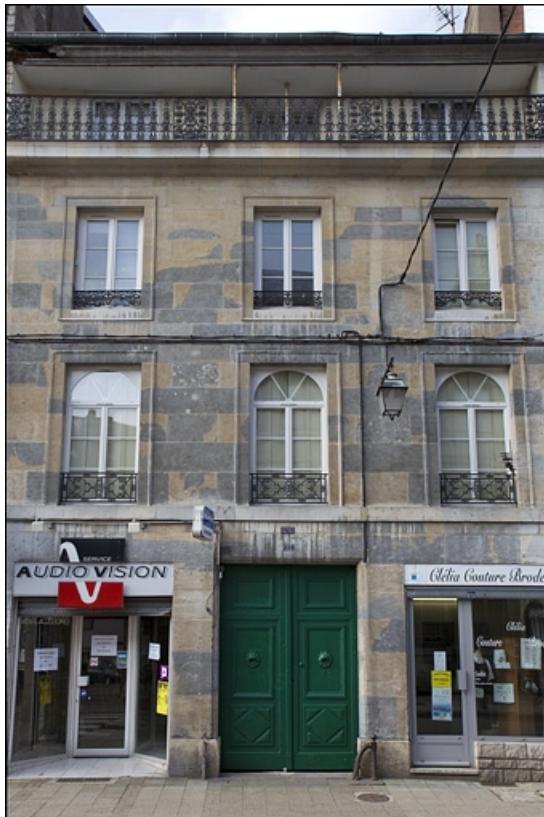
N° de l'illustration : 20102500453NUC2A

Vue d'ensemble de la façade antérieure sur rue du logis principal.

L'édifice, comprenant trois logis parallèles, s'organise autour de deux cours. Le logis principal sur rue, bâti sur un sous-sol voûté en berceau, est à trois étages carrés avec un passage cocher en position centrale, encadré de deux boutiques. Le premier logis secondaire, avec un passage coher en enfilade, bâti sur un sous-sol voûté en berceau, est à un étage carré. Celui situé au fond de la deuxième cour, à deux étages carrés, possède au rez-de-chaussée une remise encadrée de deux écuries. Les deux premiers logis sont distribués par escalier à cage ouverte dont l'ouverture sur cour a été masquée par une cloison recouverte de plaques de tôle. Dans l'aile du premier logis secondaire située dans la deuxième cour, se trouve un escalier secondaire en charpente avec une rampe à balustres de bois tourné. Les corps de bâtiments sont en moellon enduit, sauf la façade sur rue en pierre de taille.

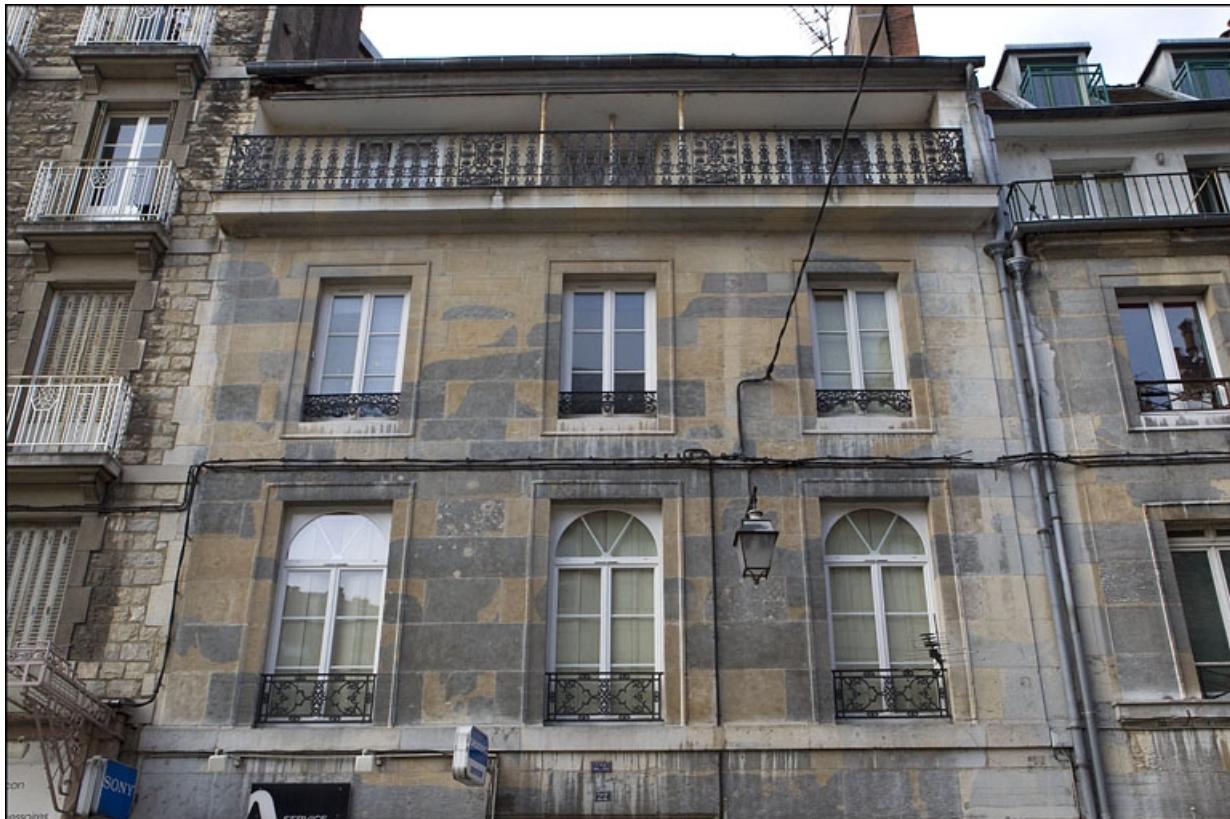
N° de l'illustration : 20102500452NUC2A

Vue de la façade antérieure sur rue du logis principal à partir du premier étage.

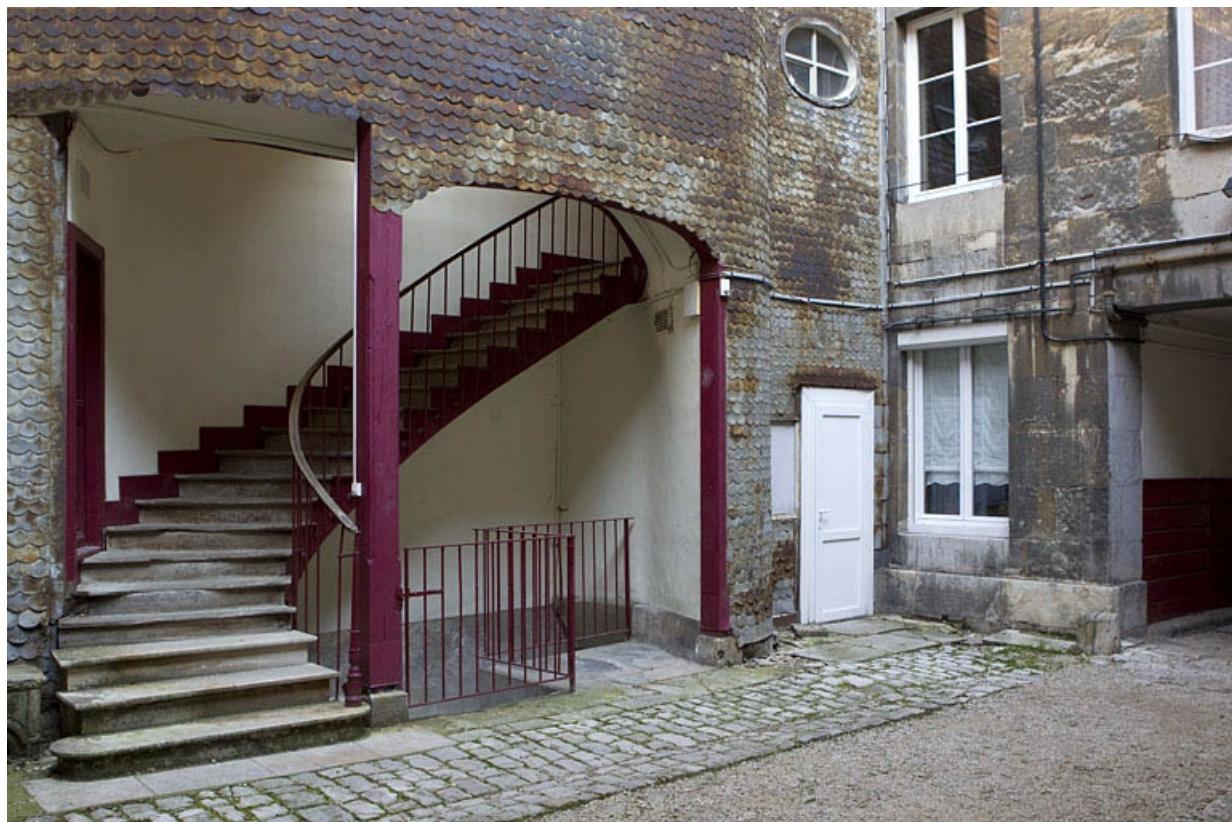
N° de l'illustration : 20102500460NUC2A

Départ de l'escalier à cage ouverte, à droite de la première cour.

Le logis principal sur rue a été reconstruit dans la 1ère moitié du 19e siècle ainsi que l'escalier à cage ouverte situé à droite dans la première cour. Le grand logis secondaire, de plan en L se développant entre la première et la deuxième cour, est daté 1692 sur l'arc du passage cocher donnant accès au deuxième espace libre. Au fond de cette deuxième cour, un autre logis secondaire, peut-être bâti dans la 1ère moitié du 18e siècle, possède au rez-de-chaussée une remise et deux écuries qui semblent avoir été aménagées, d'après le style des baies, au 19e siècle.

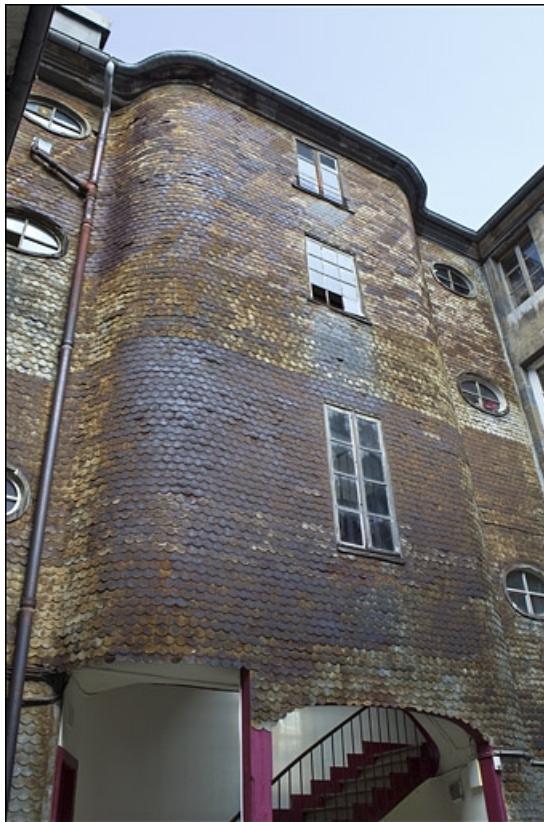
N° de l'illustration : 20102500463NUC2A

Vue d'ensemble de l'escalier à cage ouverte depuis la cour.

Escaliers : escalier de distribution extérieur, escalier tournant à retours avec jour, cage ouverte en charpente; escalier dans-œuvre, escalier tournant à retours avec jour, en charpente

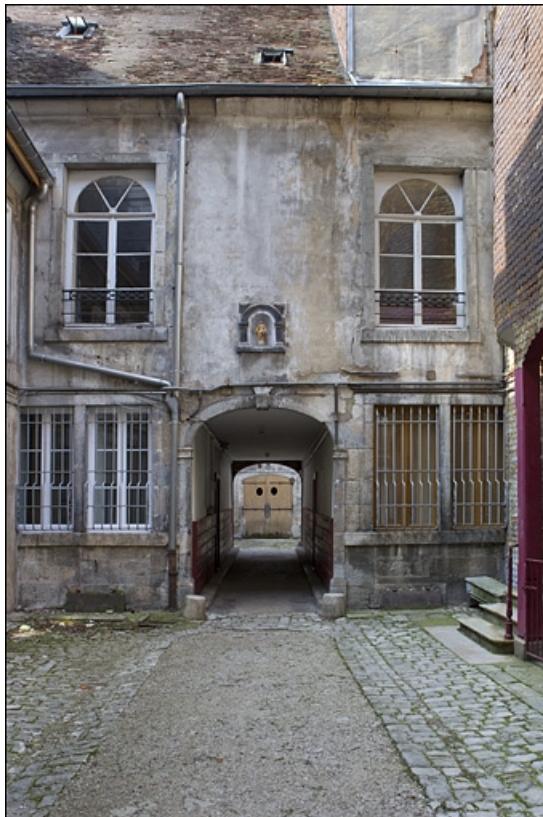
N° de l'illustration : 20102500461NUC2A

Façade antérieure du premier logis secondaire donnant sur la première cour.

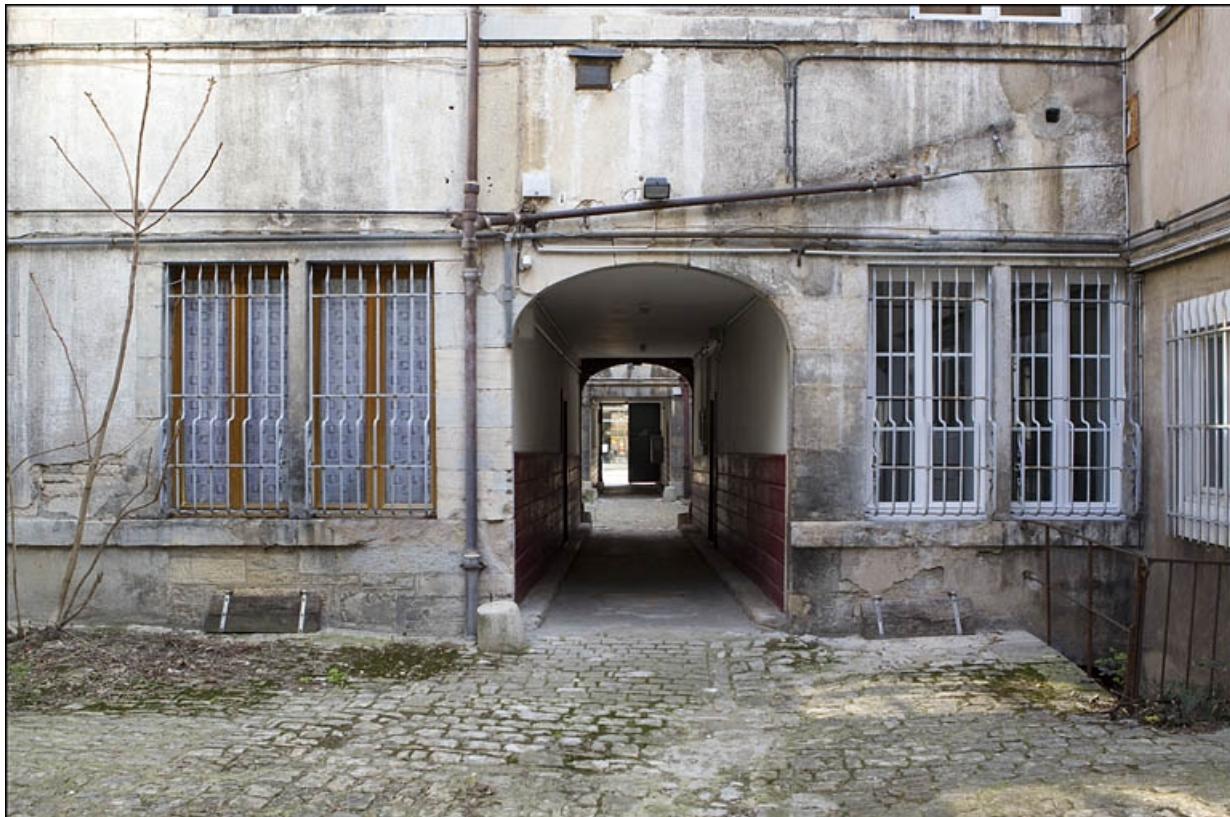
N° de l'illustration : 20102500456NUC2A

Vue du rez-de-chaussée de la façade postérieure du premier logis secondaire.

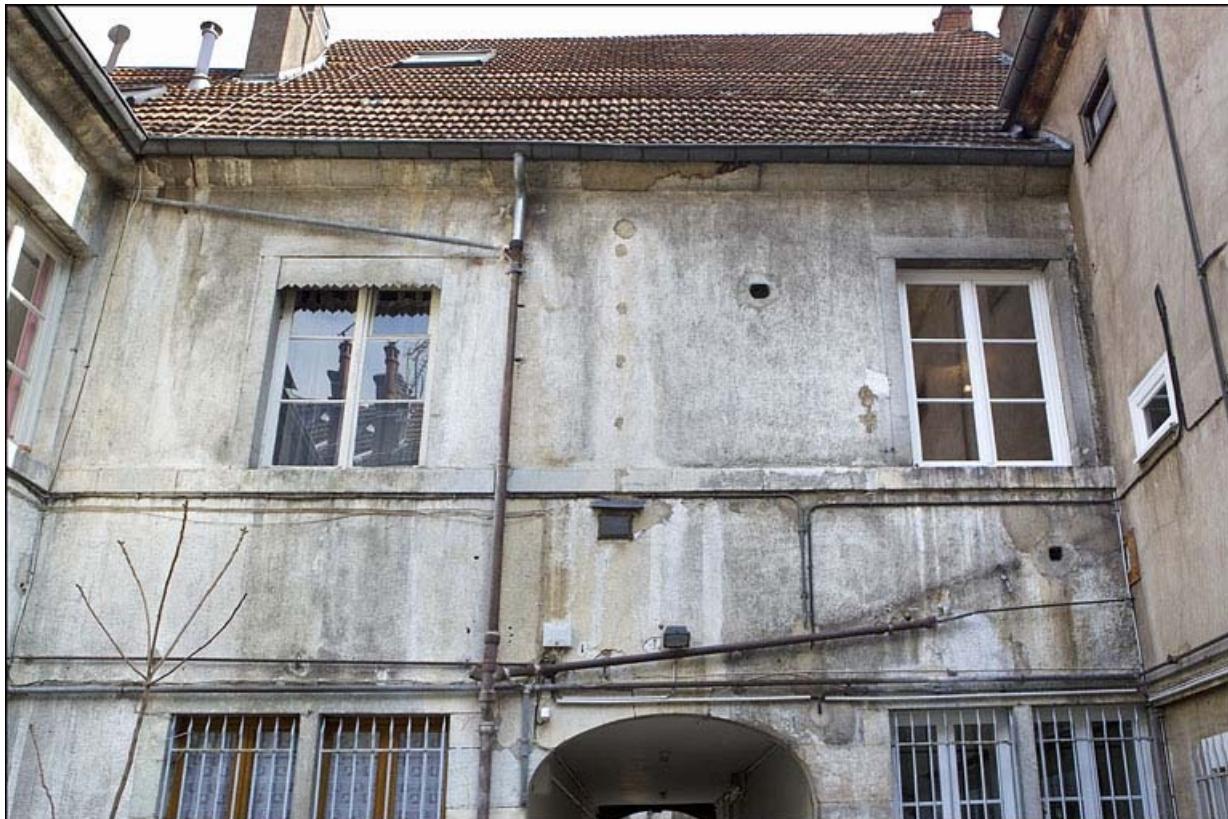
N° de l'illustration : 20102500457NUC2A

Vue de la façade postérieure du premier logis secondaire, à partir du premier étage.

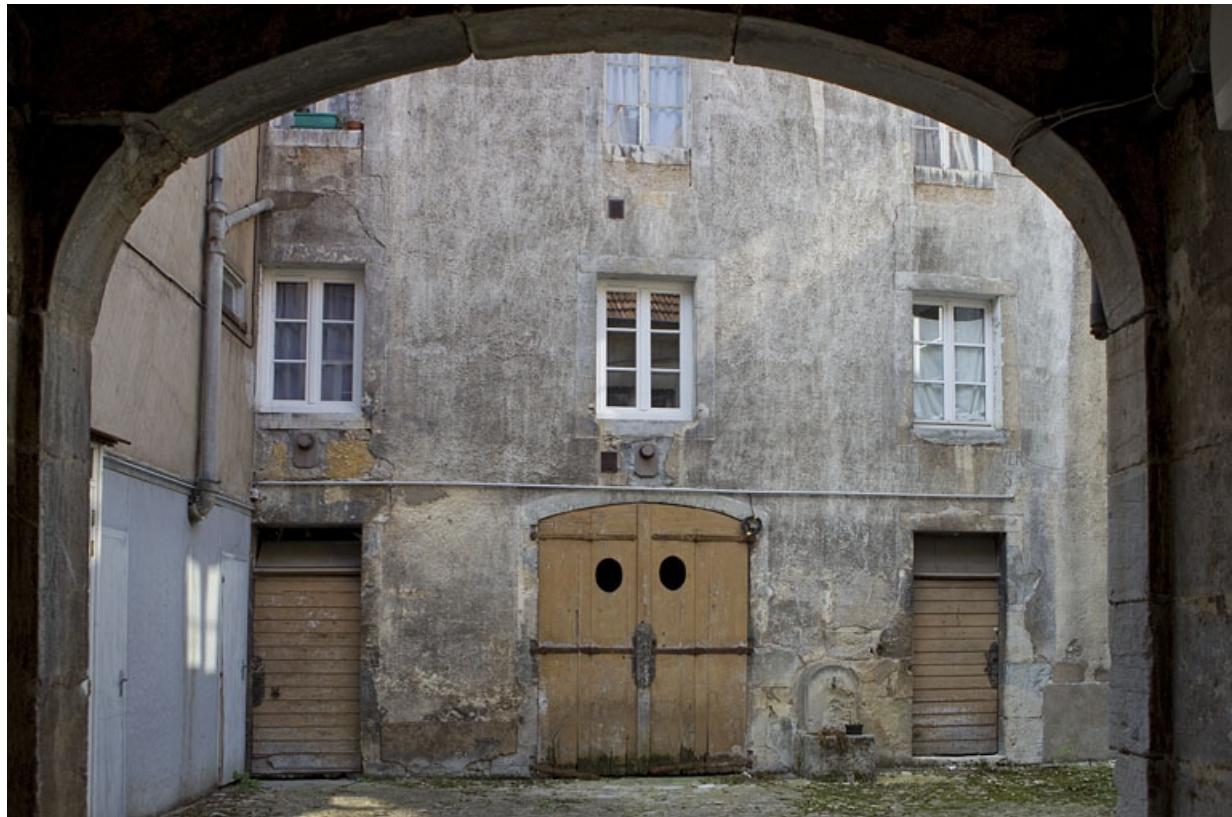
N° de l'illustration : 20102500455NUC2A

Façade antérieure du deuxième logis secondaire depuis le passage cocher.

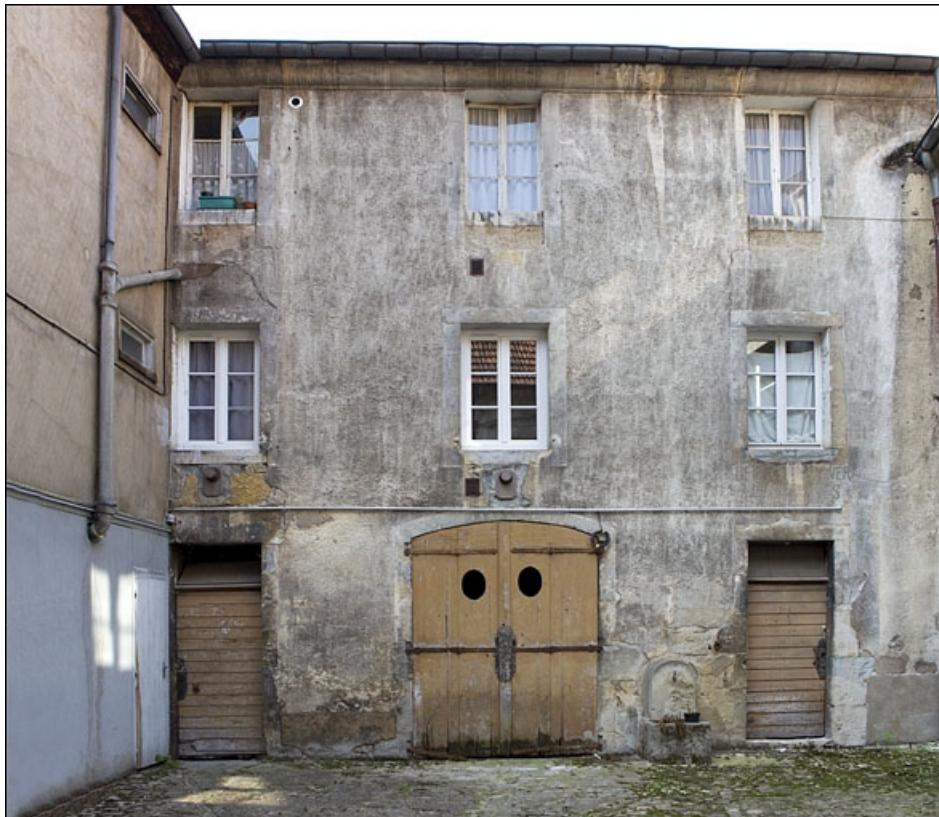
N° de l'illustration : 20102500451NUC2A

Vue de la façade antérieure du deuxième logis secondaire, au fond de la deuxième cour.
25, Besançon, 22 rue Rivotte, lieudit : îlot Boitouset

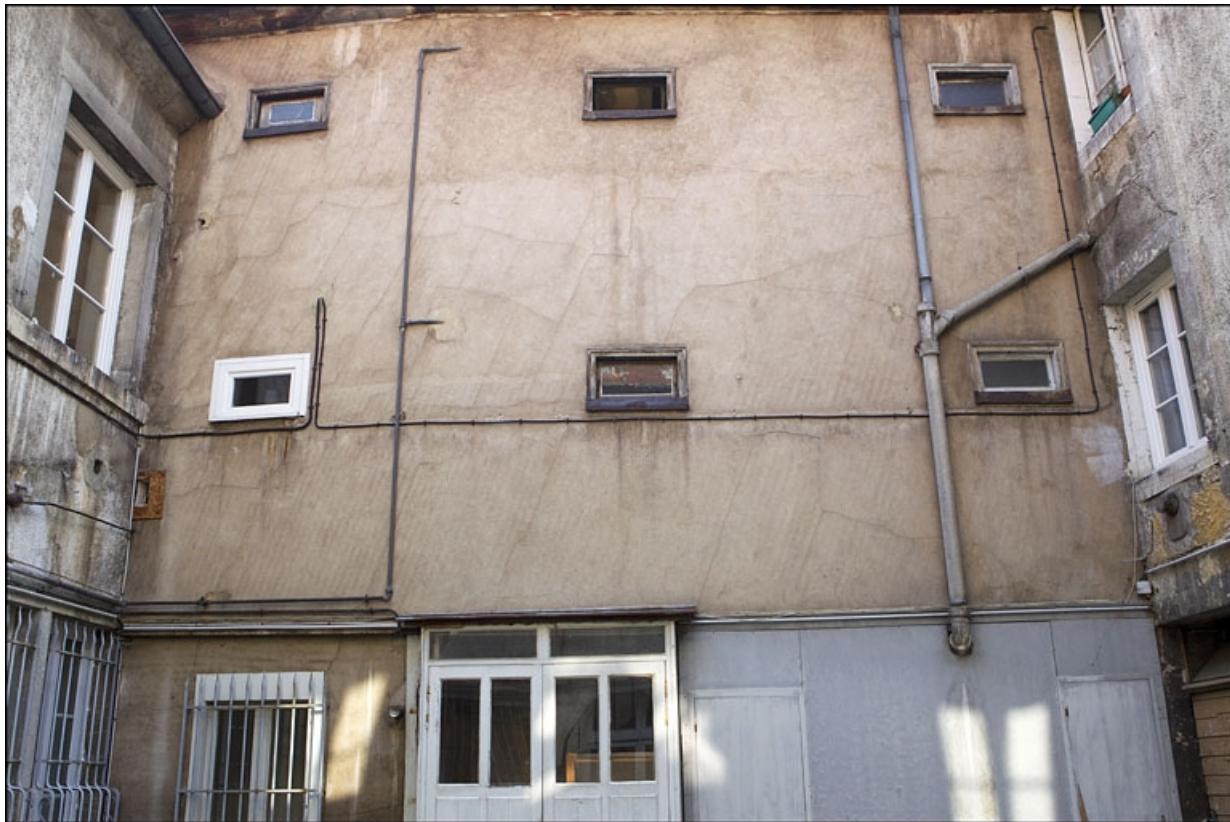
N° de l'illustration : 20102500458NUC2A

Premier logis secondaire, aile gauche sur la deuxième cour.
