MAISON

Bourgogne-Franche-Comté, Doubs
Besançon
îlot Boitouset - 22 rue Rivotte

Dossier IA25000452 réalisé en 1996 revu en
2007

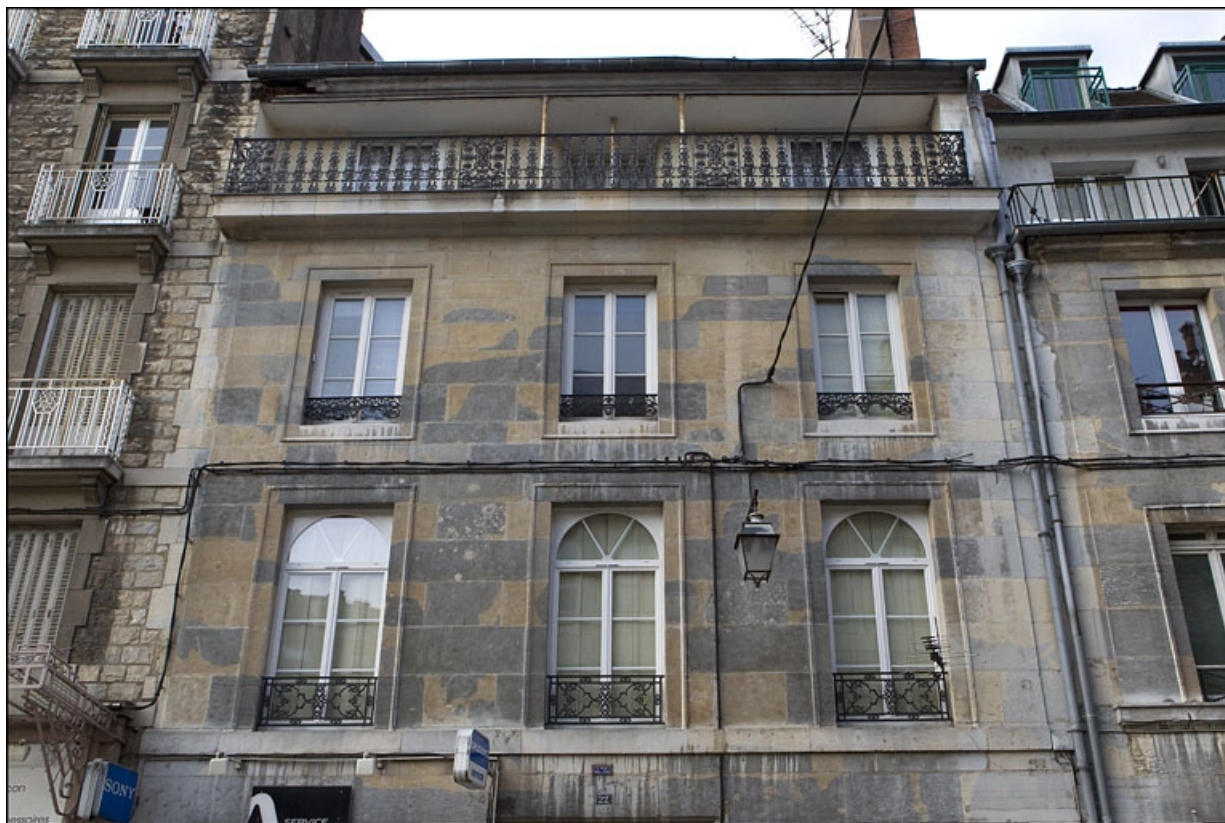
Vue de la façade antérieure sur rue du logis principal à partir du premier étage.

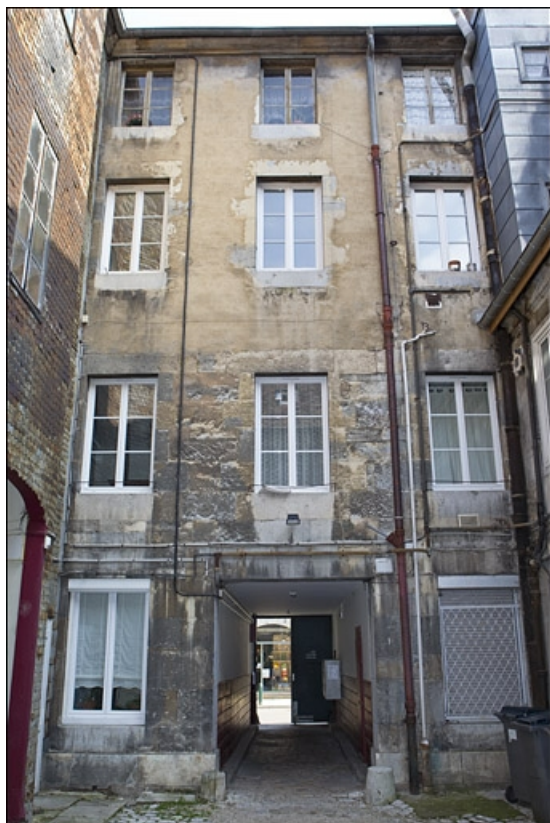
Logis principal : façade postérieure.

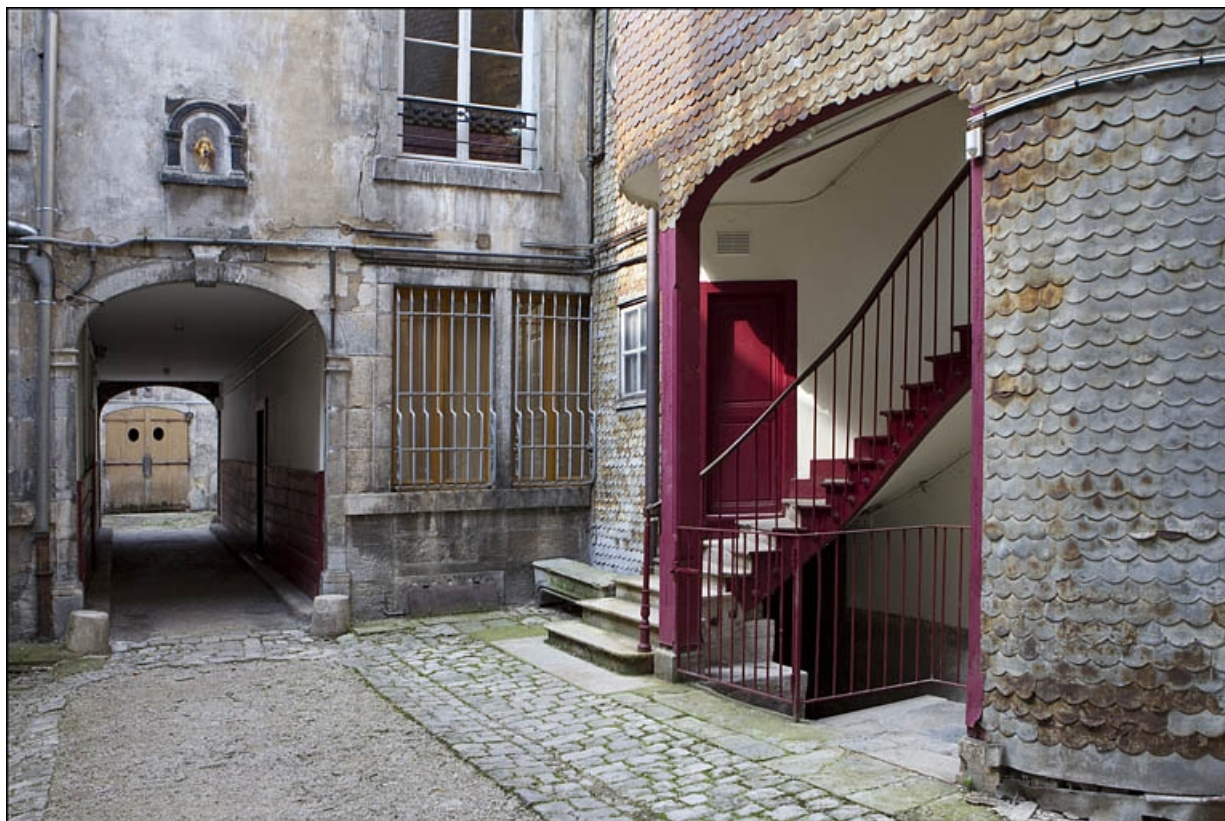
Détail du départ de l'escalier à cage ouverte et du deuxième passage cocher, depuis l'entrée de la première cour.
25, Besançon, 22 rue Rivotte, lieudit : îlot Boitouset

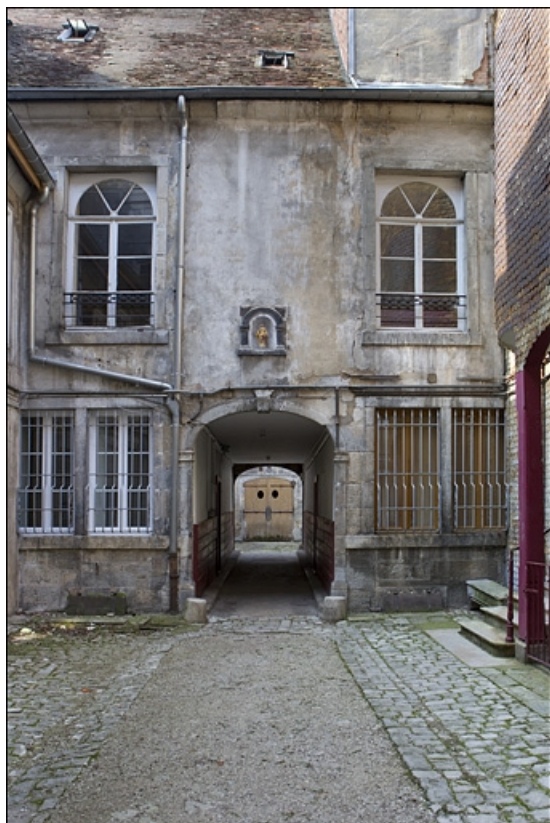
Façade antérieure du premier logis secondaire donnant sur la première cour.
25, Besançon, 22 rue Rivotte, lieudit : îlot Boitouset

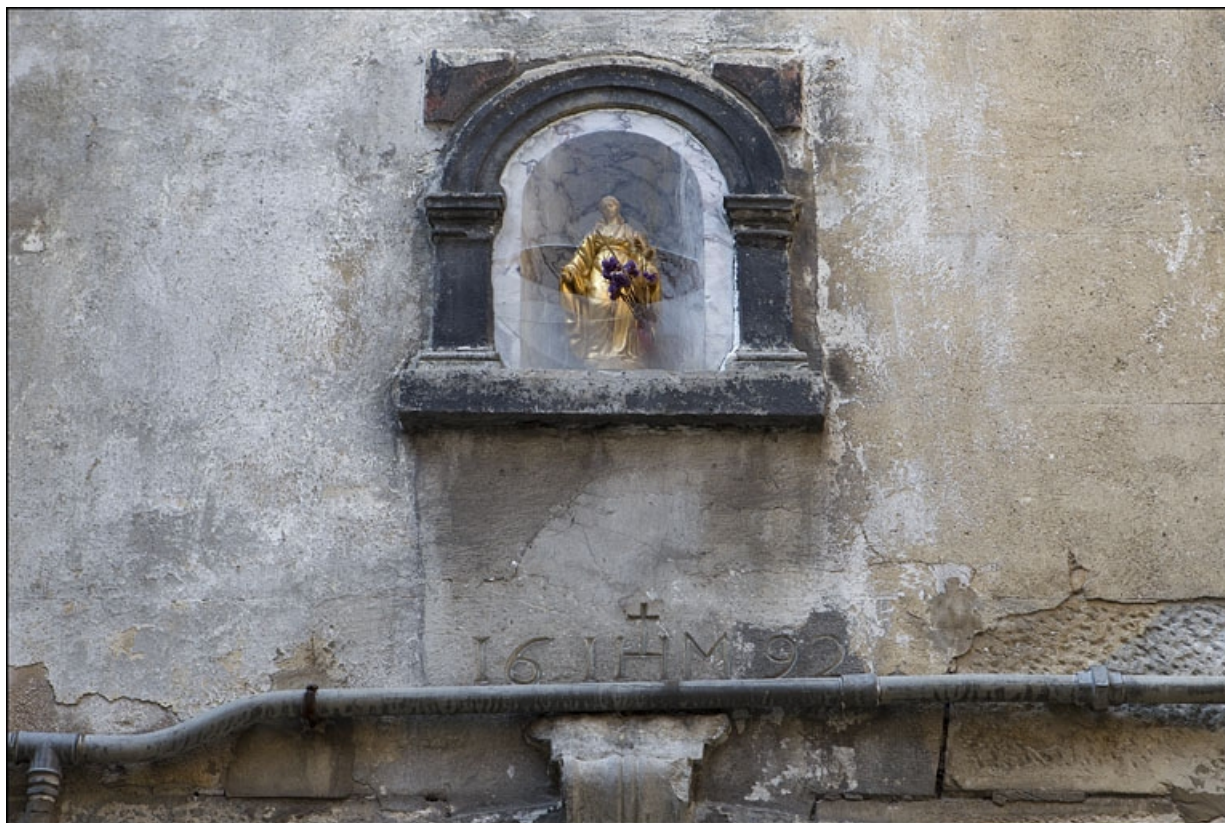
Détail de la niche sur la façade antérieure du premier logis secondaire.

Les lettres I H M surmontées d'une croix ornent le dessus d'une niche située au-dessus de l'arc en plein cintre du passage cocher du premier logis secondaire.
