## HÔTEL

Bourgogne-Franche-Comté, Doubs  
Besançon  
îlot Cingle - 31 rue Renan

Dossier IA25000457 réalisé en 1996 revu en  
2007

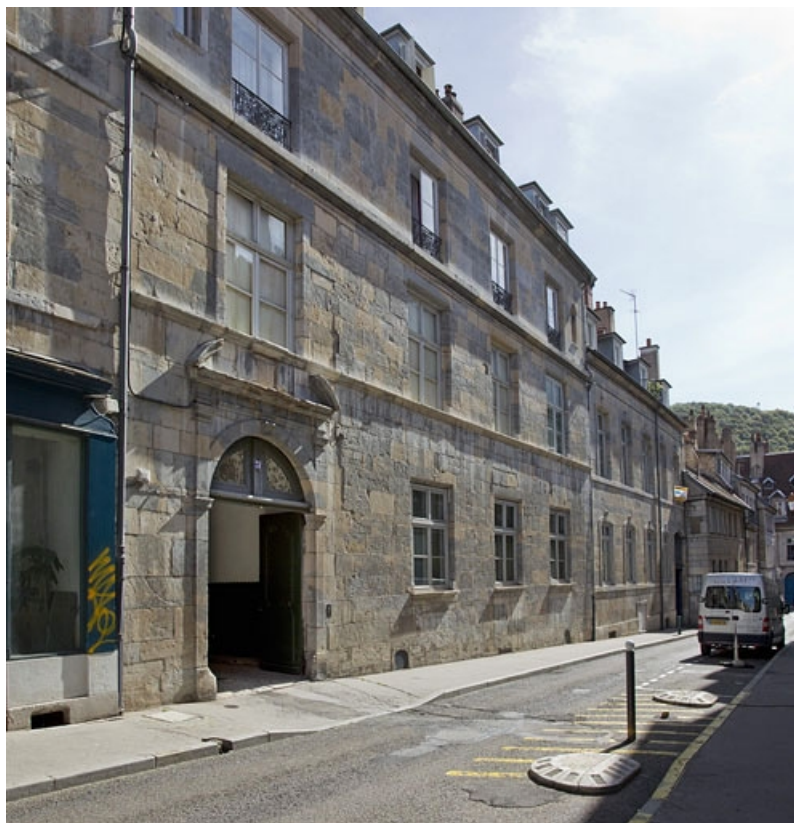
N° de l'illustration : 20112502799NUC2A

**Vue d'ensemble depuis la rue : de trois quarts gauche.**

L'édifice est situé sur une grande parcelle traversante de forme irrégulière, avec une entrée cochère en position latérale sur la rue Renan et une entrée secondaire sur la rue du Cingle donnant sur un escalier en vis distribuant le logis secondaire en fond de cour. Le logis principal sur rue, à deux étages carrés, avec une façade principale en pierre de taille, est bâti sur un sous-sol voûté d'arêtes et en berceau. L'escalier d'honneur en maçonnerie avec rampe en ferronnerie à retours avec jour, à droite du passage cocher, distribue le premier étage. Le logis secondaire droit, en retour d'équerre sur cour, bâti sur une cave voûtée en plein cintre, est en moellon, avec un escalier dans-oeuvre à retours avec jour en charpente distribuant aussi le deuxième étage et l'étage de comble du logis principal. A gauche se trouve un petit logis en pan de bois et pierre de taille. Le grand logis secondaire en fond de cour, en moellon et moellon enduit, comprend en rez-de-chaussée : remises, écurie et buanderie. Il est distribué par un escalier à retours sans jour en maçonnerie et rampe en ferronnerie et par un escalier en vis, également en maçonnerie. Derrière ce logis, un corps de bâtiment couvert en ardoise possède des bûchers à claire-voie de bois en rez-de-chaussée et un logement à l'étage.

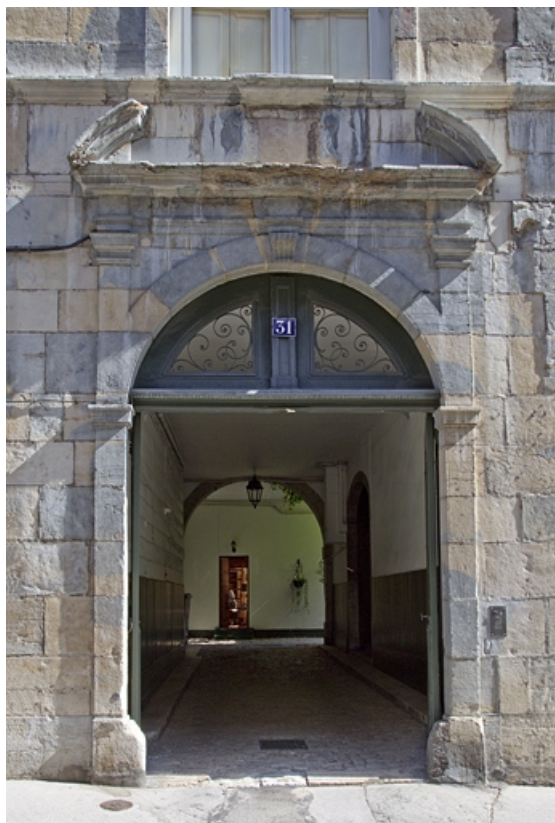
N° de l'illustration : 20112502805NUC2A

**Logis principal : détail du portail d'entrée.**

Le portail d'entrée est encadré de deux pilastres doriques, surmontés d'un fronton cintré interrompu avec tabernacle

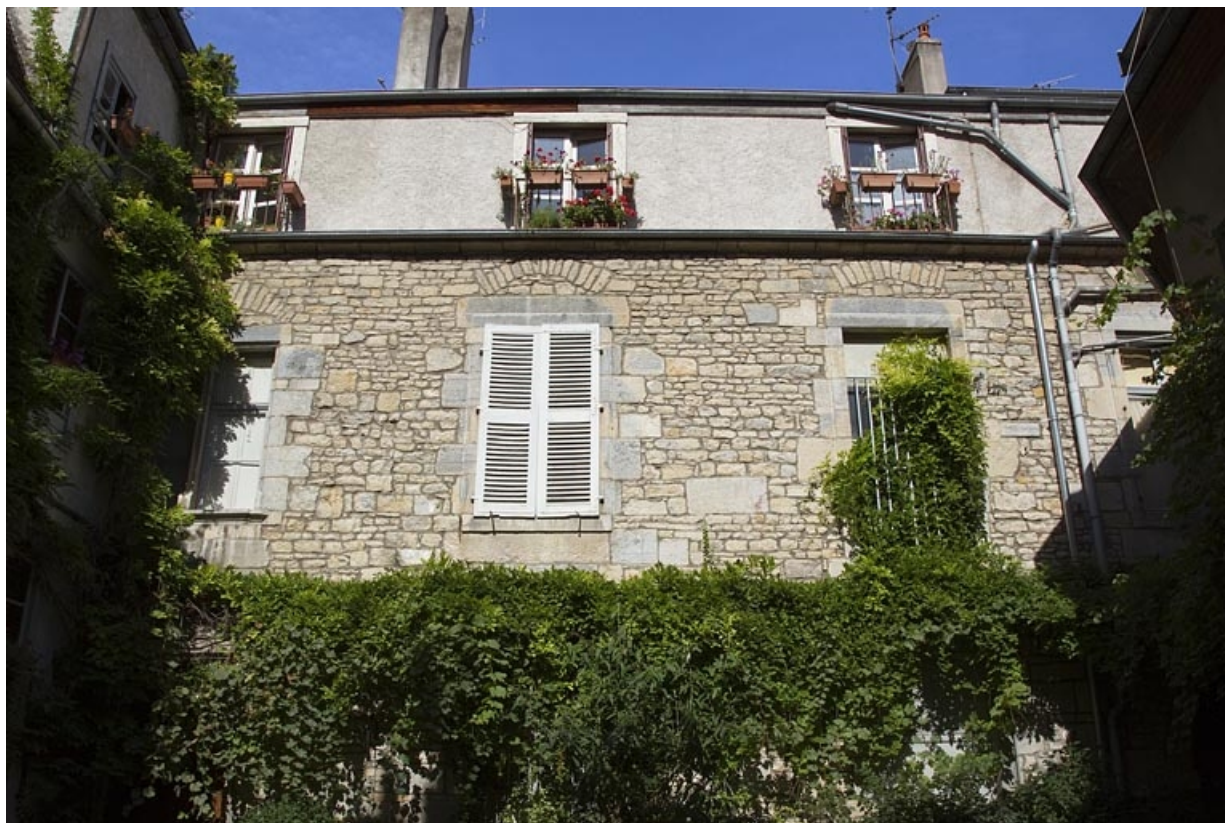
N° de l'illustration : 20112502811NUC2A

**Logis principal : vue d'ensemble de la façade postérieure, de face.**

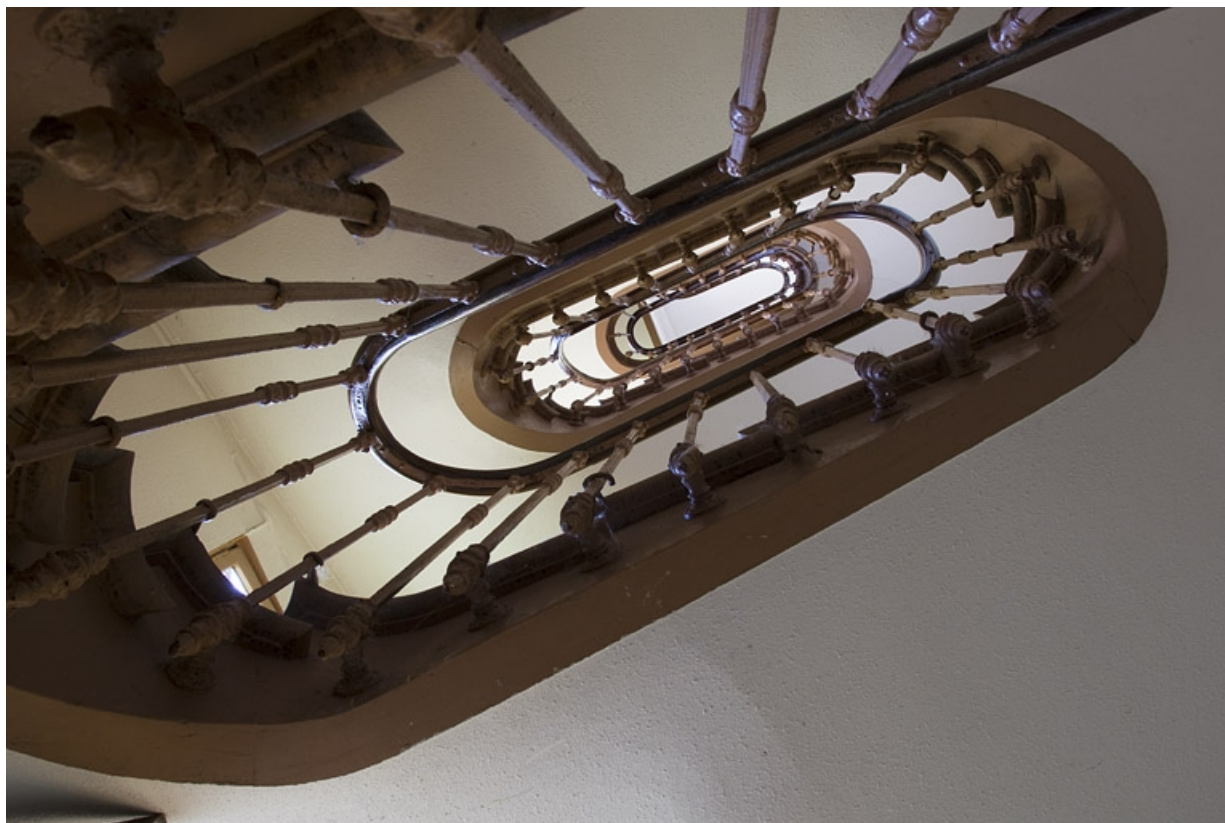
N° de l'illustration : 20112502812NUC2A

**Premier logis secondaire : détail de l'escalier à retours avec jour.**

**Escaliers** : escalier dans-oeuvre, escalier tournant à retours avec jour, en maçonnerie; escalier dans-oeuvre, escalier tournant à retours sans jour, en maçonnerie; escalier dans-oeuvre, escalier en vis, en maçonnerie; escalier dans-oeuvre, escalier tournant à retours avec jour, en charpente

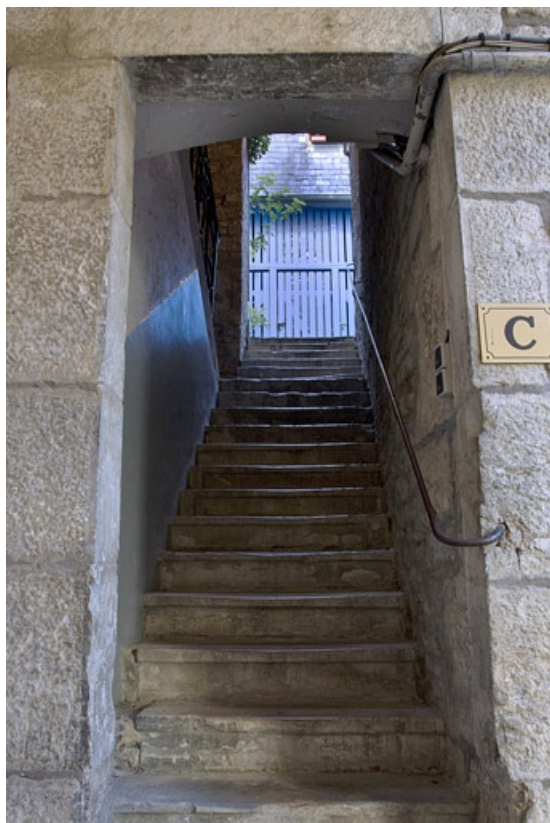
N° de l'illustration : 20112502808NUC2A

**Deuxième logis secondaire : détail de l'escalier à retours sans jour.**

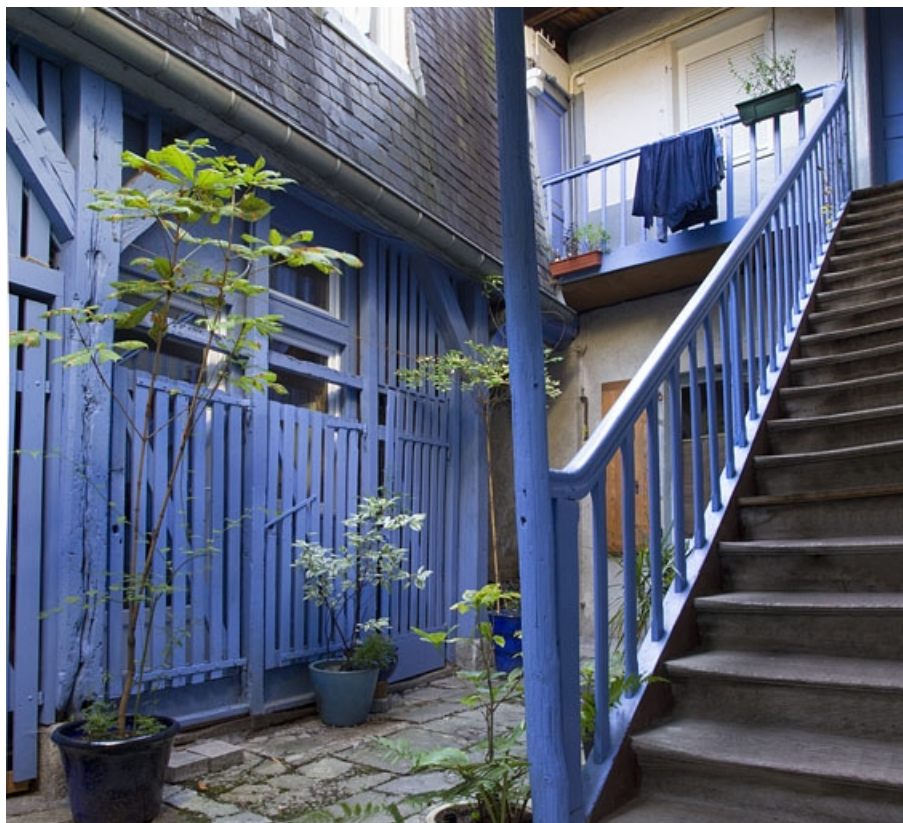
N° de l'illustration : 20112502802NUC2A

**Vue d'ensemble des bûchers, depuis l'entrée de la courette.**

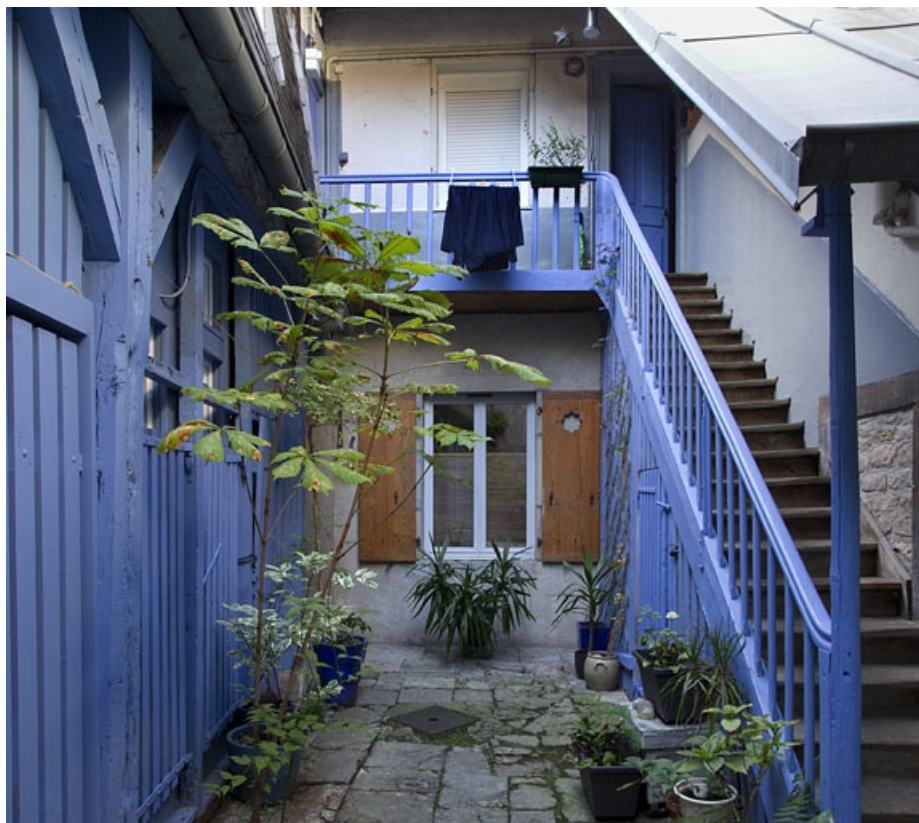
N° de l'illustration : 20112502803NUC2A

**Deuxième logis secondaire, façade postérieure : détail de l'escalier extérieur.**  
25, Besançon, 31 rue Renan, lieudit : îlot Cingle

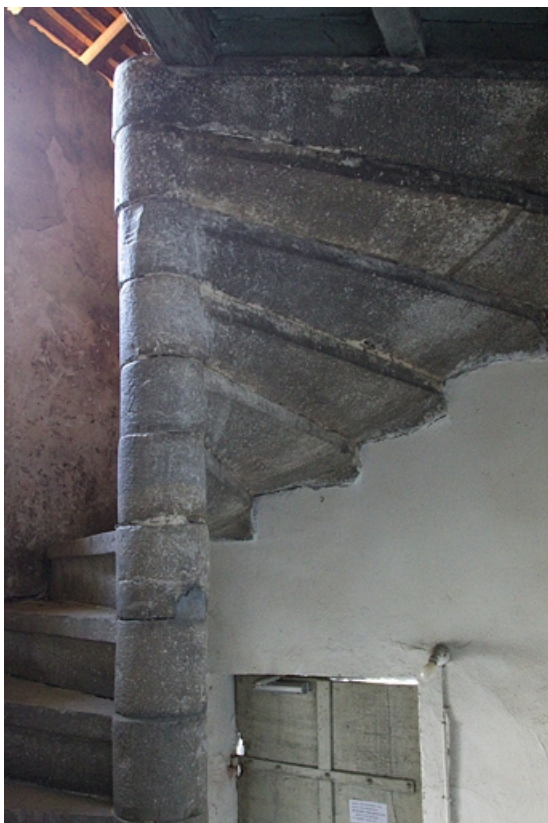
N° de l'illustration : 20112502810NUC2A

**Deuxième logis secondaire : détail d'escalier en vis.**

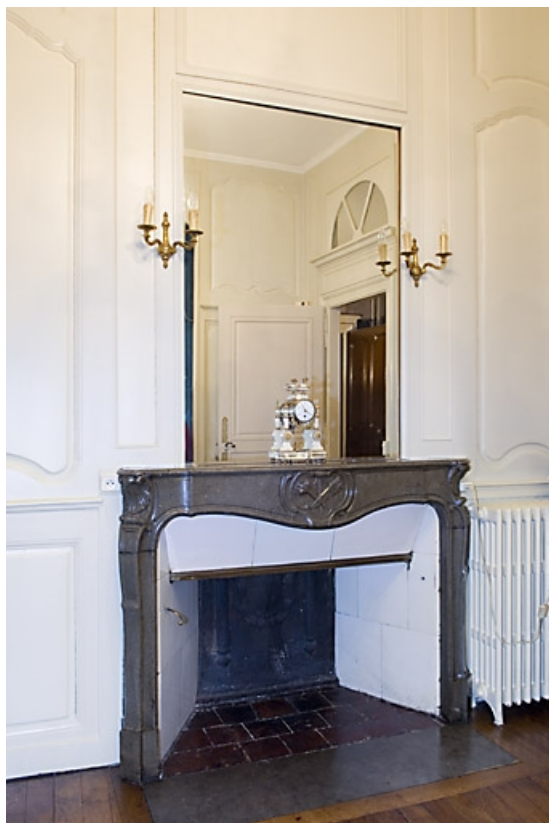
N° de l'illustration : 20072500410NUCA

**Détail d'une cheminée du premier étage.**

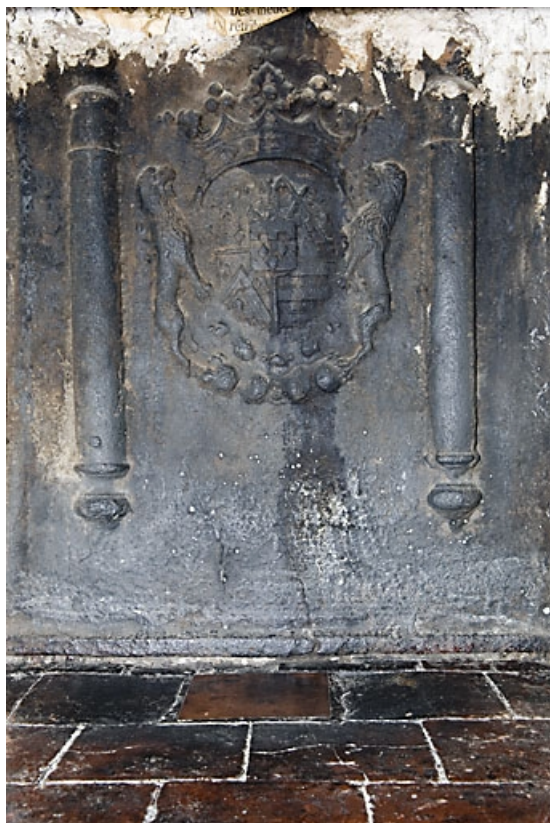
N° de l'illustration : 20072500409NUCA

**Détail d'une plaque de cheminée du premier étage.**

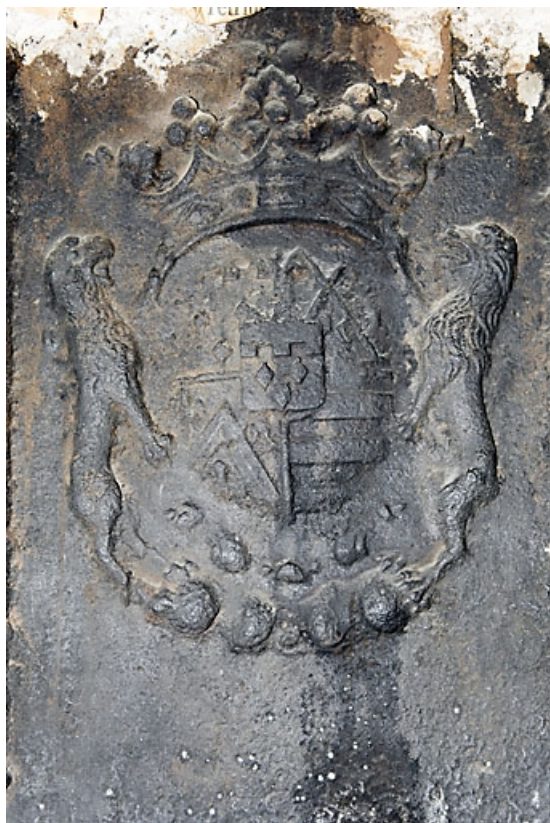
N° de l'illustration : 20072500408NUCA

**Détail des armoiries sur une plaque de cheminée du premier étage.**
