## HÔTEL

Bourgogne-Franche-Comté, Doubs  
Besançon  
îlot Cingle - 31 rue Renan

Dossier IA25000457 réalisé en 1996 revu en  
2007

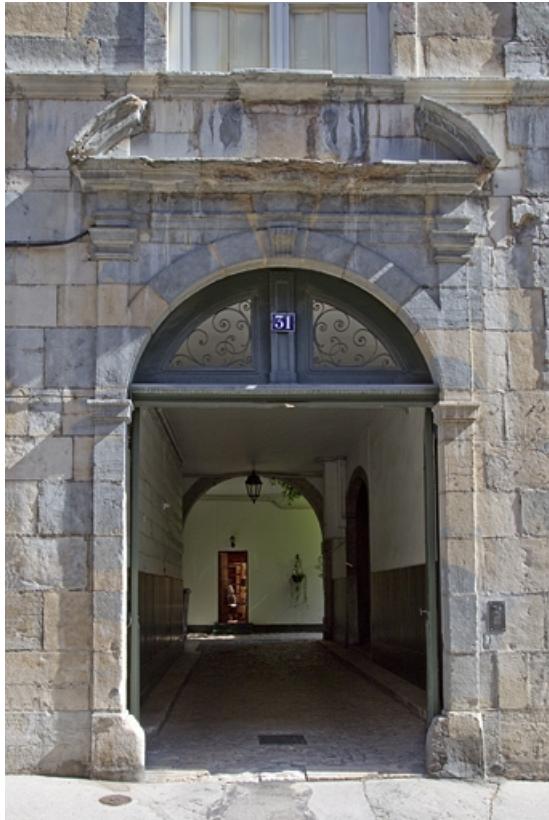
**Logis principal : détail du portail d'entrée.**

Le portail d'entrée est encadré de deux pilastres doriques, surmontés d'un fronton cintré interrompu avec tabernacle

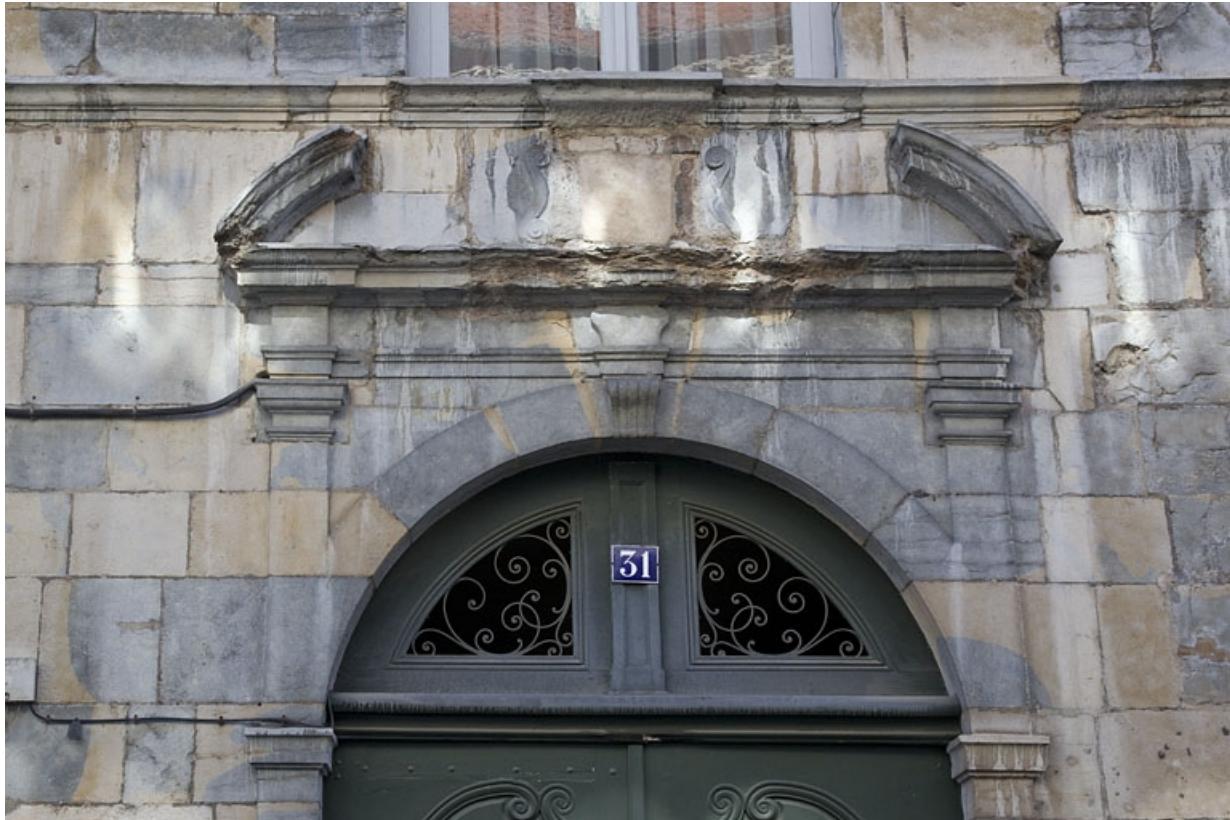
**Logis principal, portail d'entrée : détail du fronton interrompu.**

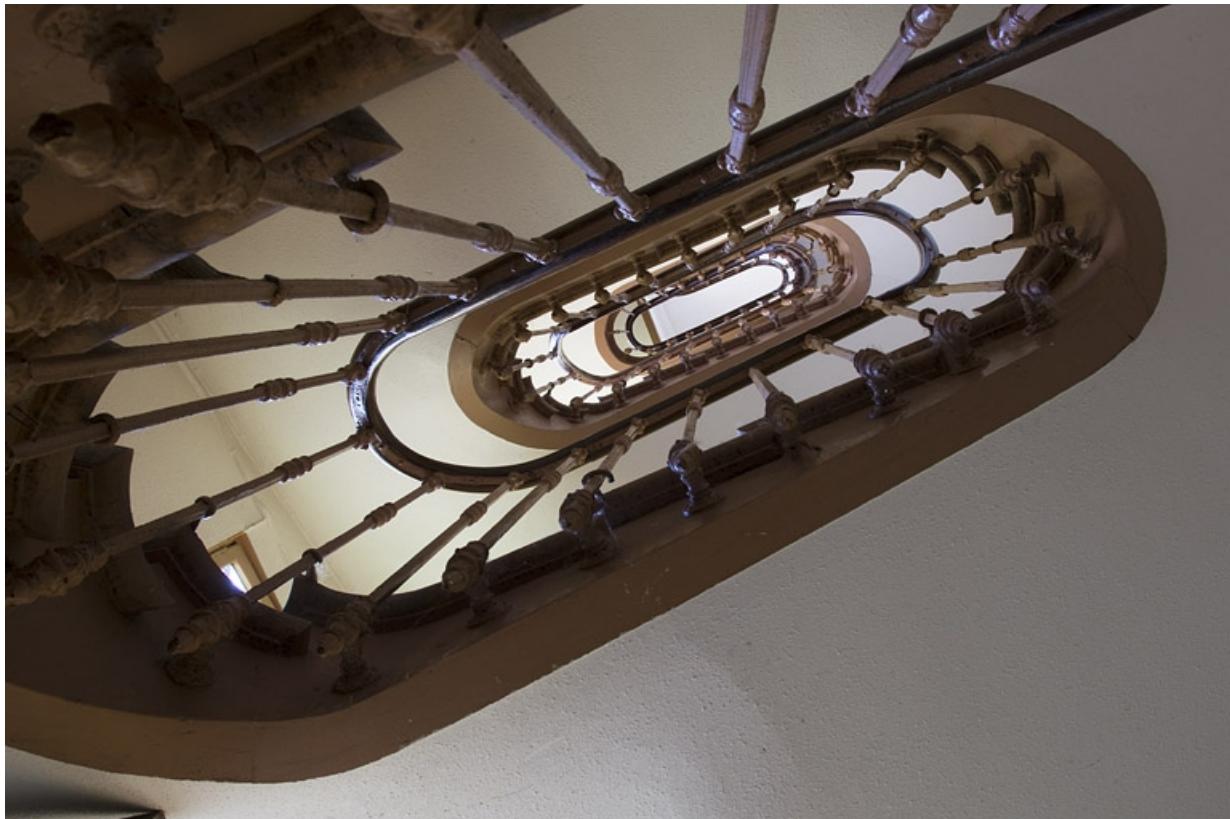
**Premier logis secondaire : détail de l'escalier à retours avec jour.**

**Escaliers :** escalier dans-œuvre, escalier tournant à retours avec jour, en maçonnerie; escalier dans-œuvre, escalier tournant à retours sans jour, en maçonnerie; escalier dans-œuvre, escalier en vis, en maçonnerie; escalier dans-œuvre, escalier tournant à retours avec jour, en charpente

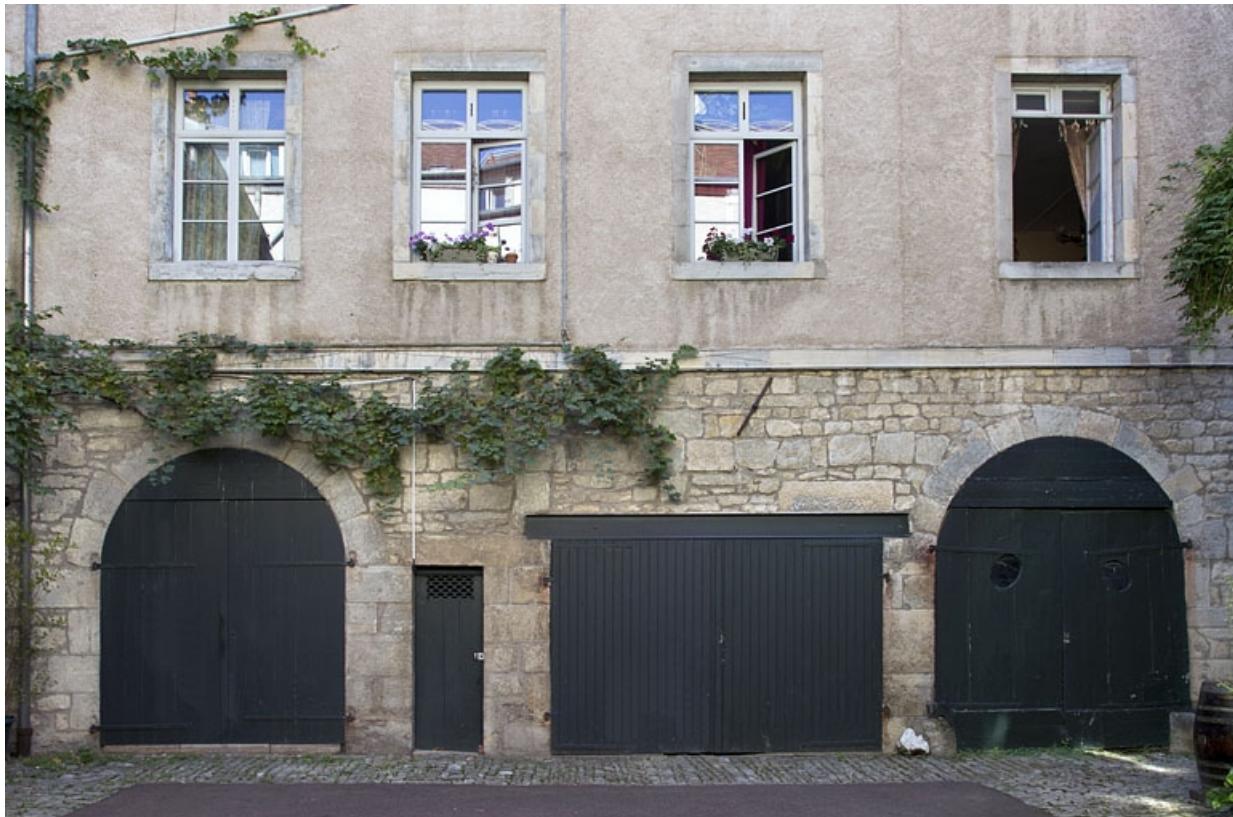
**Deuxième logis secondaire : détail des remises du rez-de-chaussée.**

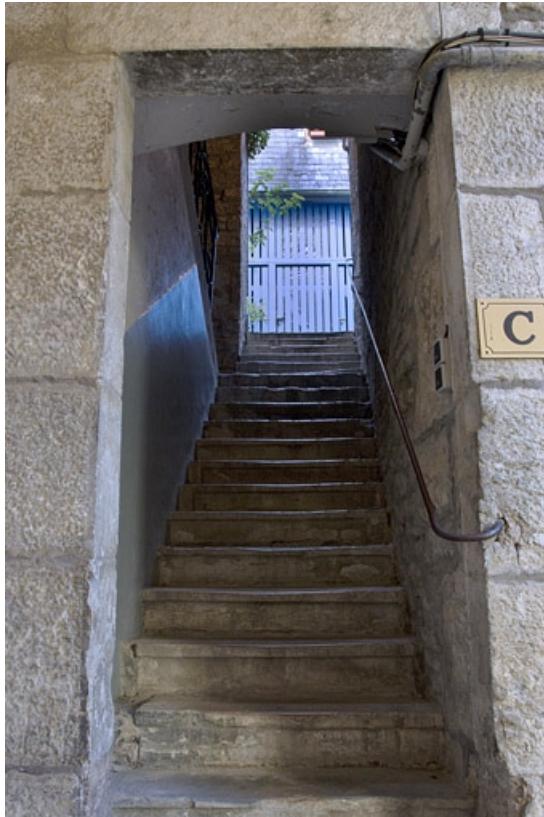
**Deuxième logis secondaire : détail de l'escalier à retours sans jour.**

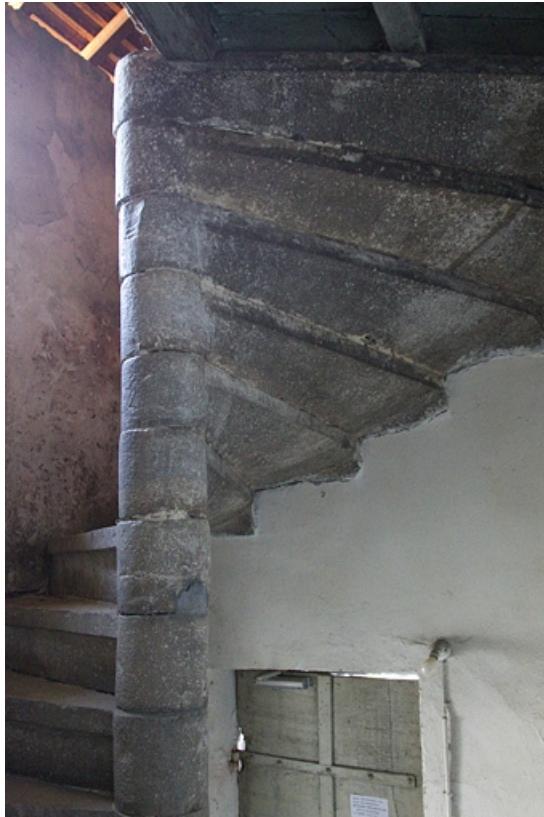
**Deuxième logis secondaire : détail d'escalier en vis.**
