## MAISON

Bourgogne-Franche-Comté, Doubs  
Besançon  
îlot Cingle - 37 rue Renan

Dossier IA25000459 réalisé en 1996 revu en  
2007

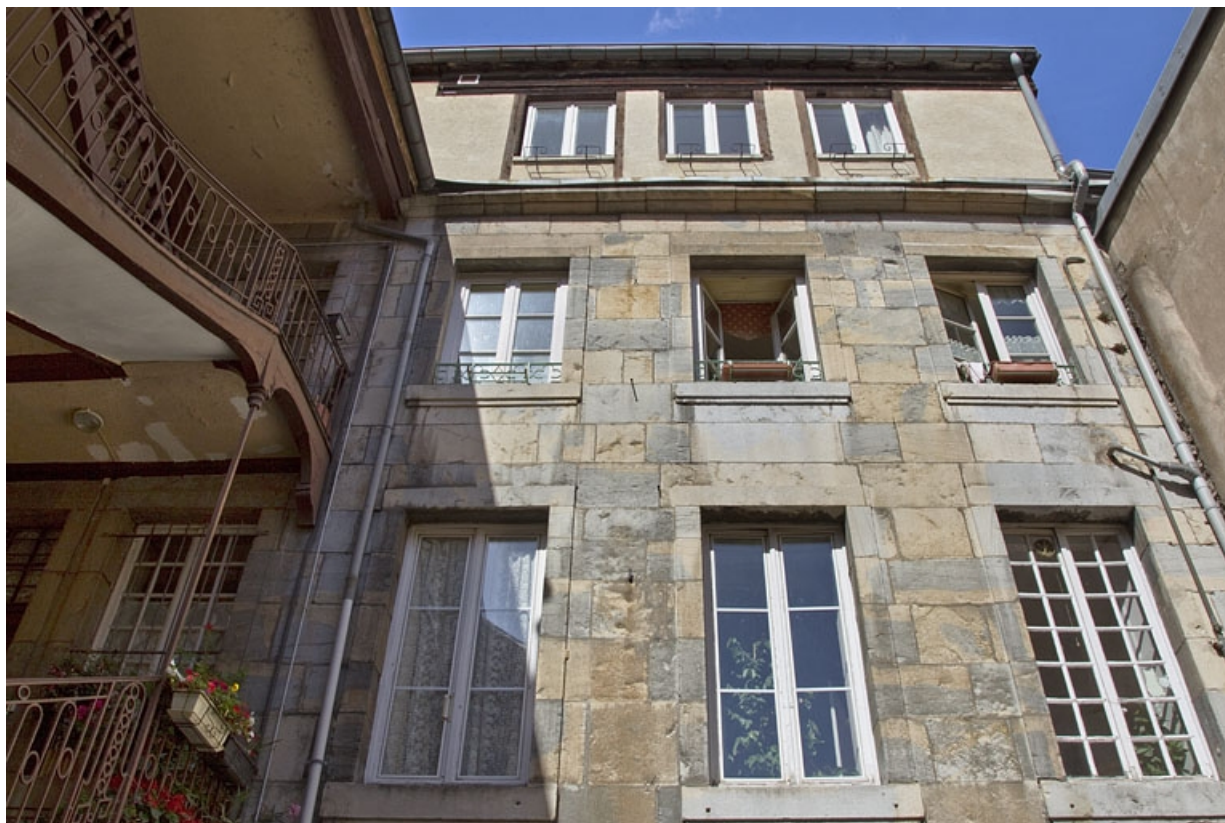
N° de l'illustration : 20112502837NUC2A

**Logis principal, façade postérieure : de face.**  
25, Besançon, 37 rue Renan, lieudit : îlot Cingle

La maison appartenait dans le dernier tiers du 18e siècle à un certain Noiro, négociant, qui l'avait acquise du sieur Bouchet. Le logis sur rue fut reconstruit, en 1777, par Noiro et surélevé d'un étage sur cour au 19e siècle. Le logis secondaire de plan en U irrégulier date du 16e siècle : trois baies en accolade de la 1ère moitié du 16e siècle sont conservées dans la première cour, le reste datant de la 2e moitié du siècle. Le rez-de-chaussée de ce logis comprend un passage cocher encadré, dans la deuxième cour, par deux piliers en pierre de taille à chapiteaux toscan, le troisième noyé dans la maçonnerie indique peut-être qu'il s'agit d'un reste de portique datable aussi du 16e siècle. Un autre logis secondaire, de datation indéterminée mais antérieure au cadastre de 1833, est situé à gauche de la deuxième cour.

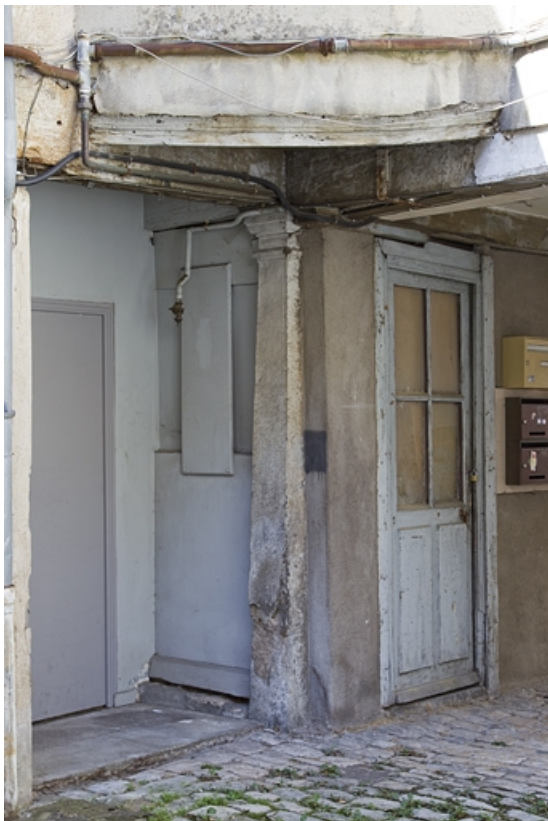
N° de l'illustration : 20112502834NUC2A

**Façade postérieure du premier logis secondaire, vestiges supposés d'un portique : détail d'un pilier.**  
25, Besançon, 37 rue Renan, lieudit : îlot Cingle

Trois piliers à chapiteaux toscans sont situés au rez-de-chaussée d'un des logis secondaires.

L'édifice conserve un logis secondaire du 16e siècle, en partie en pan de bois enduit, avec un escalier à retours sans jour en maçonnerie et peut-être un reste de portique sur une partie du rez-de-chaussée.

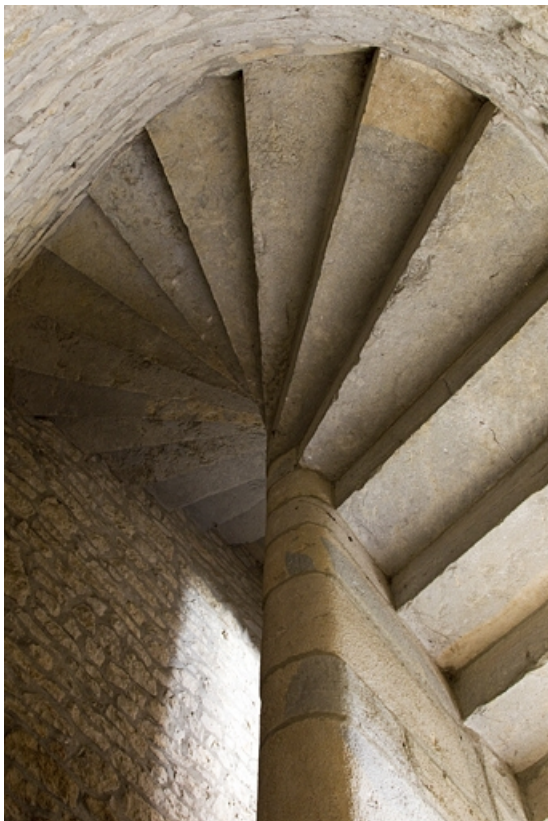
N° de l'illustration : 20112502840NUC2A

**Premier logis secondaire : détail de l'escalier en vis.**
